# Besiktningssprotokoll

Anticimex Försäkringsbesiktning i samarbete med Fastighetsbyrån

Fastighetsbeteckning: Morups-Ry 1:70	
Fastighetsadress: Krusbärsvägen 6	
Postnummer: 311 93	Ort: Långås

Besiktningdatum: 2026-04-20	Protokollnummer: 69658614
Temperatur: 3 °C	Väderlek: Sol
Tekniker: Martin Bystedt	
E-post: martin.bystedt@Anticimex.se	
Kontor: Halmstad	
Närvarande: Delägare i fastigheten

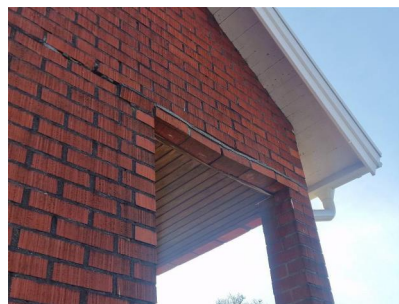
Nedböjning/deformationer noterades i tegelbalk mellan fasad och pelare åt sydväst.

Det rekommenderas att kontakt tas med fackman för kontroll av orsak och omfattning av de skador/brister som noterats samt bedömning av eventuella åtgärder.

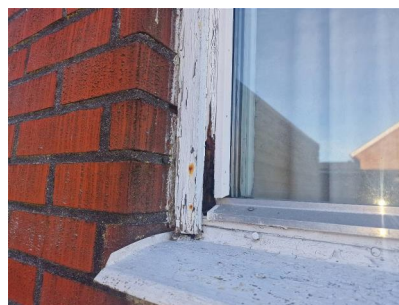
Fönster åt väster har rötskador.

Se under rubriken "Utvändigt / Fasad".

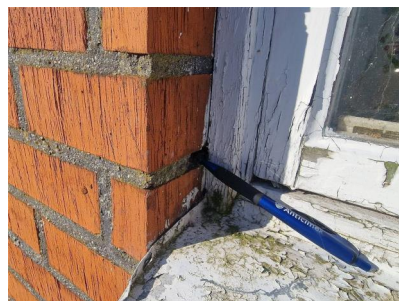
Bitvis finns otätheter mellan tegelfasaden och smygbrädor.

Bristerna medför att vatten kan tränga ner i bakomliggande konstruktioner med fuktrelaterade skador som möjlig följd.

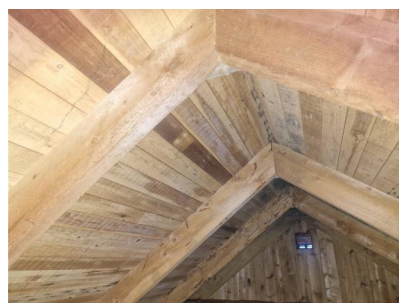
✎ Mikrobiell påväxt finns lokalt på underlagstaket.

Detta kan vara ett tecken på att vinden tillförs fukt inifrån bostaden. Observera att besiktning av bostadens ventilationssystem inte har ingått i uppdraget.

För att komma tillrätta med detta kan fuktillförseln inifrån bostaden behöva minskas. Det kan göras genom att ventilationen i bostaden förbättras samt att eventuella otätheter i vindsbjälklaget (tak-/väggvinklar, taklucka med mera) tätas. Läs Anticimex faktablad om uppvärmda vindsutrymmen för tips och råd.

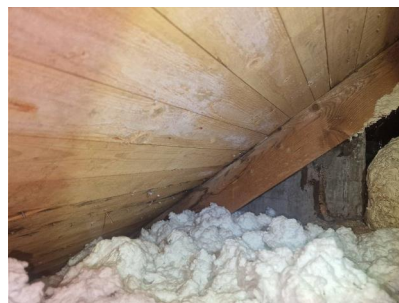
✎ Missfärgningar noterades lokalt på underlagstaket och takstolar.

Se under punkt 1. "Insamling av upplysningar och handlingar".

Vid fuktindikering mot missfärgningarna noterades inga förhöjda fuktindikationer.

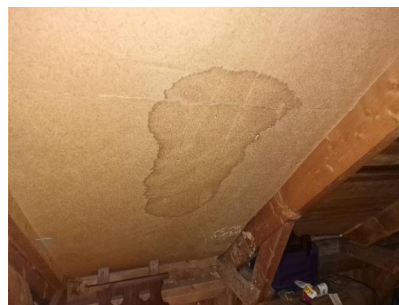
✎ Missfärgningar noterades lokalt på underlagstaken.

Se under punkt 1. "Insamling av upplysningar och handlingar".

Vid fuktindikering mot missfärgningarna noterades inga förhöjda fuktindikationer.

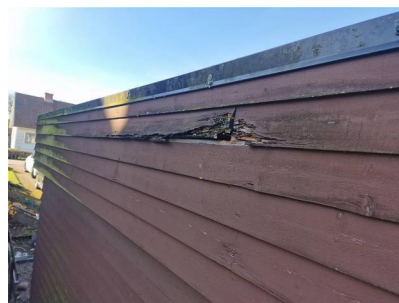
Rötskador finns lokalt i träpanel och taksarg.

Se under rubriken "Utvändigt / Fasad".

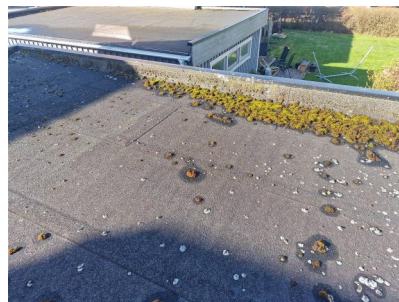
Takpappen är äldre.

Tätskiktet på ett platt/låglutande tak har enligt vår bedömning en begränsad livslängd. Eftersom takpappen är äldre har det ett minskat motstånd mot vattengenomträngning. Detta i sin tur kan leda till att takkonstruktionen drabbas av fuktskador.

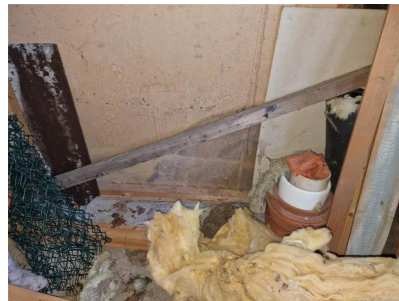
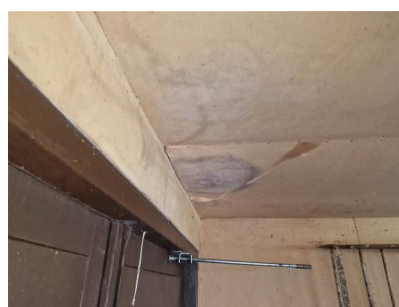
Missfärgningar noterades lokalt på tak/väggar.

Se under rubriken "Utvändigt / Fasad".

Vid fuktindikering mot missfärgningarna noterades inga förhöjda fuktindikationer.

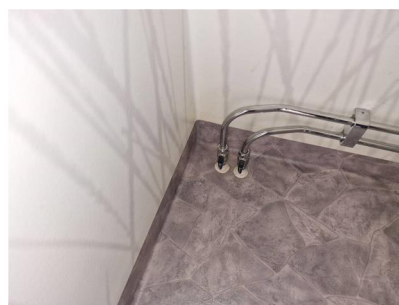
Rörgenomföringar finns i golvet.

Bristen medför en ökad risk för att vatten tränger ner i omkringliggande konstruktioner och orsakar fuktskador.

Vid fuktindikering i utrymmet noterades inga förhöjda fuktindikationer.

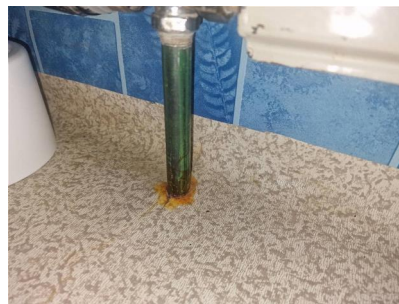
Otätheter noterades i golvmattan vid rör genomföringar.  
Se under rubriken "Entréplan / Dusch/Wc".  
Vid fuktindikering i utrymmet noterades inga förhöjda fuktindikationer.

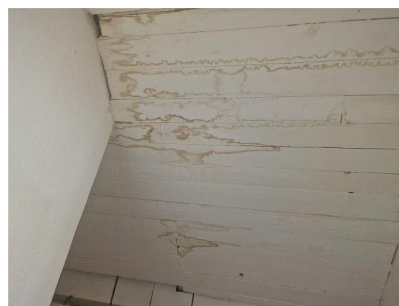
Missfärgningar noterades lokalt på snedtaket.  
Se under punkt 1. "Insamling av upplysningar och handlingar".  
Vid fuktindikering mot missfärgningarna noterades inga förhöjda fuktindikationer.

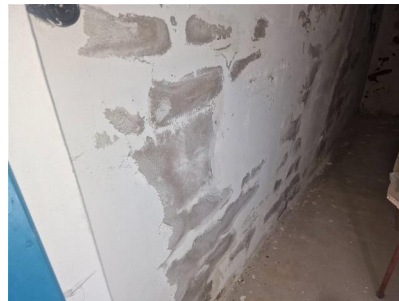
Puts- och färgsläpp finns på källarväggar.

Puts- och färg som släppt från underlaget invändigt på källarytterväggarna är ett tecken på att källarens utvändiga fuktskydd inte längre fungerar tillfredsställande.

För att åtgärda detta måste källarens utvändiga fuktskydd förbättras. Läs Anticimex faktablad om källare för tips och råd.

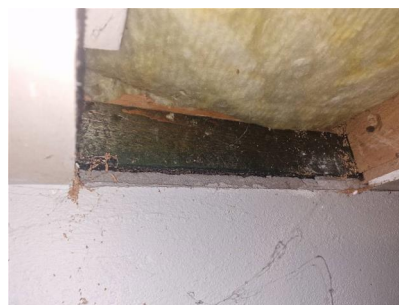
Via en öppning i källartaket mot yttervägg kan man se ytterväggssyllen, vilken är av träskyddsbehandlat virke.
