Fastighetsbeteckning
Tråvad 3:13
Adress
Tråvad Skogsbo kvarn 1
53492 Tråvad

**Besiktningssuppgifter**

Uppdragsnummer	R9469
Besiktningdatum	2026-04-21
Besiktningföretag	OBM Skaraborg AB
Besiktningförrättare	Jimmy Nilsson
Närvarande	Säljare
Giltig till och med	2027-04-21

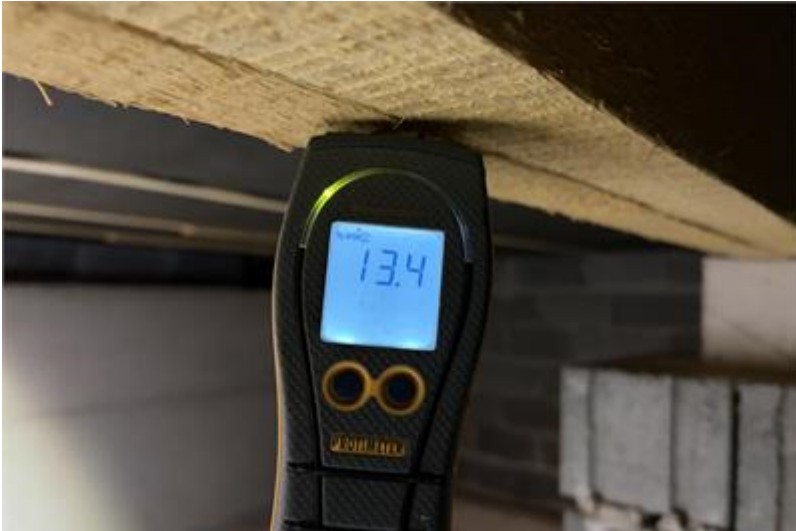
Byggnadsdel	Krypgrund
Konstruktionsdel	Bjälklag
Konstruktionsuppbyggnad	Träbjälklag med mellanliggande isolering

Fuktkvoten i bjälklagets undersida uppmättes till 13% under uterummet och till under 10% under huset. En mindre del under groventré och tvättstugan var ej åtkomlig för besiktning pga trång passage.
