Besiktningssprotokoll

Anticimex Försäkringsbesiktning i samarbete med Fastighetsbyrån

Fastighetsbeteckning: Onsjö 3:19	
Fastighetsadress: Marbergsvägen 6	
Postnummer: 30591	Ort: Halmstad

Besiktningdatum: 2026-04-20	Protokollnummer: 69659854
Temperatur: 5 °C	Väderlek: Klart
Tekniker: Patrik Johansson	
E-post: patrik.johansson@anticimex.se	
Kontor: Halmstad	
Närvarande: Fastighetsägaren

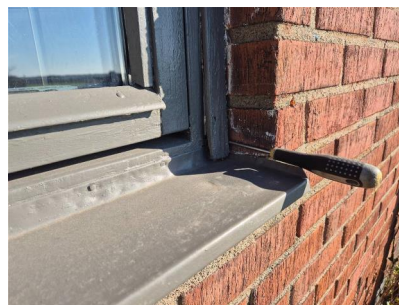
Glipor noteras mellan smyglister och tegelfasaden (några fönsterlister är rötskadade).

Tröskelblecket till kökets altandörr lutar fel.

Bristerna medför ökad risk att vatten kan tränga ner i bakomliggande konstruktion med fuktrelaterade skador som möjlig följd.

Rötskador finns i källardörrens karm.

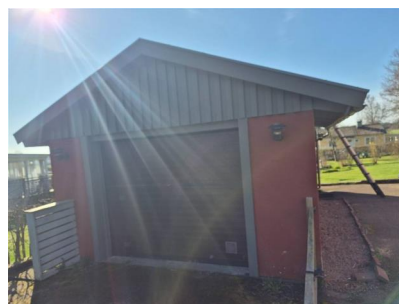
Hängränna finns inte åt öster och stupröret till hängrännan åt väster släpper sitt vatten intill huslivet.
Nocktätning finns inte.

Bristerna medför ökad risk att vatten kan tränga ner i bakomliggande konstruktion med fuktrelaterade skador som möjlig följd.

Fasaden har sprickor och putsläpp.
Träpanelen åt söder, ytterdörren och fönsterna är i dåligt skick.
