# Besiktningsprotokoll

Anticimex Försäkringsbesiktning i samarbete med Fastighetsbyrån

| Fastighetsadress:<br>Malvavägen 15 | |

| Besiktningsdatum:<br>2026-04-20 | Protokollnummer:<br>69654501 |

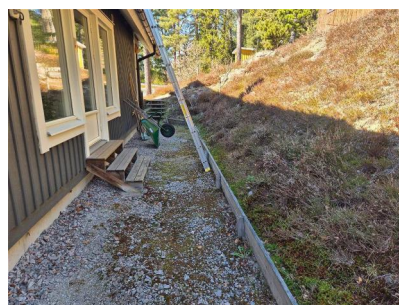
Marken lutar mot huset.

Detta kan innebära en ökad fuktbelastning mot grunden vilket i sin tur kan orsaka fuktskador i huset.

Enligt nuvarande husägare finns det dräneringsrör som leder vattnet till en stenkista.

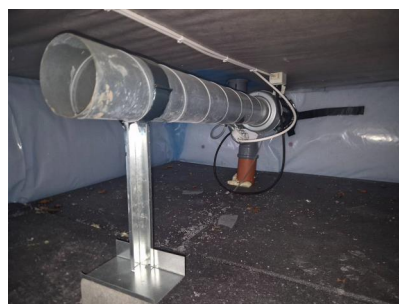
En varmgrund drabbas inte av fuktskador på samma sätt som en uteluftsventilerad krypgrund. Eftersom marken och grundmuren/-balken är isolerad och bostadsluft ventileras in i grunden kommer den hållas varm. En varmare grund ger ett torrare klimat. Det är därför viktigt att ventilationen mellan bostad och grundläggningen fungerar så att tillväxt av mikroorganismer undviks.

Fuktkvoten uppmättes i träregel till ca 9 %.

Risk för mikrobiell tillväxt föreligger om fuktkvoten överstiger 17 %.

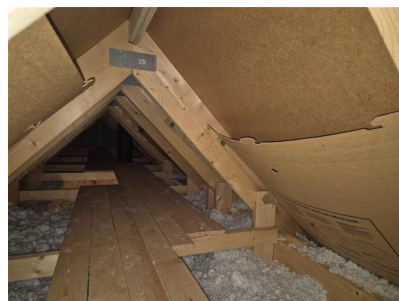
Underlagstaket består av träfiberskivor.

Eftersom underlagstaket består av träfiberskivor utan yttre täckning av papp under takbeklädnaden, finns risk vid ogynnsam väderlek att regnvatten/snö tränger in i skivskarvar med läckage på vindsutrymmet som följd. Med tiden kan även träfiberskivorna drabbas av fuktskador.

Vid kontroll av vinden uppmättes fuktvärden under kritisk fuktnivå för mikrobiell tillväxt.

Fuktkvoten i takbjälkar uppmättes vid besiktningstillfället till ca 9 %. Detta värde varierar dock under året beroende på årstid och utomhusklimat.

Risk för mikrobiell tillväxt föreligger om fuktkvoten överstiger 17 %.

Vinden besiktades från landgången, landgång finns ej till takkupan.

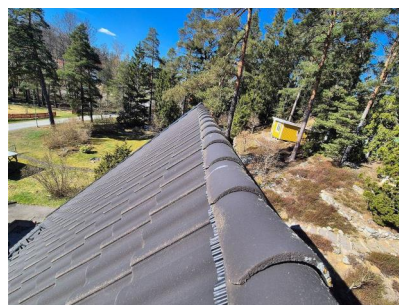
Mosspåväxt finns i mindre omfattning på takpannor.

I övrigt av taket inget att notera.

Taket besiktades från mark och från takstegen.

För att öka livslängden på taket rekommenderas att mossan tas bort från takpannorna.

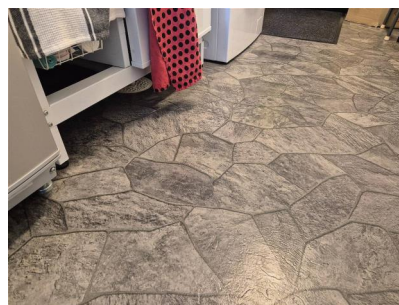
Fuktindikering på mätbara ytor i utrymmet gav inga förhöjda fuktindikationer.

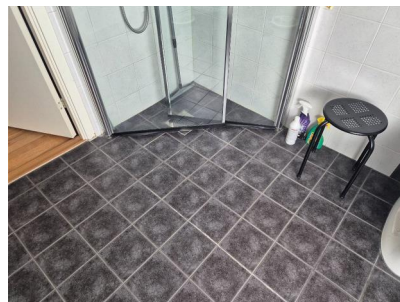
Golvlutning mot golvbrunnen utanför duschzonen är bristfälligt utfört.

Normala fuktvärden på mätbara ytor indikerades mot klinker/kakel.

En viss fukt tränger alltid in bakom kakel/klinker via fogarna, detta är helt normalt och innebär inte att tätskiktet/ våtrumsisoleringen under kaklet/klinkern är bristfälligt eller ur funktion.

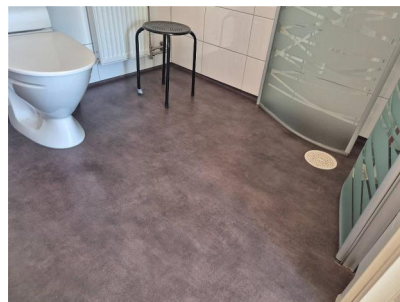
Golvfall mot golvbrunnen utanför duschzonen är något bristfälligt utfört.

Fuktindikering på mätbara ytor i utrymmet gav inga förhöjda fuktindikationer.

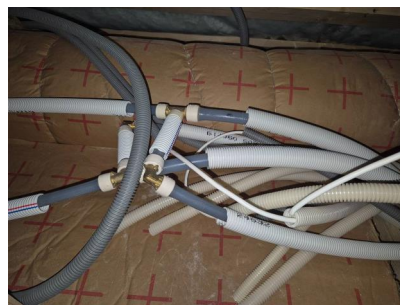
Fyra st isolerade utrymmen med inspektionsluckor invändigt.

Vattenrörssystem förekommer i ett av dessa utrymmen.

Sidovindarna besiktades från inspektionsluckorna på grund av trångt utrymme.

Rekommenderar att det fortsättningsvis bereds tillträde för regelbunden kontroll av utrymmet avseende rör och kopplingars täthet.
