**Fastighetsuppgifter**

Fastighetsbeteckning  
Strängnäs-Lundby 7:29  
Adress  
Lundbyslingan 33  
645 94 Strängnäs

Uppdragsnummer	A31533
Besiktningsdatum	2026-04-22
Besiktningföretag	OBM Byggnadsmiljö AB
Besiktningförrättare	Connie Åkerlund
Närvarande	-
Giltig till och med	2027-04-22

Byggnadsbeskrivning Enplans fritidshus	Byggnadsår 1971
Till eller ombyggnad Huset tillbyggt. Årtal och omfattning okänt.	Övrigt Huset möblerat vid besiktningstillfället.

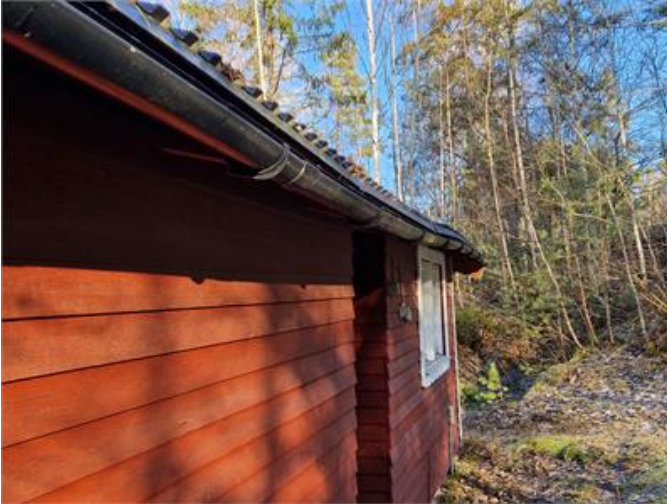
x			Äldre fönsterkassetter förekommer, se därför info på protokollets sista sida pos. 11.
Entréhall	x				
Allrum	x				
Entréhall 2	x				
Sovrum 1	x				
Sovrum 2	x				
Dusch/Wc		x			- Rör genomföringar i golv i renoverat utrymme är ett avsteg från branschrekommendationerna. - Hela golvet lutar ej mot golvbrunnen, lokala lågpunkter förekommer.
Kök	x				
<b>Utvändigt</b>					
Tak		x			- Plåtdetaljer behöver delvis justeras. - Taket är ojämnt. Se även ovan under rubriken Allmänt. - Otätheter förekommer mellan skorsten och skorstensplåt.
		x			Fläckar/Missfärgningar förekommer i takfot. Regelbunden kontroll rekommenderas för att se om förändringar sker.
Hängrännor och stuprör		x			Bakfall förekommer på hängrännor. Se även bild sid 5.

Hängrännor och Stuprör:  
Bakfall förekommer på hängrännor

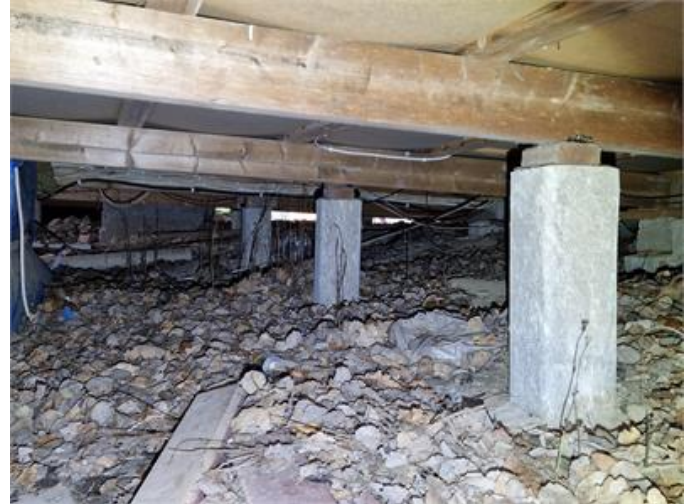
Plintgrund:

Mikrobiell påväxt noterades på blindbottenskivor. Orsak och omfattning bör fastställas. Se även bild sid 5.

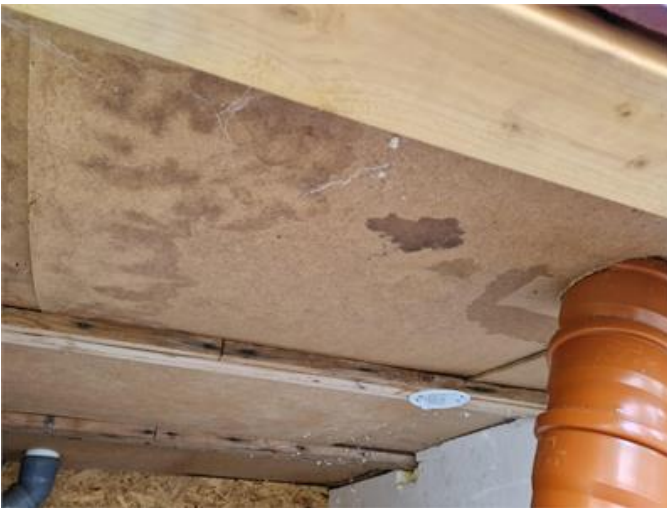
Notering ang isolerat teknikutrymme i plintgrunden kvarstår från tidigare besiktningstillfälle då utrymmet inte var åtkomligt vid uppdateringstillfället.

Plintgrund:  
Fuktfläckar förekommer i isolerat teknikutrymme

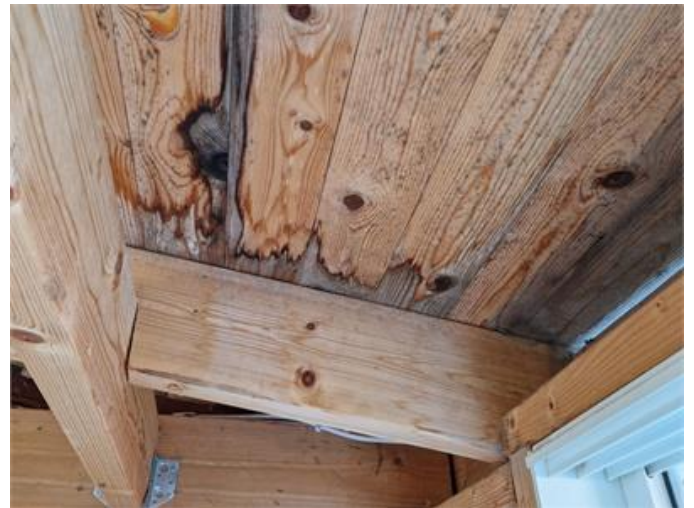
Altan/Uterum:  
Fuktfläckar förekommer i innertak på uterum.
