Besiktningssprotokoll

Anticimex Försäkringsbesiktning i samarbete med Fastighetsbyrån

| Fastighetsadress: Gamla Landsvägen 103 | |

| Besiktningdatum: 2026-04-22 | Protokollnummer: 69646338 |

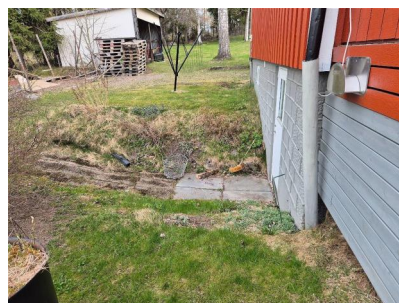
Utvändigt / Markförhållanden

Marken lutar mot huset och kondensvatten från värmepumpens utedel leds inte bort från grunden (gäller vid användning).

Detta innebär en ökad fuktbelastning mot grunden.

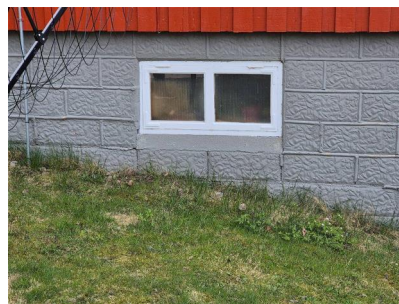
Utvändigt / Sockel

Mindre sprickor finns i sockel.

Dessa bedöms inte ha lett till bakomliggande skador.

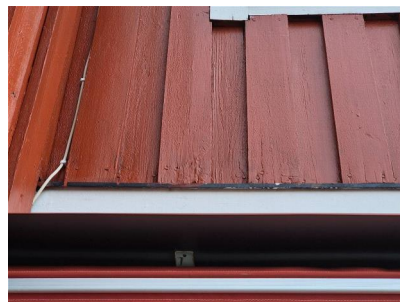
Utvändigt / Fasad

Fasadbeklädnaden med tillhörande träkonstruktioner har rötskador och torrspäckor. Vidare är delar av ändträet bristfälligt ommålat.

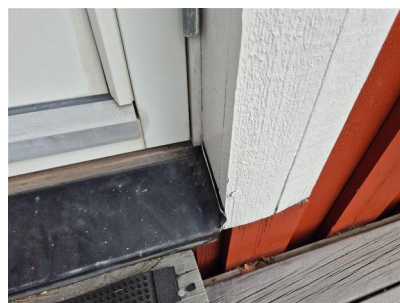
Utvändigt / Dörrar

Dörrar har färgsläpp och torrspäckor. Vidare är tröskelbleck otäta vid infästningar.

För att öka livslängden på dörrar rekommenderas målning och underhåll.

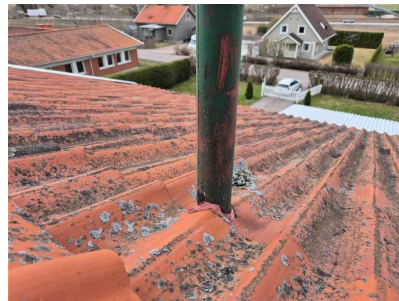
Utvändigt / Tak

Följande noterades för yttertaket:

- Äldre plåtdetaljer på yttertaket är inte utbytta i samband med takrenoveringen
- Otätheter förekommer kring vissa genomföringar
- Delar av ytskiktet för vissa tegelpannor har släppt
- Mindre omfattning av mosspåväxt finns på pannor
- Takluckan är inte fast monterad
- Tegelpannor är äldre

Detta kan leda till fuktskador i bakomliggande konstruktioner.

Kontakta en plåtslagare för kontroll och åtgärd.

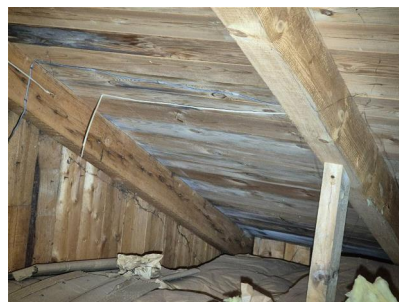
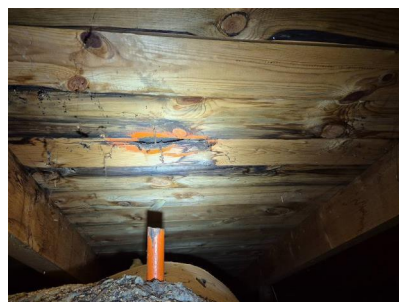
Utvändigt / Vind

Om det ändå är en notering som särskilt bör påtalas är det att mikrobiell påväxt finns på underlagstaket som är ett tecken på att vinden tillförs fukt inifrån bostaden, vilket är vanligt förekommande på hus med självdragsventilation. För att komma tillrätta med detta kan ventilationen i bostaden behöva förbättras samt att eventuella otätheter i vindsbjälklaget tätas. Förslagsvis kan ventilationsentreprenör kontaktas för kontroll samt åtgärd.

Vid kontroll av vinden har fuktvärden under kritisk fuktnivå för mikrobiell tillväxt uppmätts, dock finns mikrobiell påväxt på underlagstak.

Fuktkvoten i underlagstak/takbjälkar uppmättes till cirka 10 %. Det finns risk för mikrobiell tillväxt om den relativa fuktigheten (RF) i den omgivande luften är över 75 %. I furuvirke motsvarar det en fuktkvot (FK) på 17 %.

Den upptäckta mikrobiella påväxten på underlagstaket är ett tecken på att vinden har tillförts eller tillförs fukt inifrån bostaden. Observera att besiktning av bostadens ventilationssystem inte har ingått i uppdraget.

För att komma tillrätta med detta kan fuktillförseln inifrån bostaden behöva minskas. Det kan göras genom att ventilationen i bostaden förbättras samt att eventuella otätheter i vindsbjälklaget (tak-/väggvinklar, taklucka med mera) tätas. Läs gärna bifogat Anticimex faktablad om ouppvärmade vindsutrymmen för tips och råd.

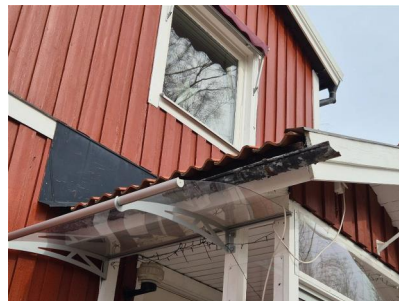
Utvändigt / Farstukvist

Följande noterades för farstukvisten:

- Yttertaket är äldre och takfotsplåt finns ej
- Stuprör saknas
- Tillhörande träkonstruktioner har färgsläpp och torrsprickor

Konstruktioner där underhållsbehov finns kan få fukt- och rötskador på grund av sämre vattenavvisande förmåga.

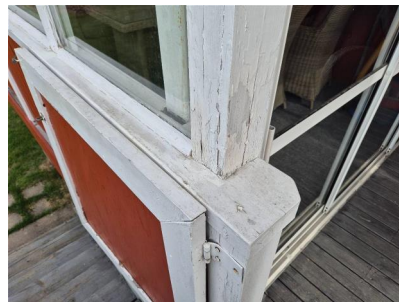
Utvändigt / Altan / Uterum / Balkong

Följande noterades för altanen, uterummet och balkongen:

- Tillhörande träkonstruktioner har rötskador, färgsläpp och torrsprickor
- Plasttaket har sprickor
- Fönsterbleck saknas
- Hängränna och stuprör saknas
- Isolerglasfönster är äldre

Konstruktioner där underhållsbehov finns kan få fukt- och rötskador på grund av sämre vattenavvisande förmåga.

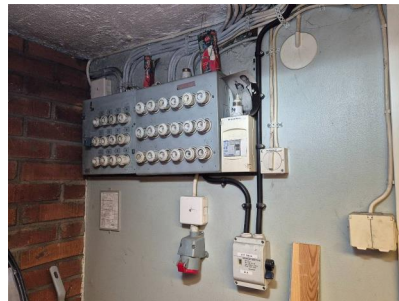
Hela huset / Allmänt

- ✎ Delar av elanläggningen på källarplan är äldre och jordfelsbrytare finns enbart installerad för delar av elcentralen på källarplan.

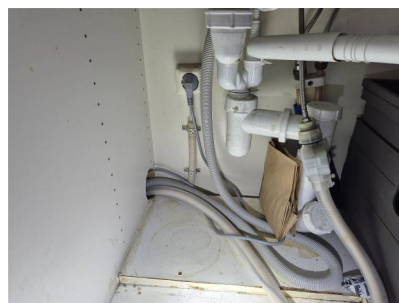
Entréplan / Kök / Matplats

- ✎ Avloppsslangen från diskmaskinen är inte fast förankrad och fuktskydd finns inte under kyl/frys, diskmaskin eller i diskbänkskåp.

För att hindra brott på slangen rekommenderas komplettering av exempelvis upphängningsbygel och montera fuktskydd för att lättare upptäcka eventuella läckage. Om vattentät inklädnad i diskbänkskåpet inte är möjligt på grund av byggtekniska begränsningar kan ett vattenlarm installeras som en tillfällig lösning.

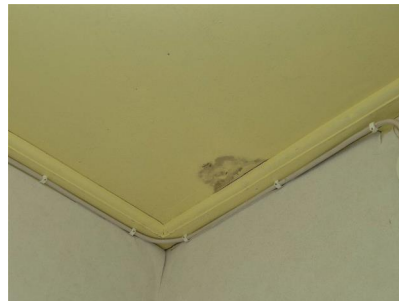
Övre plan / Sovrum 1 / Garderob

Fuktfleck noterades på innertaket i garderoben.

Enligt fastighetsägaren är den äldre och uppstod troligtvis på grund av tidigare expansionskärl.

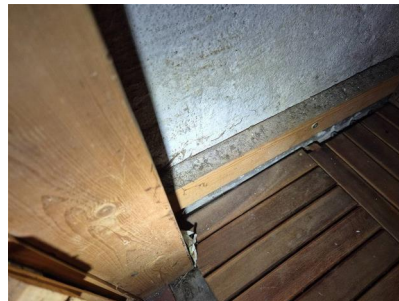
Källarplan / Allmänt

Källargrundmurar med påreglade ytterväggar är en riskkonstruktion.

Vid kontroll av konstruktion uppmättes fuktvärden under kritisk nivå för mikrobiell tillväxt och normal lukt upplevdes. Kontroll genomfördes i trappförrådet där fuktkvoten uppmättes till 10 % och den relativa fuktigheten uppmättes till cirka 50 %.

Befintliga påreglade väggar och eventuella väggsyllar riskerar att drabbas av fuktskador på grund av naturlig fuktpåverkan. Detta i sin tur kan leda till mikrobiella skador (angrepp av mikroorganismer) som kan resultera i att mikrobiell lukt sprids till boendemiljön. Om regler/syllar är tryckimpregnerade kan även en kemisk lukt förekomma.

En vanlig åtgärd är att riva bort befintliga träkonstruktioner och bara låta det vara rena betongväggar.

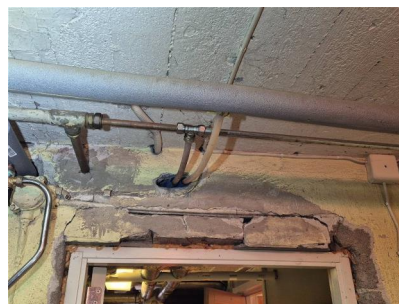
Sprickor finns lokalt vid dörröppningen till pannrummet.

Enligt fastighetsägaren uppstod dessa i samband med att innerdörren monterades, och har sedan dess inte ökat i omfattning.

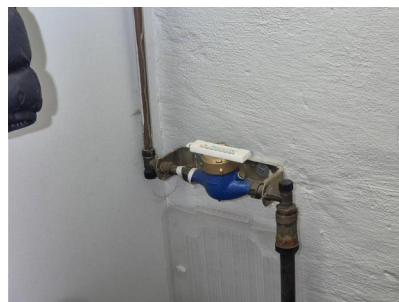
Källarplan / Groventré / Pumprum

Avstängningsventil på vattenmätaren är av bristfällig kvalitet. Gäller Ik580/581/582.

Denna modell av avstängningsventil har haft problem där den ärgar loss.

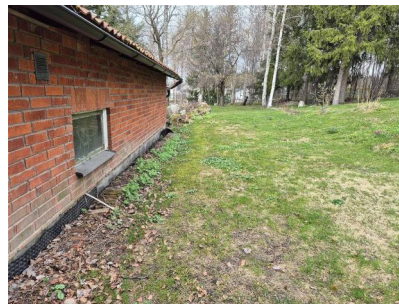
Marken lutar mot byggnaden.

Detta innebär en ökad fuktbelastning mot grunden, vilket i sin tur kan orsaka fuktskador.

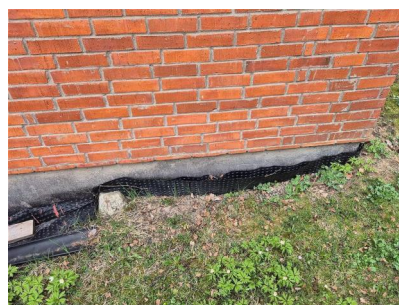
Utvändigt / Sockel

Utvändigt fuktskydd ligger oskyddat ovan mark och är inte fast monterat mot sockel.

Risk finns att det utvändiga fuktskyddet skadas och funktionen försämras.

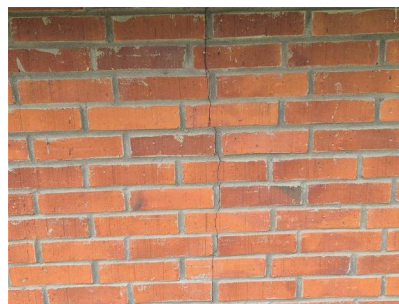
Utvändigt / Fasad, tegel

Sprickor finns i tegelfasaden.

Dessa bedöms inte ha lett till bakomliggande skador.

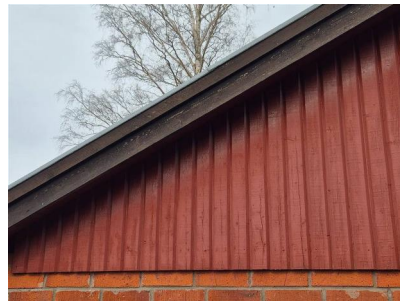
Fasadbeklädnaden med tillhörande träkonstruktioner har färgsläpp och torrsprickor. Vidare är delar av panelen för carporten placerad för nära mark.

Fasadbeklädnad samt träkonstruktioner där målningsbehov finns, riskerar att få fukt- och rötskador på grund av sämre vattenavvisande förmåga.

För att öka livslängden på fasadbeklädnaden rekommenderas målning och underhåll.

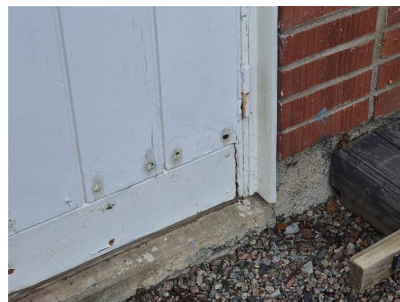
Utvändigt / Garageport / Dörrar

Dörr har rötskador, färgsläpp och torrsprickor. Vidare saknas tröskelbleck.

Träkonstruktioner där målningsbehov finns samt brister i plåtdetaljer, riskerar att få mer fukt- och rötskador på grund av sämre vattenavvisande förmåga.

För att öka livslängden på dörr rekommenderas målning och underhåll.

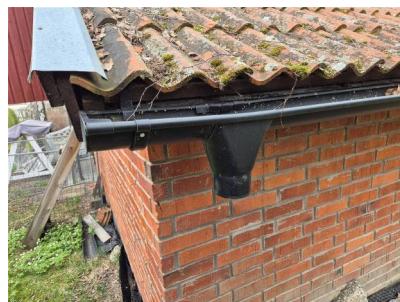
Hängrännor är äldre och stuprör saknas.

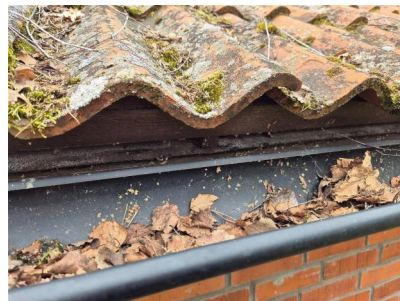
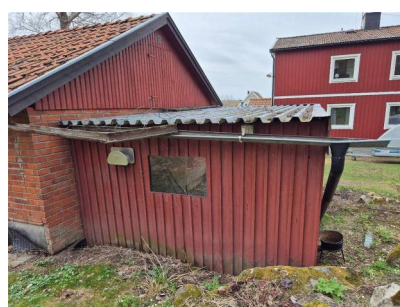
Yttertak har enligt vår bedömning en begränsad livslängd. Eftersom garagets och carportens taktäckningar är äldre har det ett minskat motstånd mot vatteninträning. Detta i sin tur kan leda till fuktskador på träläkt och vidare ner i underliggande konstruktioner.

Låglutande tak har fel taktäckning.

Taktäckningen av plåt är inte anpassad till taklutningen. Risk finns för läckage med fuktskador som följd.

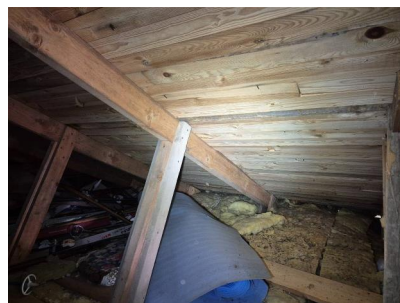
Utvändigt / Vind

Mikrobiell påväxt finns på underlagstaket och en mikrobiell lukt kan kännas på vindsutrymmet.

Detta kan vara ett tecken på att vinden tillförs fukt inifrån byggnaden.

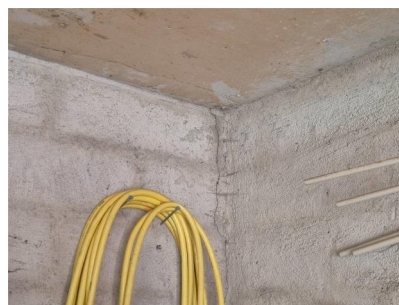
Sprickor förekommer.

Dessa bedöms inte har lett till bakomliggande skador.

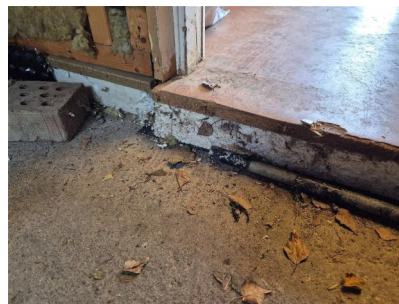
Betongplatta på mark med flytande golvspånskiva på cellplastisolering finns som är en riskkonstruktion.

Flytande golvkonstruktion riskerar att drabbas av fuktskador på grund av naturlig fuktpåverkan. Detta i sin tur kan leda till mikrobiella skador (angrepp av mikroorganismer) som kan resultera i att mikrobiell lukt sprids.
