Fastighetsuppgifter

Fastighetsbeteckning
Turkosen 6
Adress
Utsiktsvägen 2
19135 Sollentuna

**Besiktningssuppgifter**

Uppdragsnummer C18181
Besiktningdatum 2026-04-21
Besiktningföretag OBM Fuktteknik AB
Besiktningförrättare Anders Borgenvik
Närvarande Fastighetsägaren
Giltig till och med 2027-04-21

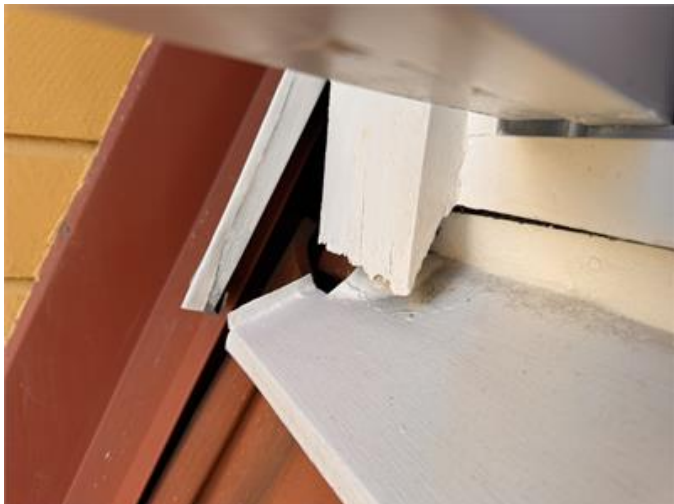
Plåtbeslag saknas invid ett fönster.

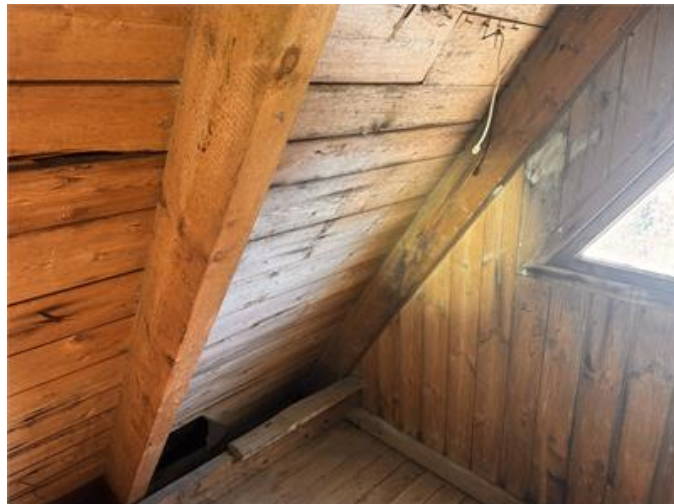
Bild visar begränsad mängd mikrobiell påväxt mot gavel och underlagstak.
