Besiktningssprotokoll

Anticimex Försäkringsbesiktning i samarbete med Fastighetsbyrån

Fastighetsbeteckning: Uddeholm 1:466	
Fastighetsadress: Trädgårdstorpsvägen 6	
Postnummer: 683 40	Ort: Uddeholm

Besiktningdatum: 2026-04-22	Protokollnummer: 69653238
Temperatur: 6 °C	Väderlek: Sol
Tekniker: Lennart Davidsson	
E-post: Lennart.Davidsson@anticimex.se	
Kontor: Karlstad	
Närvarande: Husägare

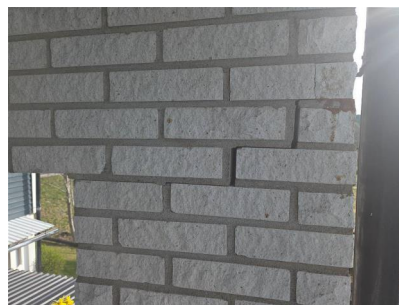
Utvändigt / Fasad

Sprickor på vägg balkong

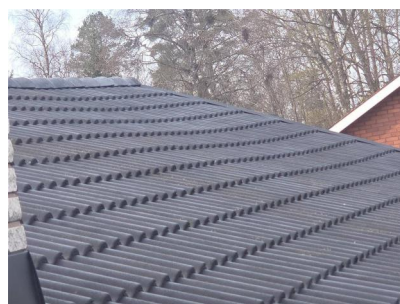
Utvändigt / Tak

Yttertaket är nyare men underlagstak/ papp är äldre.
Nockband saknas
Lokalt svackar taket

Underlagspapp har enligt vår bedömning en begränsad livslängd. Eftersom husets taktäckning är äldre har det ett minskat motstånd mot vatteninträngning. Detta i sin tur kan leda till fuktskador på träläkt och vidare ner i underliggande konstruktioner.

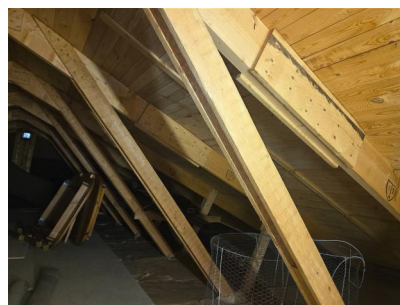
Utvändigt / Vind

Vid kontroll av vinden uppmättes fuktvärden under kritisk fuktnivå för mikrobiell tillväxt och en normal lukt upplevdes. Underlagstak består av brädor och isolering är mineralull. Lokalt i mindre omfattning kan påväxt på brädor noteras, bedöms vara äldre. Fuktkvoten i underlagstak/takbjälkar uppmättes vid besiktningstillfället till ca 9 %. Detta värde varierar dock under året beroende på årstid och utomhusklimat. Risk för mikrobiell tillväxt föreligger om den relativa fuktigheten (RF) i den omgivande luften är över 75% vilket i furuvirke motsvarar en fuktkvot (FK) på 17%.

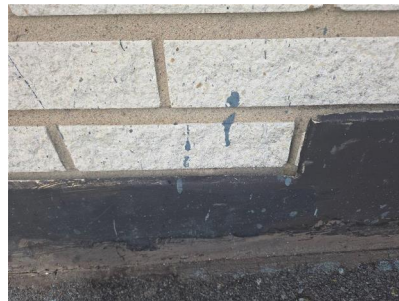
Utvändigt / Garage

Takpappen är äldre. Vägglåt mot vägg är otät, risk för fuktinträning.

Tätskiktet på ett platt/låglutande tak har enligt vår bedömning en begränsad livslängd. Eftersom takpappen är äldre har det ett minskat motstånd mot vattengenomträngning. Detta i sin tur kan leda till att takkonstruktionen drabbas av fuktskador.

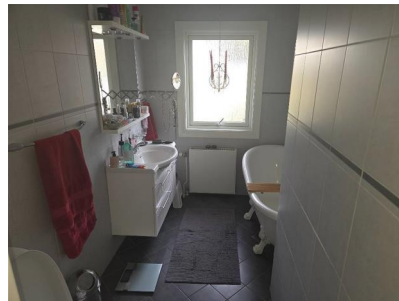
Entréplan / Badrum/Wc

Kakel och klinkers

- Rör förekommer genom golv
- Golvbrunnen är inte utbytt i samband med renovering.

Risk finns att det nya tätskiktet inte har kunnat anslutas till golvbrunnen på ett riktigt sätt, vilket kan leda till fuktskador i omkringliggande konstruktioner.

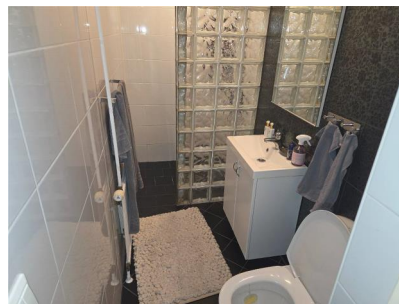
Souterrängplan / Dusch/Toalett

- Kakel och klinkers
- Rör förekommer genom golv
 - Äldre golvbrunn i plast
 - Äldre plastmatta under

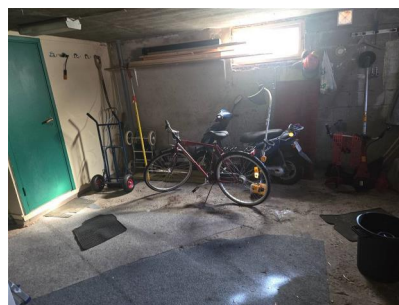
Souterrängplan / Förråd

- Grovetong på golv och betonghålstén på väggar.
