Anticimex Överlåtelsebesiktning av småhus - nivå 1

Fastighetsbeteckning: Ödeshög 8:77	
Fastighetsägare: Lola Birgitta Samuelsson	
Fastighetsadress: Violgatan 2	
Postnummer: 599 32	Ort: Ödeshög

Besiktningdatum: 2026-04-17	Protokollnummer: 69657131
Temperatur: 10 °C	Väderlek: Sol
Tekniker: Viktor Andersson	
E-post: Viktor.Andersson@anticimex.se	
Kontor: Linköping	
Närvarande: Fastighetsägare

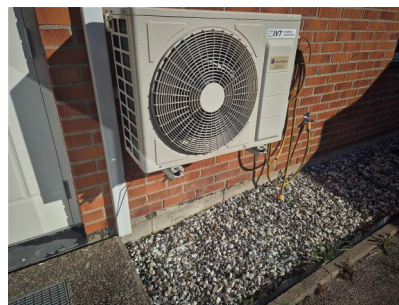
Kondensvatten från luftvärmepumpens utedel leds inte bort från husgrunden.

Detta medför ökad risk för att vatten tränger in i anslutande konstruktioner, vilket i sin tur kan leda till fuktrelaterade skador. Observera att besiktning av byggnadens värmesystem eller värmepumpen inte har ingått i uppdraget.

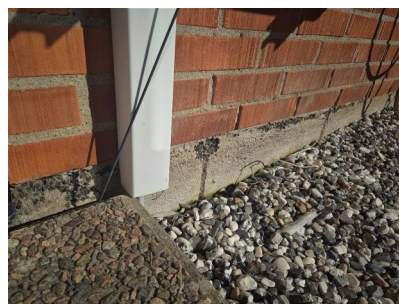
Mindre puttsläpp noteras i sockel enligt förväntan sett till husets ålder.

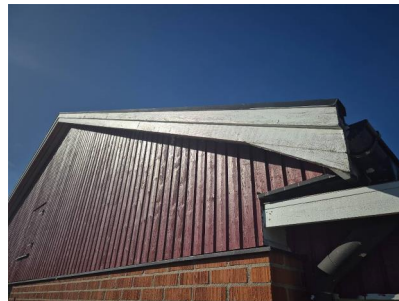
Vindskivor i behov av målning/underhåll.

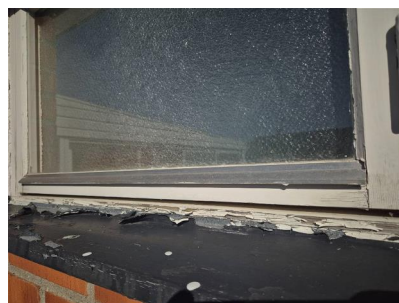
Trädetaljer runt äldre fönster i duschrum är i behov av målning/underhåll.

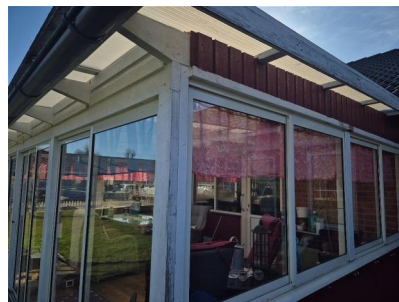
Vindskivebrädor och stolpar i behov av målning/underhåll.

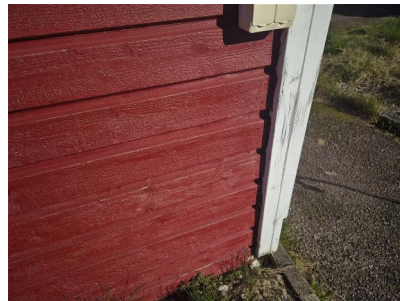
Mindre torrsprickor förekommer i trädetaljer. Målning/underhåll rekommenderas.

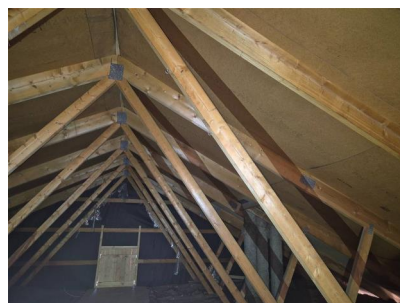
Underlagstaket består av behandlade masonitskivor.

Eftersom underlagstaket består av oljehärdad masonit utan yttre täckning av papp under takbeklädnaden, finns risk vid ogynnsam väderlek att regnvatten/snö tränger in i skivskarvar med läckage på vindsutrymmet som följd. Med tiden kan även träfiberskivorna drabbas av fuktskador.

Mindre fuktrosor förekommer i masonitskivor enligt förväntan, vinden är i bra skick.

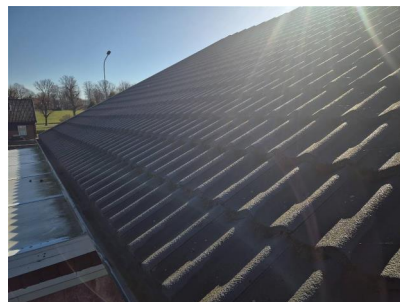
Takpannorna är äldre och har uppnått sin tekniska livslängd. De är däremot tvättade och målade vilket förlänger livslängden.

Inga övriga brister noteras.

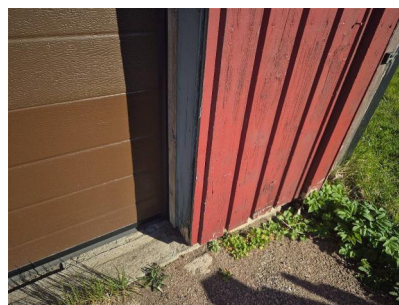
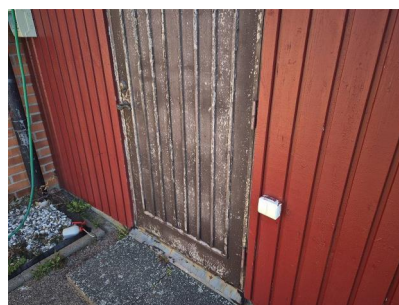
Träpanelen är i behov av målning/underhåll. Detta gäller främst framsida och långsida till höger.

- Dörrar och trädetaljer runt fönster är i behov av målning/underhåll.
- En mindre rötskada finns i smygen intill garageport.

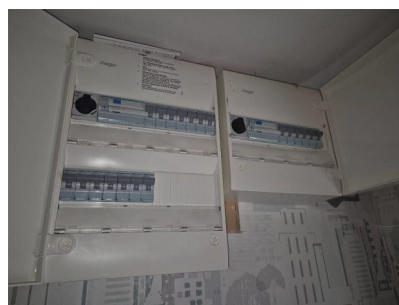
Jordfelsbrytare finns installerad vid elcentralen.

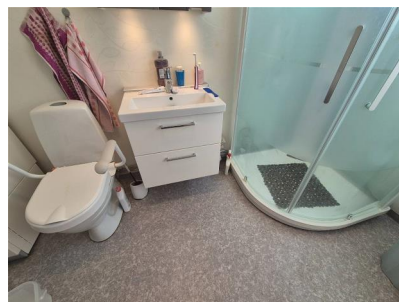
Rör genomföring finns i golv vid inkommande vatten och under varmvattenberedare. Rören kommer också upp snett och för nära vägg.

Vid tiden för renovering var detta inte enligt gällande branschregler.

Rör genomföringar i golvet medför en ökad risk för att vatten tränger ner i omkringliggande konstruktioner och orsakar fuktskador.

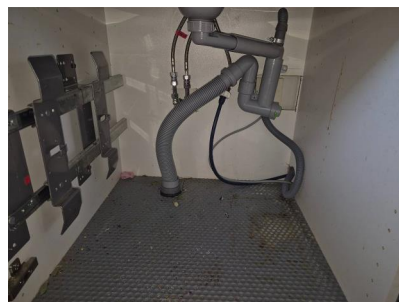
Fuktskydd saknar uppvik och avloppsslangen till diskmaskinen är inte förankrad enligt monteringsanvisning.
