Besiktningssprotokoll

Anticimex Försäkringsbesiktning i samarbete med Fastighetsbyrån

Fastighetsbeteckning: Ekbacken 3:19	
Fastighetsadress: Ekbacksvägen 47b	
Postnummer: 184 32	Ort: Åkersberga

Besiktningdatum: 2026-04-22	Protokollnummer: 69647302
Temperatur: 6 °C	Väderlek: Sol
Tekniker: Håkan Hulling	
E-post: hakan.hulling@anticimex.se	
Kontor: Stockholm Norr	
Närvarande: Fastighetsägare och mäklare

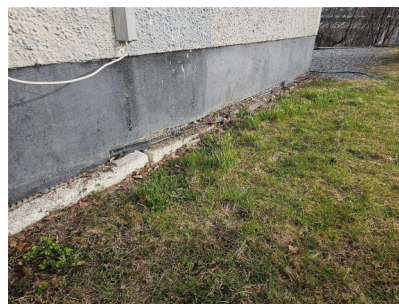
Utvändigt / Sockel

Utvändigt fuktskydd ligger oskyddat ovan mark.

Risk finns att det utvändiga fuktskyddet skadas och funktionen försämras.

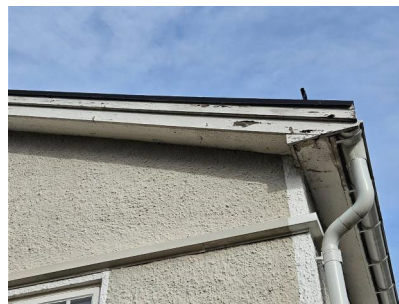
Vindskivor på huset har ett behov av målning/underhåll.

Träkonstruktioner där målningsbehov finns riskerar att få fukt- och rötskador på grund av sämre vattenavvisande förmåga. För att öka livslängden på fasadbeklädnaden rekommenderas målning och underhåll. I samband med ommålning rekommenderas att de rötskadade panelbrädorna byts ut.

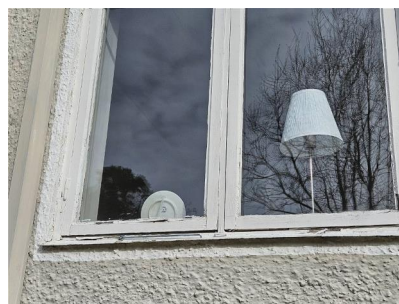
Utvändigt / Fönster

Fönster är i behov av målning/underhåll.

Fönsterbågar och fönsterkarmar där målningsbehov finns riskerar att få fukt- och rötskador på grund av sämre vattenavvisande förmåga.

För att öka livslängden på fönster rekommenderas målning och underhåll.

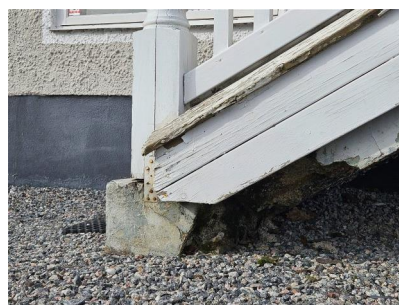
Utvändigt / Entrétrapp

Träkonstruktionen är i behov av målning/underhåll.

Träkonstruktioner där målningsbehov finns riskerar att få fukt- och rötskador på grund av sämre vattenavvisande förmåga. För att öka livslängden på fasadbeklädnaden rekommenderas målning och underhåll.

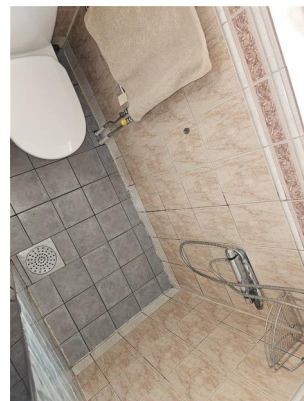
Entréplan / Dusch/Toalett

🔍 Våtutrymmet har äldre yt-/tätskikt. Misstänkt vattenskada noteras i utrymmet.
- lösa och spruckna klinker på golvet.
- förhöjda fuktvärden.

Vi rekommenderar en fördjupad undersökning för att bedöma om skada finns samt orsak, omfattning och åtgärd. Man kan även kontakta sitt hemförsäkringsbolag för att se om eventuell skada är ersättningsbar.

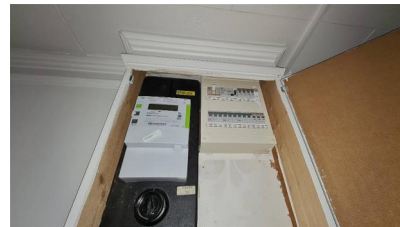
Entréplan / Trappa till källaren

Gruppförteckning över elcentralen saknas. Jordfelsbrytare finns

"Gruppförteckning" är en lista som ska vara placerad vid elcentralen. Den visar vilka säkringar som är anslutna till vilka armaturer, vägguttag och apparater. Den är också till för att underlätta vid felsökning och elarbeten.

Kontakta en elektriker för att upprätta en gruppförteckning som placeras i närheten av elcentralen.

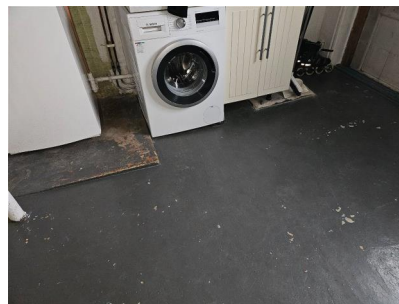
Källarplan / Tvättstuga

Utrymmet har äldre ytskikt.

Gjutjärnsbrunnen är rostangripen.
Det rekommenderas att byta golvbrunn vid framtida renovering.

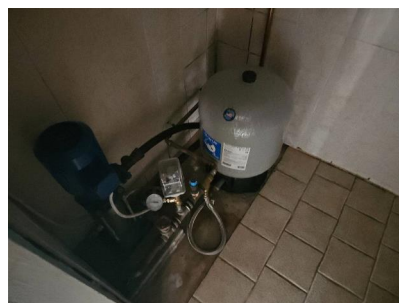
Källarplan / Pumprum

Golvbrunn finns inte i utrymmet.

I denna typ av utrymme bör en golvbrunn finnas. Avsaknaden utgör en ökad risk för fuktskador i omkringliggande konstruktioner.

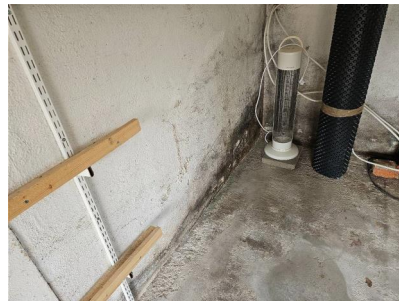
Garage invändigt / Allmänt

Delar av garaget yttreväggar ligger under mark. Missfärgningar och mindre puts och färgsläpp noteras på väggarna.
