# Besiktningssprotokoll

Anticimex Försäkringsbesiktning i samarbete med Fastighetsbyrån

Fastighetsbeteckning: Långås 2:47	
Fastighetsadress: Morupsvägen 3	
Postnummer: 311 93	Ort: Långås

Besiktningdatum: 2026-04-22	Protokollnummer: 69666538
Temperatur: 4 °C	Väderlek: Sol
Tekniker: Sofia Gunnarsson	
E-post: sofia.gunnarsson@Anticimex.se	
Kontor: Halmstad	
Närvarande: Fastighetsägarna Mäklarna

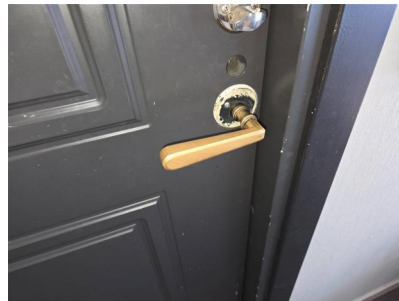
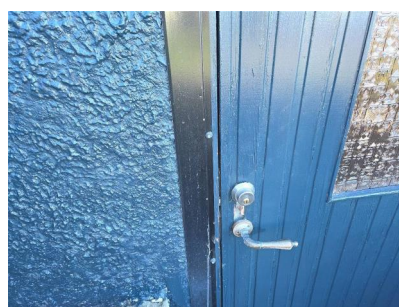
Löst handtag finns på entrédörren och en bit beklädnad saknas på källardörren.

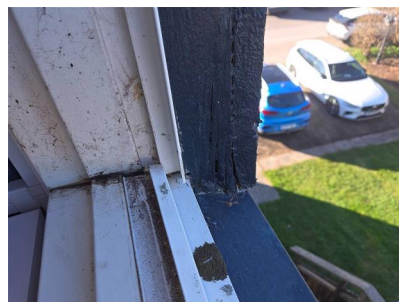
Rötskador finna i ett par fönsterkarmar åt norr på övre plan.

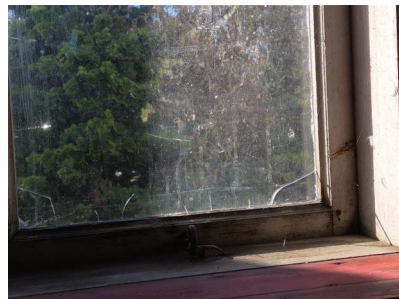
Sprickor förekommer i ett par av källarfönstren.

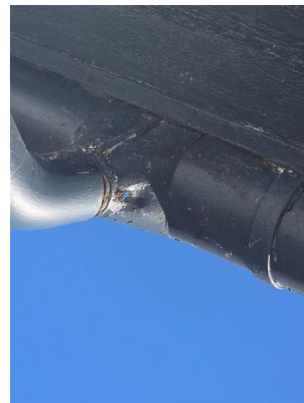
Hål finns i stuprör åt öster.

Rostskador leder ofta till läckage, vilket i sin tur innebär risk för fuktskador på fasad, sockel och i bakomliggande konstruktioner.

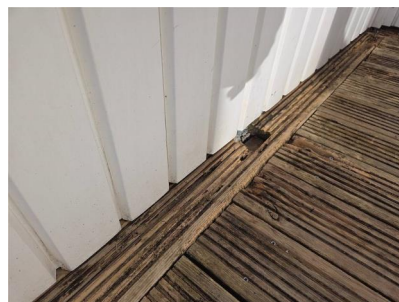
Begynnande rötskador förekommer lokalt i trädäcket.

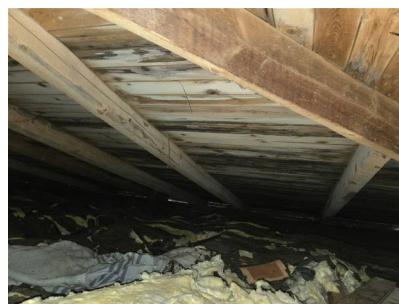
Vid kontroll av vinden har fuktvärden under kritisk fuktnivå för mikrobiell tillväxt uppmätts, dock finns mikrobiell påväxt på underlagstak.

Vindsluckan är otät.

Fuktkvoten i underlagstak/takbjälkar uppmättes till 14 %.

Det finns risk för mikrobiell tillväxt om den relativa fuktigheten i luften är över 75 %, vilket i gran- och furuvirke motsvarar en fuktkvot på cirka 17 %.

Den upptäckta mikrobiella påväxten på underlagstaket är ett tecken på att vinden har tillförts eller tillförs fukt inifrån bostaden. Observera att besiktning av bostadens ventilationssystem inte har ingått i uppdraget.

För att komma tillrätta med detta kan fuktillförseln inifrån bostaden behöva minskas. Det kan göras genom att ventilationen i bostaden förbättras samt att eventuella otätheter i vindsbjälklaget (tak-/väggvinklar, taklucka med mera) tätas. Läs Anticimex faktablad om oppvärmda vindsutrymmen för tips och råd.

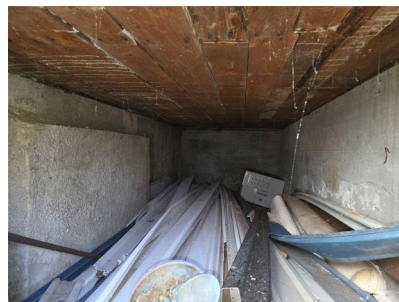
Marken består av sand utan ovanpåliggande plastfolie.

Grundmurarna består av betonghålstén.

Syllar och blindbottenläkt består av obehandlat virke och blindbotten av brädor.

Fuktkvoten uppmättes stickprovvis i blindbottenläkten till 18 %.

Ingen avvikande lukt kunde kännas i krypgrunden.

Det finns risk för mikrobiell tillväxt om den relativa fuktigheten i luften är över 75 %, vilket i gran- och furuvirke motsvarar en fuktkvot på cirka 17 %.

Vid kontroll av konstruktion uppmättes fuktvärden över kritisk fuktnivå. Uteluftsventilerade krypgrunder med bjälklag av organiskt material har ofta fuktskador på grund av naturlig fuktpåverkan. Detta kan resultera i mikrobiella skador. För att undvika detta så måste grundens klimat bli torrare. Läs Anticimex faktablad om uteluftsventilerade krypgrunder för tips och råd.

Bråte som finns i grunden rekommenderas att tas bort särskilt om det består av organiskt material eftersom det kan påverkas av markfukt och skapa lukt.

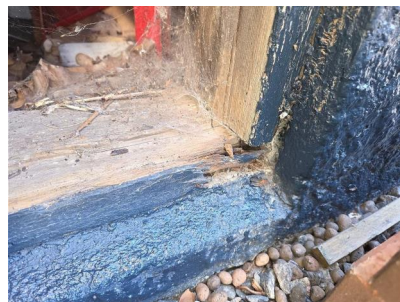
Rötskada finns i karmen till krypgrundsluckan.

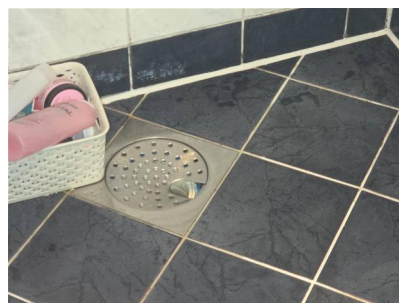
Brunnsmanschetten sticker felaktigt fram under klämringen i golvbrunn närmast väggen.

Golvbrunnen är placerad för nära väggen.

Bristerna i våtutrymmet medför en ökad risk att vatten tränger igenom yt- och tätskiktet med vattenskador i omkringliggande konstruktioner som följd. Detta kan i sin tur leda till mikrobiella skador.

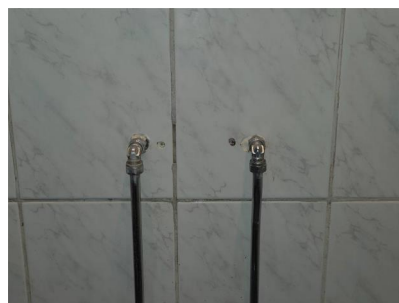
Skruvhål finns i väggen i duschzonen.

Det rekommenderas att dessa tätas med silikon.

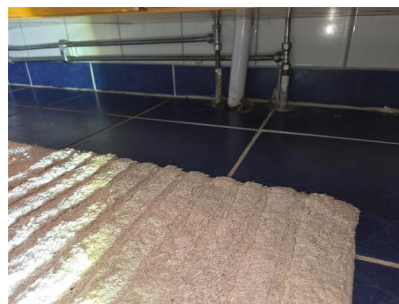
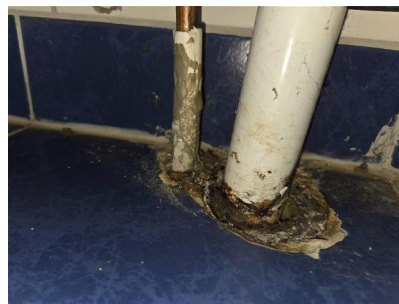
⚠ -Rör genomföringar finns i golvet.

Rör genomföringar i golvet medför en ökad risk för att vatten tränger ner i omkringliggande konstruktioner och orsakar fuktskador. Vid uppbyggnaden av utrymmet var detta tillåtet och utförandet anses därför vara fackmässigt utfört. I dagens branschregler är detta inte längre tillåtet.

-Avloppsrens skarv är felaktigt placerad under golvet ytskikt.

Då skarven i avloppsrensen är placerad under golvnivån, är det svårt att upptäcka ett eventuellt läckage. Detta ökar risken för fuktskador.

-Klämringen i golvbrunnen bottenar inte i brunnsätet.

När klämringen är felmonterad i golvbrunnen innebär det risk för fuktskador. Vatten kan tränga ner i omkringliggande konstruktioner med fuktrelaterade skador som följd.

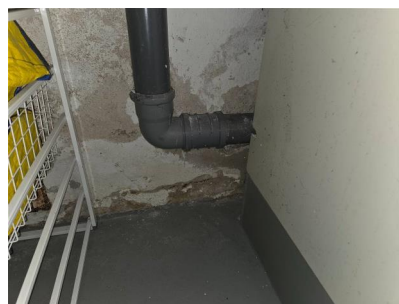
Färgsläpp finns från källarväggar.

Puts- och färgsläpp finns på källarväggar. Färg som släppt från underlaget invändigt på källarytterväggarna är ett tecken på att källarens utvändiga fuktskydd inte längre fungerar tillfredsställande.

För att åtgärda detta måste källarens utvändiga fuktskydd förbättras. Läs Anticimex faktablad om källare för tips och råd.

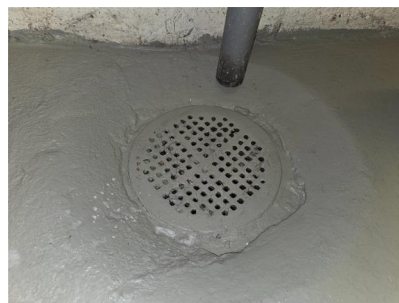
Äldre golvbrunnar av gjutjärn förekommer.

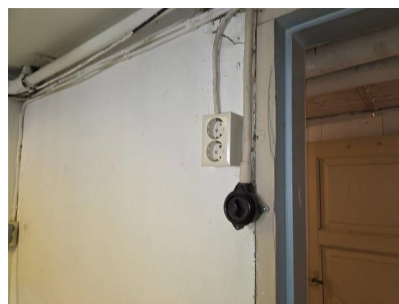
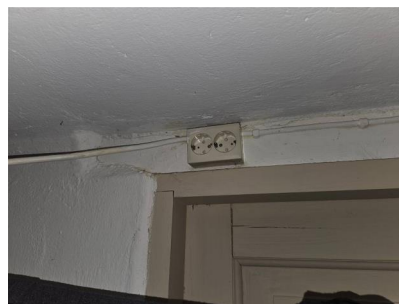
🔍 I tvättstugan finns två elluttag som ej är jordade.

Vid stickprovskontroll av jordade elluttag noterades felkoppling.

Kontakta en elektriker för kontroll och åtgärd.

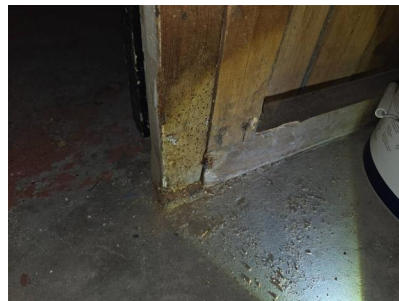
Spår av träskadeinsekter finns i dörrkarm till förråd.

Vid fuktindikering i den angripna brädan uppmättes fuktvärden till mellan 18-20 %.

Träskadeinsekter trivs i fuktigt virke.

Angreppet bedöms inte ha lett till allvarliga skador.
