Besiktningssprotokoll

Anticimex Försäkringsbesiktning i samarbete med Fastighetsbyrån

Fastighetsbeteckning: Stenblocket 11	
Fastighetsadress: Jökelvägen 24	
Postnummer: 595 44	Ort: Mjölby

Besiktningdatum: 2026-04-22	Protokollnummer: 69593661
Temperatur: 7 °C	Väderlek: Sol
Tekniker: Viktor Andersson	
E-post: Viktor.Andersson@anticimex.se	
Kontor: Linköping	
Närvarande: Fastighetsägare

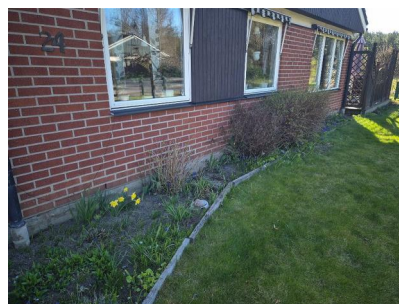
Utvändigt / Markförhållanden

Växter finns i anslutning till byggnaden på gavel mot framsidan.

Området närmast huset rekommenderas att vara fritt från växtlighet.

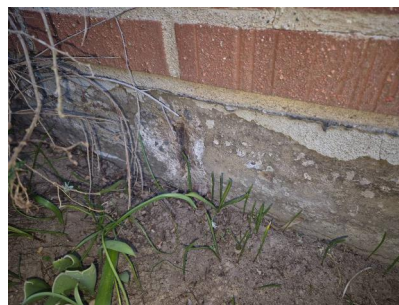
Utvändigt / Sockel

Puts och färgsläpp finns på sockel mot framsidan och vid entré.

Rekommenderas att putsa upp och måla sockel.

Vid osäkerhet kontaktas murare.

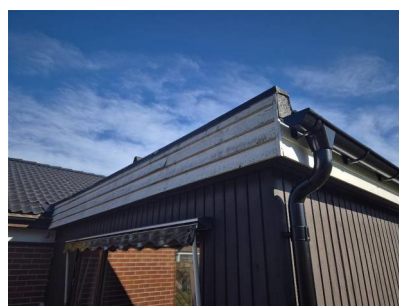
Utvändigt / Fasad

Taksarg på tillbyggnad är i behov av målning/underhåll.

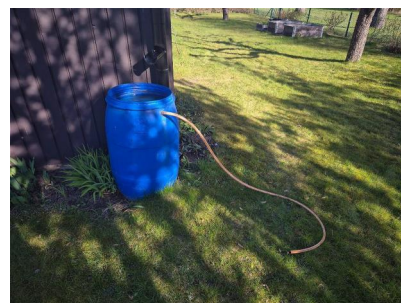
Utvändigt / Hängrännor / Stuprör

Stuprör är inte anslutet till markledning mot baksidan.

Vattnet leds bort en bit från huset med slang om regntunnor blir fulla.

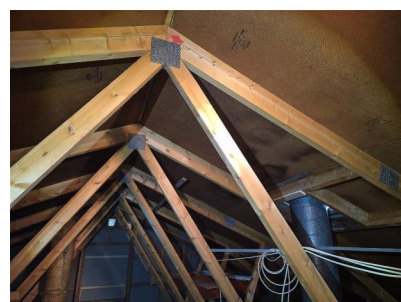
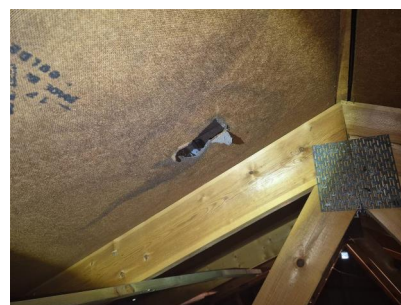
Utvändigt / Vind

Underlagstaket består av behandlade masonitskivor.

Eftersom underlagstaket består av oljehärdad masonit utan yttre täckning av papp under takbeklädnaden, finns risk vid ogynnsam väderlek att regnvatten/snö tränger in i skivskarvar med läckage på vindsutrymmet som följd. Med tiden kan även träfiberskivorna drabbas av fuktskador.

Mindre fuktrosor förekommer i masonitskivor enligt förväntan.

På ett ställe finns ett mindre hål i masonitskiva vidnock. Intill skorsten finns ingen masonit under pannorna.

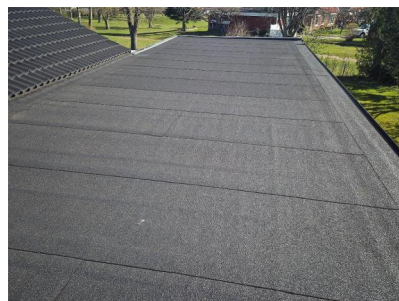
Utvändigt / Tak tillbyggnad

Vindskiveplåtar är äldre och byttes inte vid byte av papp. Dessa har färgsläpp.

I övrigt noteras inga brister.

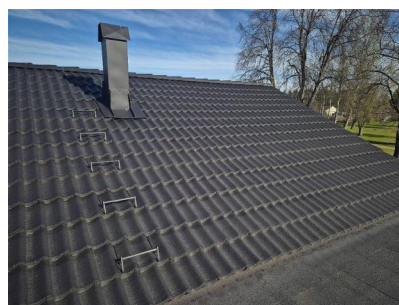
Utvändigt / Tak

Takpannor är äldre. Då pannorna är tvättade och målade förlängs dess livslängd.

Taket är besiktat från låglutande tak.

Rekommenderas regelbunden kontroll på pannor så de är hela och ligger korrekt.

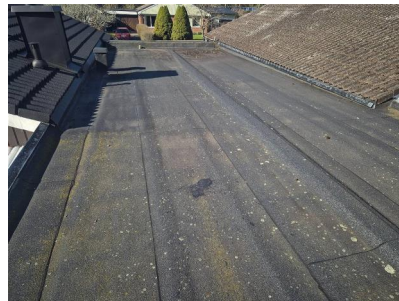
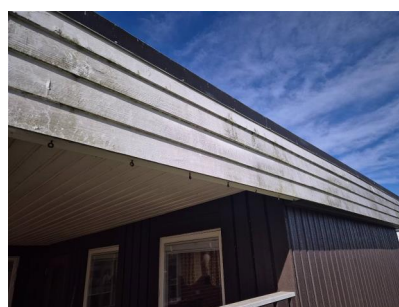
Utvändigt / Garage utvändigt

Eftersom vatten från taket avleds med takbrunn finns en ökad risk för fuktskador i omkringliggande konstruktioner. Vanliga orsaker till fuktskador är igensatta takbrunnar.

Takpappen är äldre och har uppnått sin tekniska livslängd på ca 20 år. Däremot bedöms den vara i relativt gott skick.

Taksarg på garage i behov av målning/underhåll. Främst baksidan mot sovrum.

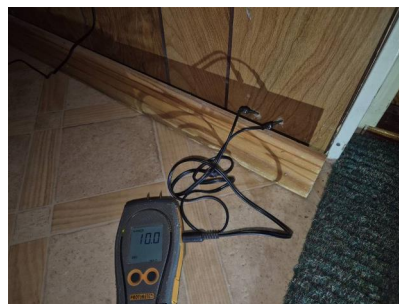
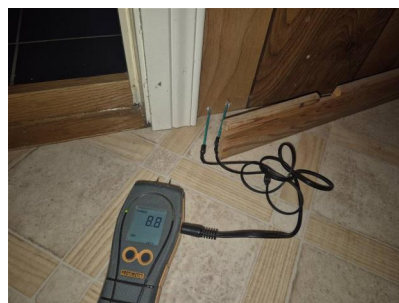
Entréplan / Allmänt

Vid kontroll av konstruktion uppmättes fuktvärden under kritisk nivå för mikrobiell tillväxt.

Grundläggningen består av en betongplatta på mark utan underliggande isolering och med ett flytande golv.

Fuktkvoten uppmättes till 10 % i ytterväggsyllen till vänster om entrédörren, samt till 9 % i innerväggsyllen i hallen mellan badrum och toalett.

Risk för mikrobiell påväxt föreligger om fuktkvoten överstiger 17%.

Flytande golvkonstruktion och väggsyllar riskerar att drabbas av fuktskador på grund av naturlig fuktpåverkan om fuktskyddet är bristfälligt utfört alternativt saknas. Fuktvandring kan ske från marken genom betongen till organiskt material genom så kallad kapillärsugning och diffusion, vilket kan leda till skador med lukt av mikrobiell karaktär. Om väggsyllarna är tryckimpregnerade kan även en kemisk lukt förekomma.

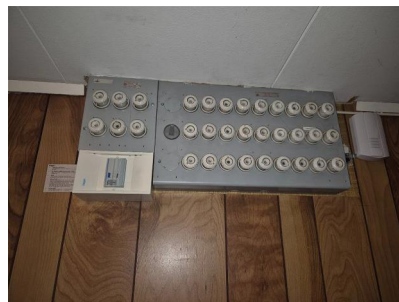
Entréplan / Entréhall

Jordfelsbrytare finns installerad vid elcentralen.

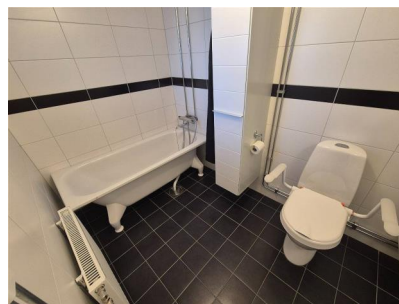
Entréplan / Badrum/Wc

Avloppsrör till WC-stol placerat för nära vägg. Jag bedömer att tätskiktet trots detta är väl uppviktt mot avloppsrör.

I övrigt noteras inga brister.

Normala fuktvärden indikerades mot klinker/kakel.

Vid stickprovskontroll av jordade eluttag noterades inga avvikelser.

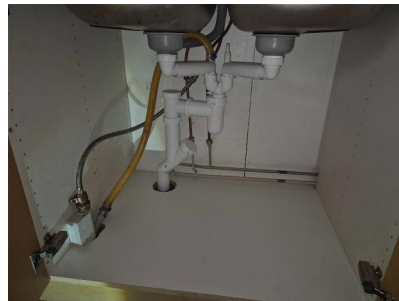
Entréplan / Kök

Fuktskydd saknas i diskbänkskåp och under kyl/frys.

Utan fuktskydd är det svårt att upptäcka läckage från rörledningar. Vatten kan då tränga in i omkringliggande konstruktioner och orsaka fuktskador.

För att upptäcka eventuella läckage, installera ett fuktskydd.

Ett vattenlarm kan med fördel installeras i diskbänkskåpet för att lättare upptäcka eventuella läckage.

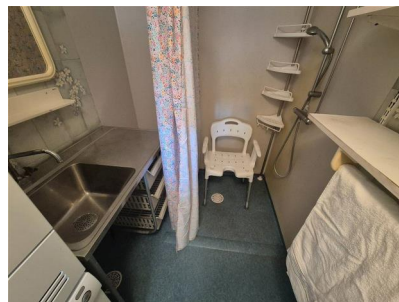
Entréplan / Tvättstuga/dusch

Våtutrymmet har äldre yt-/tätskikt.

Eftersom funktionen, som innebär att ytskiktet/tätskiktet ska vara vattentätt, kan vara nedsatt finns en ökad risk att vatten tränger igenom ytskiktet/tätskiktet med vattenskador i omkringliggande konstruktioner som följd.

Äldre gjutjärnsbrunnar riskerar att rosta sönder.

Mindre mattsläpp finns runt brunnar enligt förväntan.

Fuktindikering på golv enligt förväntan då det ligger en plastmatta på en oisolerad betongplatta. Utan anmärkning på väggar.

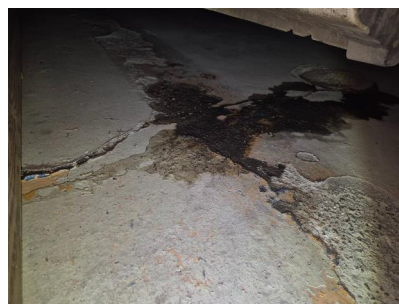
Entréplan / Garage invändigt

Gjutjärnsbrunnen är rostangripen.

Kondensvatten från fjärrvärmecentral rinner från vägg bort mot golvbrunn. Färgsläpp finns på målat betonggolv.
