Besiktningssprotokoll

Fastighetsbeteckning: Fjällbacka 165:4	
Fastighetsadress: Södra Hamngatan 25	
Postnummer: 45740	Ort: Fjällbacka

Besiktningdatum: 2026-04-20	Protokollnummer: 69655318
Temperatur: 5 °C	Väderlek: Sol.
Tekniker: Per-Niklas Zakariasson	
E-post: per-niklas.zakariasson@anticimex.se	
Kontor: Uddevalla	
Närvarande: Delägare.

Försäkringsbesiktning

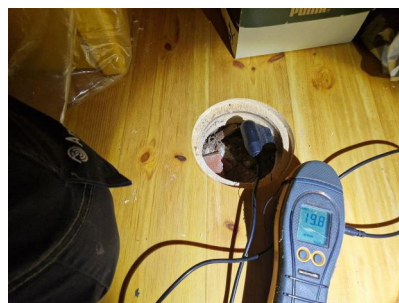
Utvändigt / Mullbänk och torpargrund

- Via provhål noterades att bjälklag ligger direkt på markytan även kallad mullbänk. Övriga delar skall vara urgrävda, se position upplysningar.
- Via provhål vilket utfördes under trappan uppmättes fuktkvoten till 20% och mikrobiell lukt upplevdes i konstruktionen. Risk för mikrobiell tillväxt föreligger om fuktkvoten överstiger 17%.

En mullbänk och torpargrund påverkas ofta negativt av markfukt och det är vanligt förekommande att fuktskador uppkommer eller redan finns. Det går inte att besikta varken mullbänken eller torpargrunden i sin helhet. En vidare undersökning rekommenderas för att kontrollera om skador finns samt för lämpliga åtgärder.

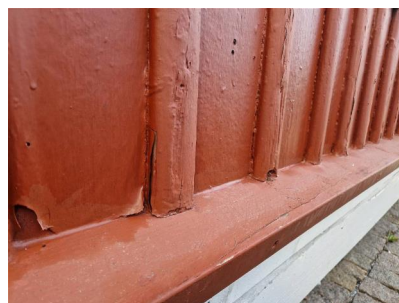
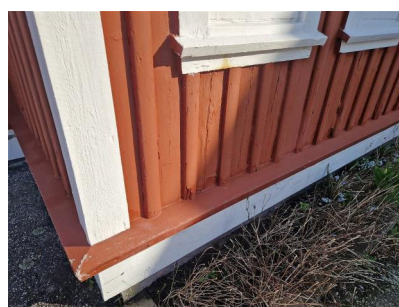
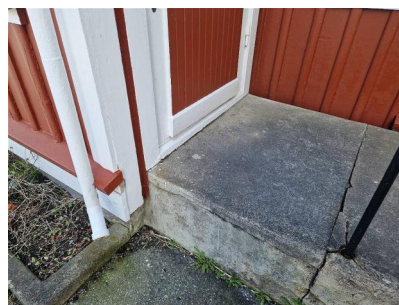
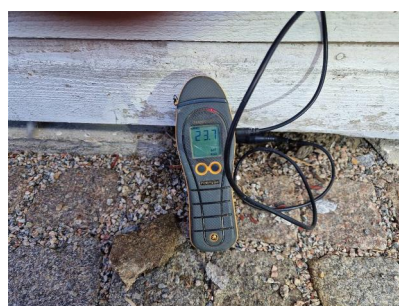
Utvändigt / Fasad och stomme

- Skador noterades i nederkant av väggkonstruktionen, här uppmättes fuktkvoten till 24%. Risk för mikrobiell tillväxt föreligger om fuktkvoten överstiger 17%.
- Rötskador finns i fasadpanelen.
- En betongtrapp är gjuten mot fasad, foder och tröskel. Skador finns i tröskel.

Det rekommenderas att en vidare undersökning utförs för omfattning och lämpliga åtgärder av ovannämnda skador och brister.

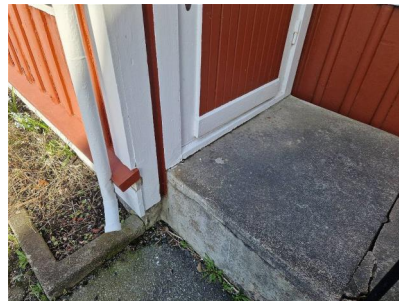
Utvändigt / Dörrar

Se position fasad och stomme.

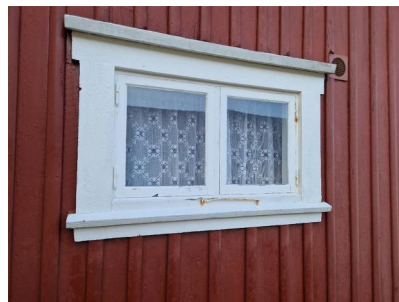
Utvändigt / Fönster

Fönster är i behov av underhåll.

Underhåll och målning rekommenderas för att undvika skador.

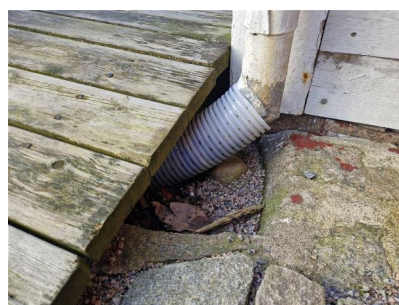
Utvändigt / Hängrännor / Stuprör

Markledningsrör är av ett dräneringsrör.

Det rekommenderas att detta rör byts ut för att undvika en ökad fuktbelastning intill huset.

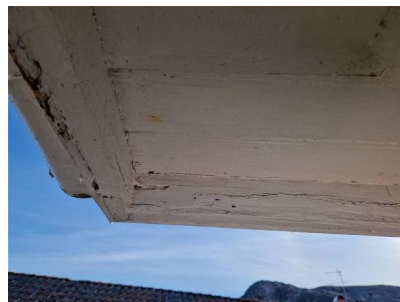
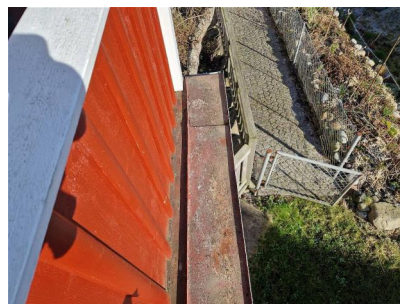
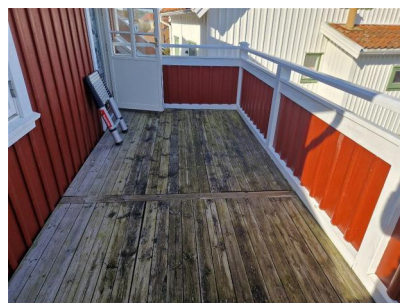
Utvändigt / Pulpettak

- Rötskador finns i vindskiva och i underlagstaket.
- Den yttre taktäckningen är äldre och rostar.
- Taket är inte besiktat i sin helhet då ett trädäck täcker takytan.

Det rekommenderas att en takläggare kontaktas för omfattningen av en takomläggning.

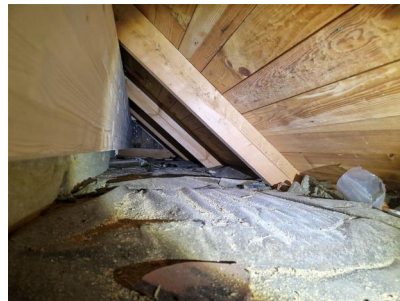
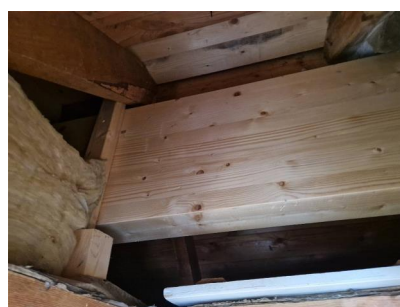
Utvändigt / Nock och sidovind

Nockvinden är endast besiktad från inspektionsluckan på grund av en limträbalk. Från luckan noterades inga brister.

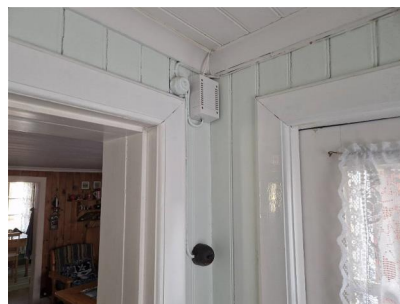
Hela huset / EI

- Äldre elinstallationer förekommer.
- Jordat och ojordat eluttag i samma utrymme vilket är i vardagsrum.

Det rekommenderas att en elektriker kontaktas för vidare kontroll och lämpliga åtgärder.

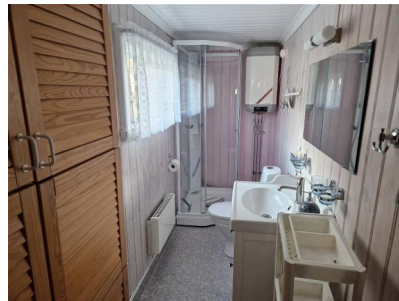
Entréplan / Dusch/Toalett

- Rörigenomföring genom golvytan i form av vattenrör.
- Endast tätskikt på golvytan, duschkabin finns installerad.
- Golfallet är bristfälligt.

Ovannämnda brister kan medföra en ökad risk för läckage och fuktskador. Det är bra att det finns en duschkabin installerad.
