Rommele 2:16

Rommele Törsgård 2

Uppdragsnummer	P5513
Besiktningsdatum	2026-04-21
Besiktningföretag	OBM Besiktning Bohuslän AB
Besiktningförrättare	Erik Jensen
Närvarande	Säljare.
Giltig till och med	2027-04-21

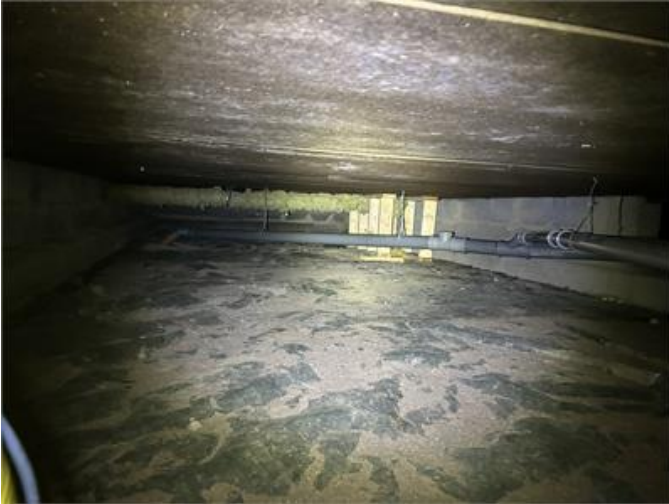
Krypgrund: Översiktsbild 1.

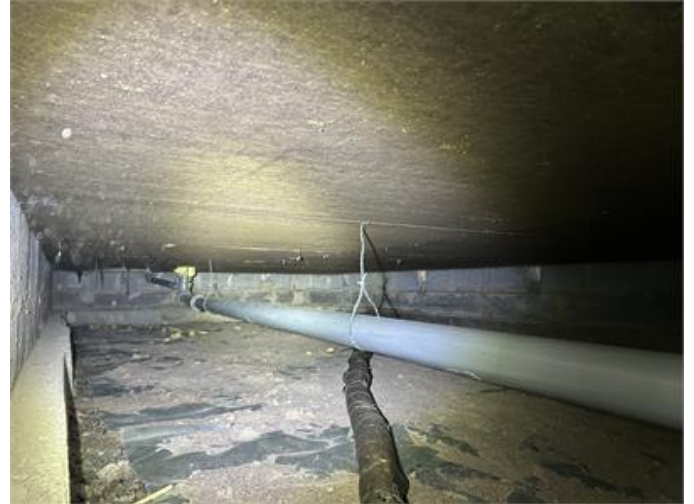
Krypgrund: Översiktsbild 2.

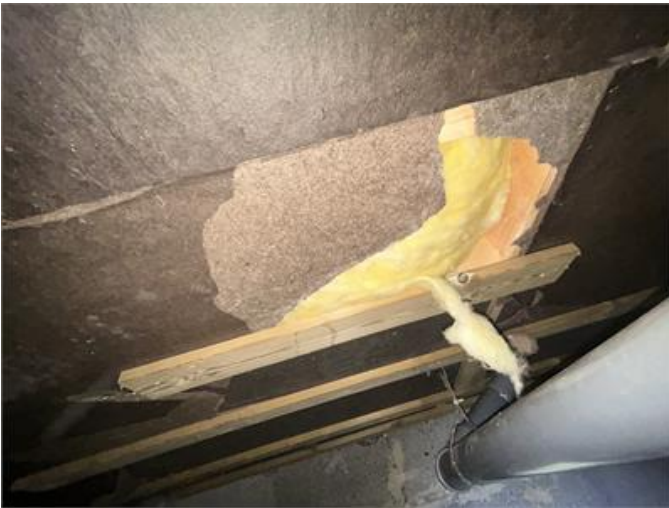
Krypgrund: Blindbotten skivor ej komplett.

Mikrobiell påväxt på blindbottensklivor.

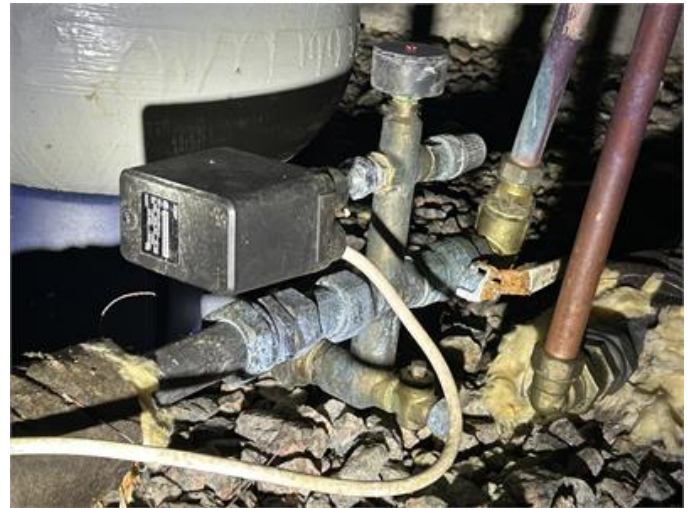
Krypgrund: Ärgade kopplingar noteras inutrymmet.

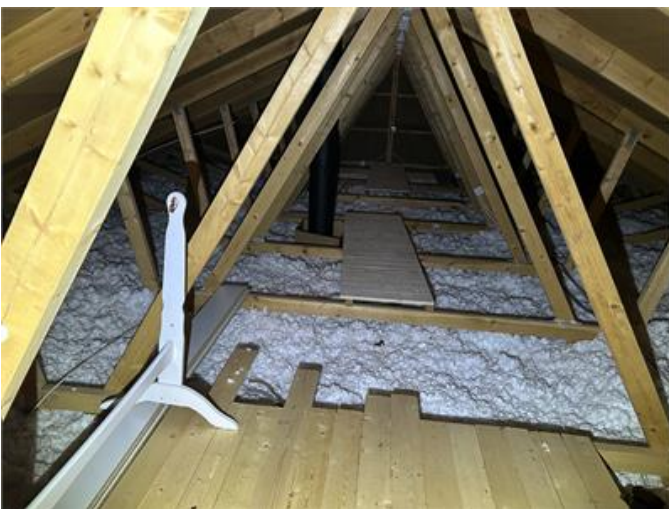
Oisolerad eldragning i kallställda utrymmen innebär risk för kondensbildning inne i elrören, som kan rinna tillbaka och orsaka el- och fuktrelaterade skador.

Nockvind: Översiktsbild.

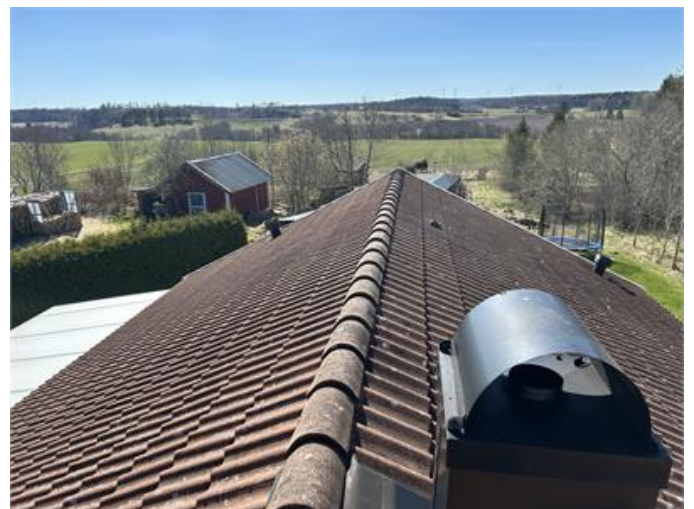
Då underlagstaket består av träfiberskivor utan yttre täckning av papp finns risk att regn/snö tränger in i skarvar och andra otätheter vid ogynnsam väderlek och orsaka fuktrelaterade skador på skivorna och i värsta fall vidare ner i konstruktionen. Det är därmed extra viktigt att löpande kontrollera att takpannorna är hela och ligger rätt.

Tak: Översiktsbild.

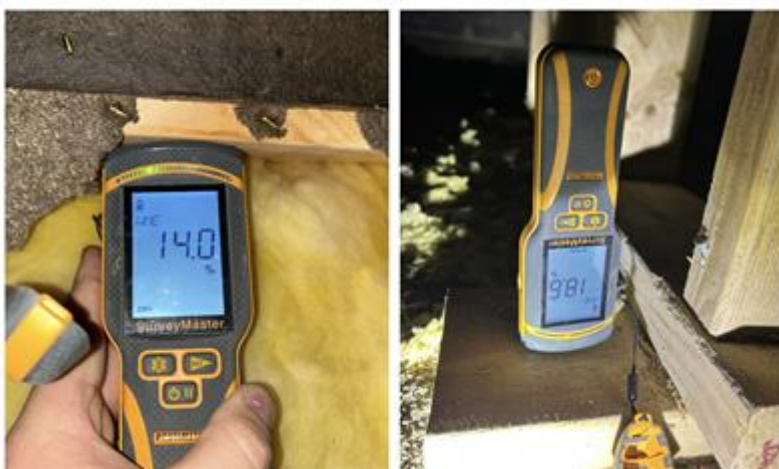
Kontroll av konstruktionen utfördes genom stickprovsmässig fuktmätning i bärlinor och golvreglar. Fuktvärden över och under gränsvärde för mikrobiell tillväxt uppmättes. Fuktkvoten i uppmättes till 14-19%. Risk för mikrobiell tillväxt föreligger vid en fuktkvot på 17% och rötskador >28%.

Krypgrunder är generellt ansett som en riskkonstruktion för fuktskador. På grund av förhöjd fuktstatus, dels orsakad av fuktvandring från marken och dels orsakad av uteluft som släpps in i grunden (främst under den varma tiden av året), kan fuktskador/mikrobiell tillväxt med negativ inverkan på såväl byggnaden som inomhusmiljön uppstå. Det rekommenderas att denna besiktning kompletteras med en fördjupad undersökning med viss friläggning för att utreda orsaken till samt omfattningen av de fuktrelaterade skadorna/bristerna. En sådan utredning resulterar oftast i ett åtgärdsförslag, vanligt är att installation av krypgrundsavfuktare (adsorptionsavfuktare) rekommenderas i kombination med eventuella andra åtgärder.
