**Fastighetsuppgifter**

Fastighetsbeteckning  
Vattenmärket 9  
Adress  
Hökmossvägen 20  
15531 Nykvarn

**Besiktningssuppgifter**

Uppdragsnummer A36448  
Besiktningdatum 2026-04-22  
Besiktningföretag OBM Byggnadsmiljö AB  
Besiktningförrättare Viktor Lillthors  
Närvarande Säljare  
Giltig till och med 2027-04-22

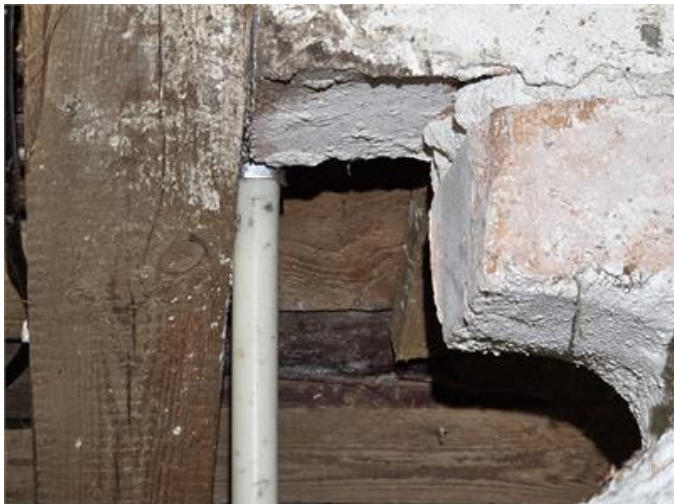
Mikrobiell påväxt på vinden.

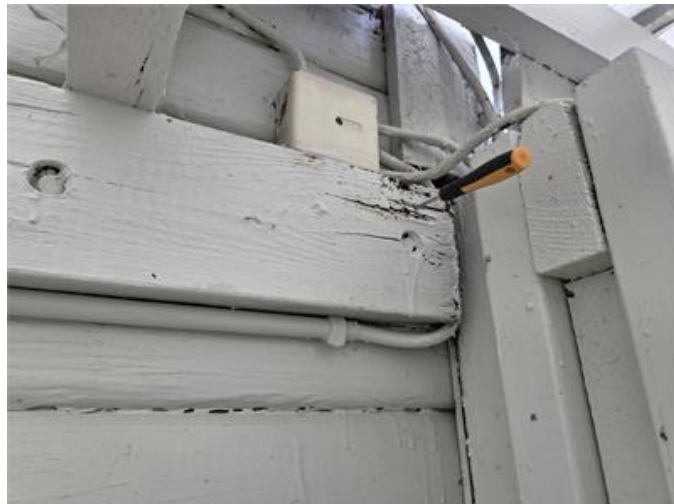
Rötskador förekommer i stolpar och bärlina.
