Besiktningssprotokoll

Anticimex Försäkringsbesiktning i samarbete med Fastighetsbyrån

Fastighetsbeteckning: Veckholms-Ål 1:8	
Fastighetsadress: Veckholms-Ål 12	
Postnummer: 745 99	Ort: Enköping

Besiktningdatum: 2026-04-22	Protokollnummer: 69662551
Temperatur: 13 °C	Väderlek: Mulet
Tekniker: Fredrik Olander	
E-post: fredrik.olander@anticimex.se	
Kontor: Västerås	
Närvarande: Mathias Bergman

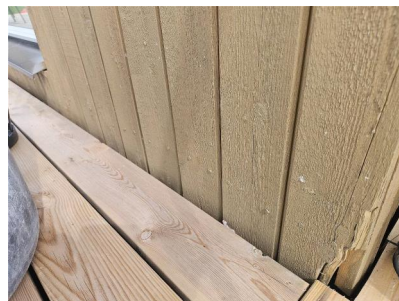
Mindre flisa som gått ur bräda i hörnet vid altanen.

Lokalt mindre torrsprickor.

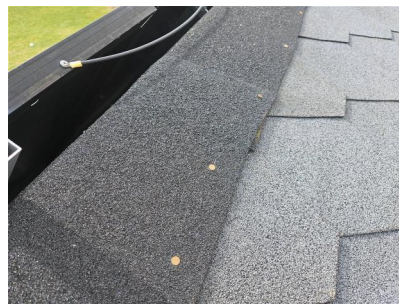
- ✎ Spikat papptak i övergången mot shingeltaket.
Kan med fördel kompletteras med en skruvadnockplåt motsvarande.

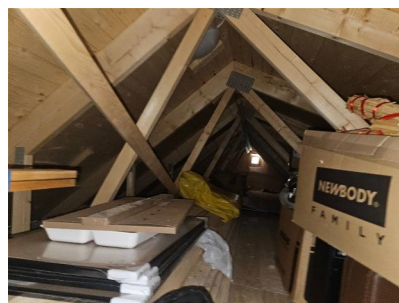
- ✓ Vid kontroll av vinden uppmättes fuktvärden under kritisk fuktnivå för mikrobiell tillväxt och en normal lukt upplevdes. Fuktkvoten i underlagstak/takbjälkar uppmättes till under 7%.

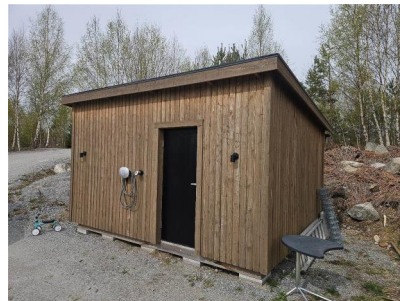
Torrstrickor på fasadpanelen, begynnande underhållsbehov i Söderläge.

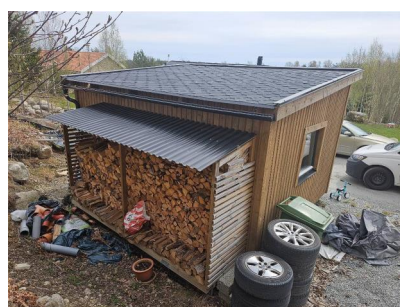
Torrstrickor, samt mindre formförändring på dörr.

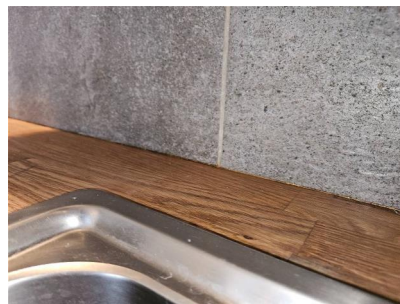
Fogning saknas mellan bänkskiva och kakelplattor.

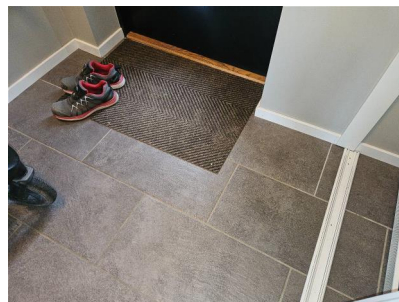
Bomljud (luftfickor under klinkerplattor) förekommer i hallen.

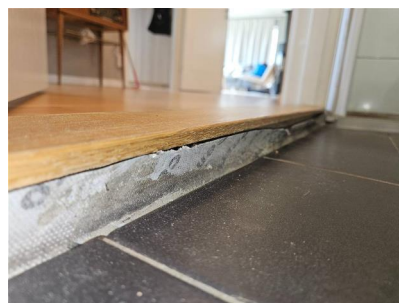
Ovankant tätskikt ej fäst mot tröskeln .

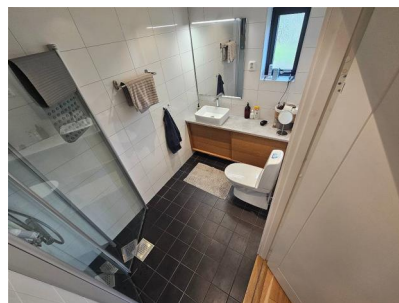
Normala fuktvärden indikerades mot klinker/kakel.

En viss fukt tränger alltid in bakom kakel/klinker via fogarna, detta är helt normalt och innebär inte att tätskiktet/ våtrumsisoleringen under kaklet/klinkern är bristfälligt eller ur funktion.

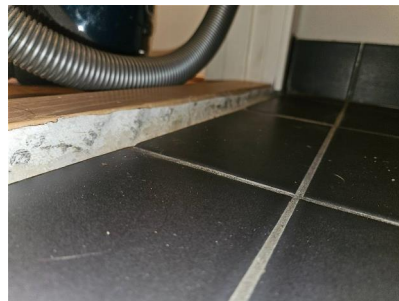
Ovankant tätskikt ej fäst mot tröskeln

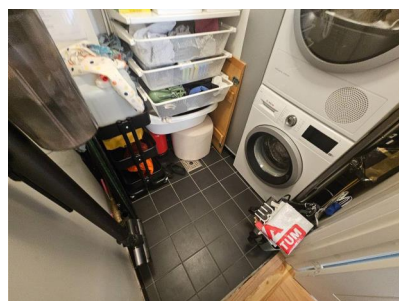
Normala fuktvärden indikerades mot klinker/kakel.

En viss fukt tränger alltid in bakom kakel/klinker via fogarna, detta är helt normalt och innebär inte att tätskiktet/ våtrumsisoleringen under kaklet/klinkern är bristfälligt eller ur funktion.
