Besiktningssprotokoll

Anticimex Försäkringsbesiktning i samarbete med Fastighetsbyrån

Fastighetsbeteckning: Värmdövik 1:490	
Fastighetsadress: Ekåsen 3	
Postnummer: 139 40	Ort: Värmdö

Besiktningdatum: 2026-04-09	Protokollnummer: 69636872
Temperatur: -1 °C	Väderlek: Sol
Tekniker: Fredrik Hjertzell	
E-post: fredrik.hjertzell@Anticimex.se	
Kontor: Stockholm Syd	
Närvarande: Ia Lindqvist Fredrik Hjertzell

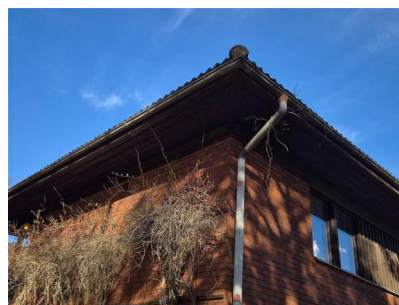
Växter finns på fasad som klättrar upp mot tak.

När det finns rabatter och växter nära byggnaden upp mot tak finns risk att fukt stannar kvar i väggarna samt gör åverkan på tak. Detta kan i sin tur orsaka invändiga fuktskador. Växternas rötter kan också skada grundmuren.

Området närmast huset rekommenderas att vara fritt från växtlighet.

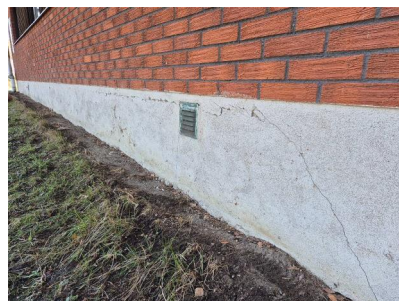
Sprickor samt putssläpp finns i sockel.

Dessa bedöms inte ha lett till bakomliggande skador.

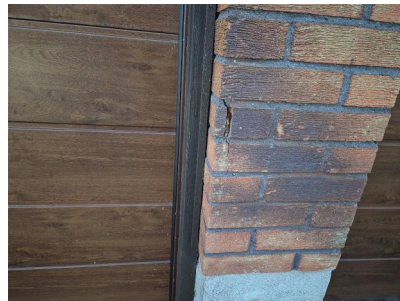
Mindre skada noteras i tegelfasaden vid garage.

Dessa bedöms inte ha lett till bakomliggande skador.

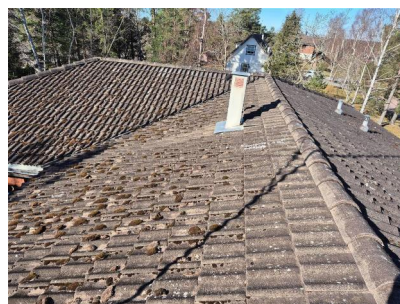
Yttertaket är äldre samt mossa noteras.

Takpannor, plåtdetaljer (ränndalar, hängrännor) och underlagstak har enligt vår bedömning en begränsad livslängd. Eftersom husets taktäckning är äldre har det ett minskat motstånd mot vatteninträngning. Detta i sin tur kan leda till fuktskador och vidare ner i underliggande konstruktioner.

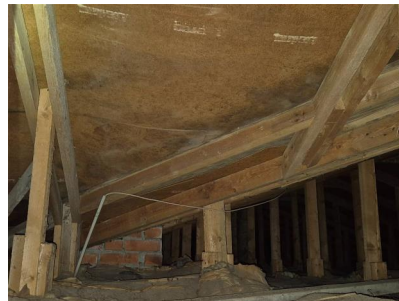
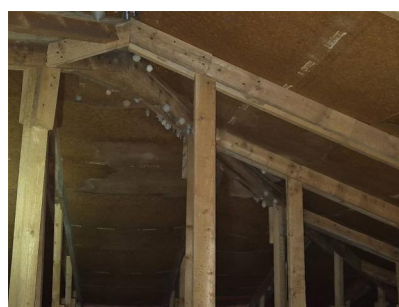
Vid kontroll av vinden har fuktvärden under kritisk fuktnivå för mikrobiell tillväxt uppmätts, dock finns mikrobiell påväxt samt fuktfläckar på underlagstak.

Fuktkvoten i underlagstak/takbjälkar uppmättes till 13 %.

Den upptäckta mikrobiella påväxten på underlagstaket är ett tecken på att vinden har tillförts eller tillförs fukt inifrån bostaden. Observera att besiktning av bostadens ventilationssystem inte har ingått i uppdraget.

För att komma tillrätta med detta kan fuktillförseln inifrån bostaden behöva minskas. Det kan göras genom att ventilationen i bostaden förbättras samt att eventuella otätheter i vindsbjälklaget (tak-/väggvinklar, taklucka med mera) tätas. Läs Anticimex faktablad om oppvärmda vindsutrymmen för tips och råd.

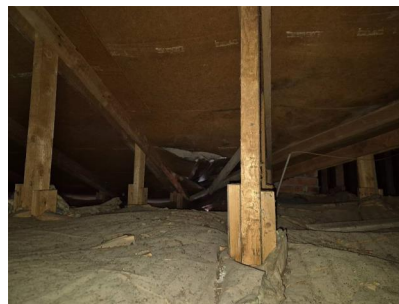
Underlagstaket består av träfiberskivor som har släppt från sin infästning lokalt.

Eftersom underlagstaket består av träfiberskivor utan yttre täckning av papp under takbeklådningen, finns risk vid ogynnsam väderlek att regnvatten/snö tränger in i skivskarvar med läckage på vindsutrymmet som följd. Med tiden kan även träfiberskivorna drabbas av fuktskador.

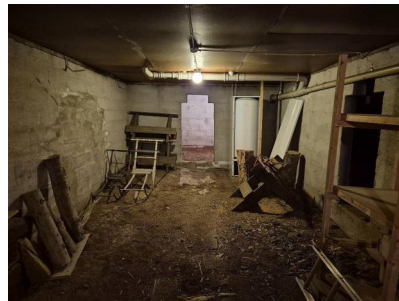
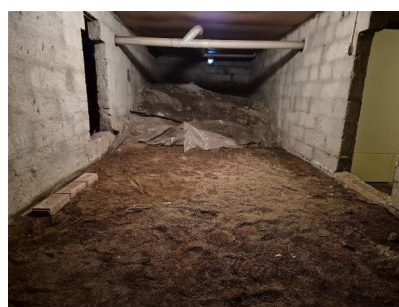
Vid kontroll av konstruktionen i krypgrund uppmättes fuktvärden under kritisk fuktnivå för mikrobiell tillväxt och normal lukt upplevdes.

Golvbjälklaget ovan den uteluftsventilerade krypgrunden riskerar att drabbas av fuktskador på grund av naturlig fuktpåverkan. Detta kan i sin tur leda till mikrobiella skador (angrepp av mikroorganismer) som kan leda till att mikrobiell lukt sprids till boendemiljön. Fuktkvoten uppmättes till 15%.

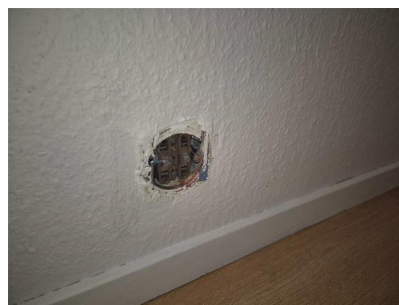
Elanläggningen i huset är äldre samt brister noteras.

Äldre elanläggningar och elkablar är en säkerhetsrisk som kan orsaka både personskador och brand.

Kontakta en elektriker för kontroll och åtgärd.

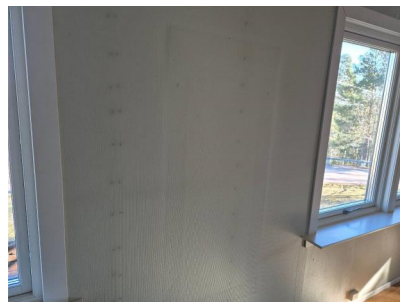
Skruvar synas igenom på väggar.

Det kan bero på flera olika problem. Vanligtvis är det en kombination av temperatur och fukt. Reglarna i väggen skapar en termisk bro till utsidan, vilket gör dem mer benägna att vara kalla punkter. Att minska fukten i rummet är det enklaste sättet att bromsa det, men om reglarna sitter direkt på tegelväggen finns risk att detta återkommer.

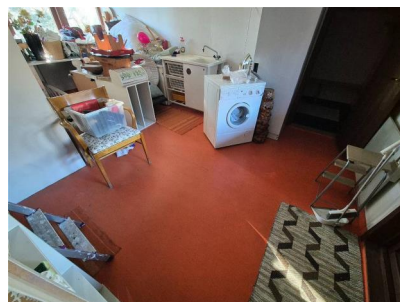
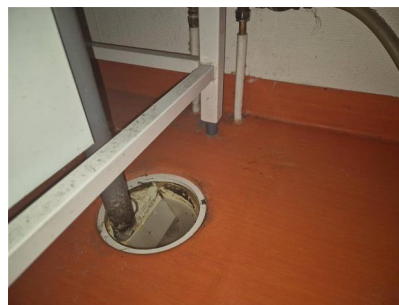
Våtutrymmet har äldre yt-/tätskikt.
 - Rör genomföringar noteras i golv.
 - Golvbrunnen är av äldre modell.

Eftersom funktionen, som innebär att ytskiktet/tätskiktet ska vara vattentätt, kan vara nedsatt finns en ökad risk att vatten tränger igenom ytskiktet/tätskiktet med vattenskador i omkringliggande konstruktioner som följd.

Fuktindikering i utrymmet gav inga förhöjda fuktindikationer.

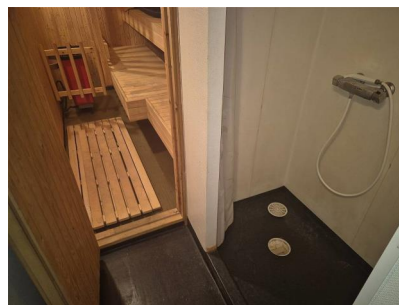
Våtutrymmet har äldre yt-/tätskikt.

Eftersom funktionen, som innebär att ytskiktet/tätskiktet ska vara vattentätt, kan vara nedsatt finns en ökad risk att vatten tränger igenom ytskiktet/tätskiktet med vattenskador i omkringliggande konstruktioner som följd.

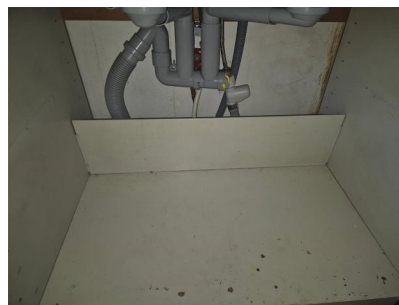
Fuktskydd saknas i diskbänksskåp samt under kyl/frys.
- Avloppsslang från diskmaskin är ej förankrad.

Utan fuktskydd är det svårt att upptäcka läckage från rörledningar. Vatten kan då tränga in i omkringliggande konstruktioner och orsaka fuktskador.

För att upptäcka eventuella läckage, installera ett fuktskydd.

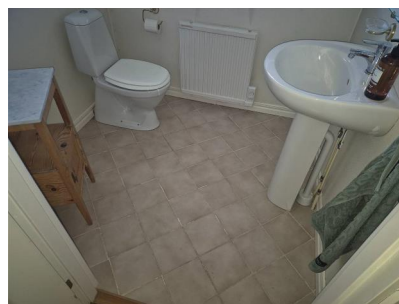
Våtutrymmet har äldre yt-/tätskikt.
- Rörgenomföring finns i golv.

Eftersom funktionen, som innebär att ytskiktet/tätskiktet ska vara vattentätt, kan vara nedsatt finns en ökad risk att vatten tränger igenom ytskiktet/tätskiktet med vattenskadorna i omkringliggande konstruktioner som följd.

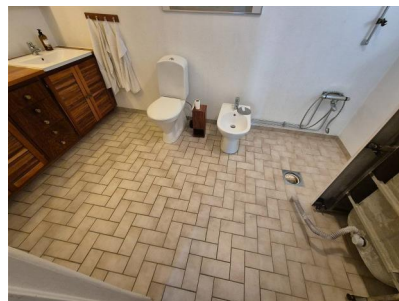
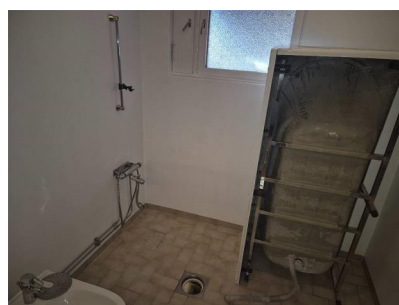
Våtutrymmet har äldre yt-/tätskikt.
- Rörgenomföring finns i golv.
- Golvbrunnen är av äldre modell.
- Fönster placerat i plats för bad.

Eftersom funktionen, som innebär att ytskiktet/tätskiktet ska vara vattentätt, kan vara nedsatt finns en ökad risk att vatten tränger igenom ytskiktet/tätskiktet med vattenskadorna i omkringliggande konstruktioner som följd.

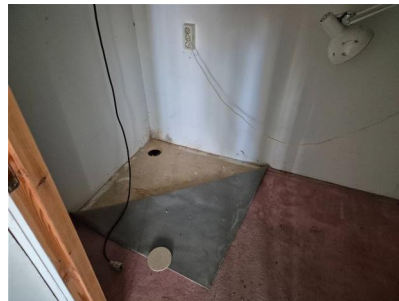
Vid kontroll av konstruktion uppmättes fuktvärden över kritisk nivå för mikrobiell tillväxt och mikrobiell lukt upplevdes.

Grundläggningen består av en betongplatta på mark utan underliggande isolering och med ett uppreglat isolerat golv dikt an betongen. Denna konstruktion får ofta skador på grund av naturlig fuktvandring. Fuktkvoten uppmättes till 33 %.

Vi rekommenderar en fördjupad undersökning för att bedöma orsak och omfattning. Det är viktigt att tänka på att denna rekommendation om fördjupad undersökning gäller hela uppreglade golvet samt väggar på nedre plan.

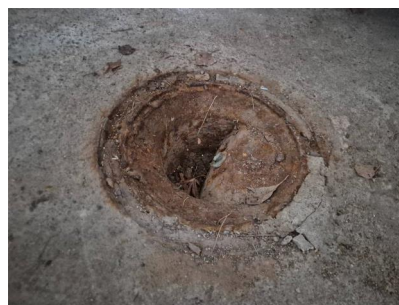
Gjutjärnsbrunnen är rostangripen.
