Besiktningssprotokoll

Anticimex Försäkringsbesiktning i samarbete med Fastighetsbyrån

Fastighetsbeteckning: Sydpolen 1	
Fastighetsadress: Snövägen 26	
Postnummer: 441 34	Ort: Alingsås

Försäkringsbesiktning

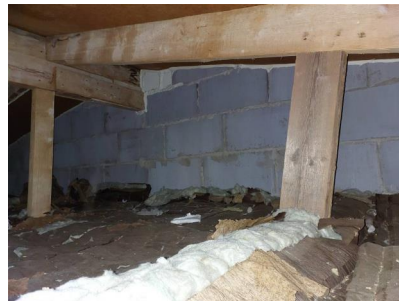
Blå lättbetong finns i byggnaden.

Denna typ av lättbetong är i vissa fall radonhaltig.

Vi rekommenderar en radonmätning eller att du kontrollerar om radonmätning har genomförts tidigare.

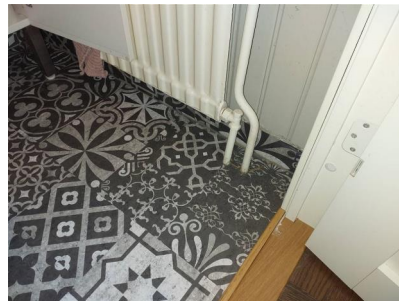
Rör genomföring finns i golv.

Rör genomföringar i golvet medför en ökad risk för att vatten tränger ner i omkringliggande konstruktioner och orsakar fuktskador.
