Fastighetsuppgifter

Håfors 2:8

Jansens Väg 15

Uppdragsnummer	O31667
Besiktningsdatum	2026-04-22
Besiktningföretag	OBM Besiktning Väst AB
Besiktningförrättare	Magnus Eldén
Närvarande	Fastighetsägare, Oliver OBM
Giltig till och med	2027-04-22

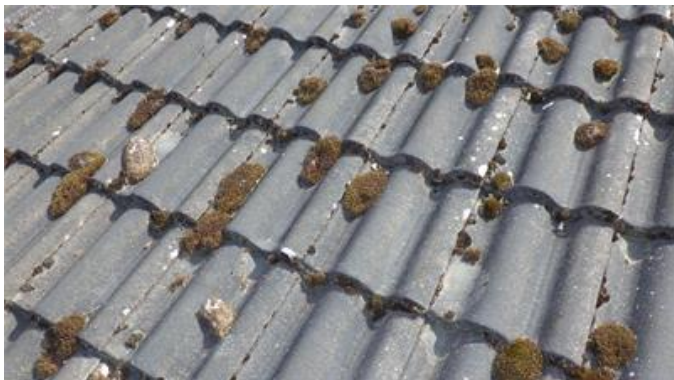
Mark	X				Inget att notera.
Sockel	X				Inget att notera.
Stuprör	X				Inget att notera.
Tak		X			Det noterades mossa på takpannorna, se kommentar/riskanalys.

Mossa på takpannorna

Tak: Mossan binder fukt, detta kan påverka taket negativt. Om det finns mossa på taket en längre tid kan det inte uteslutas att det kommer uppstå skador på taket, vilket i sin tur påverkar underliggande material och orsakar skador som påverkar byggnaden negativt.

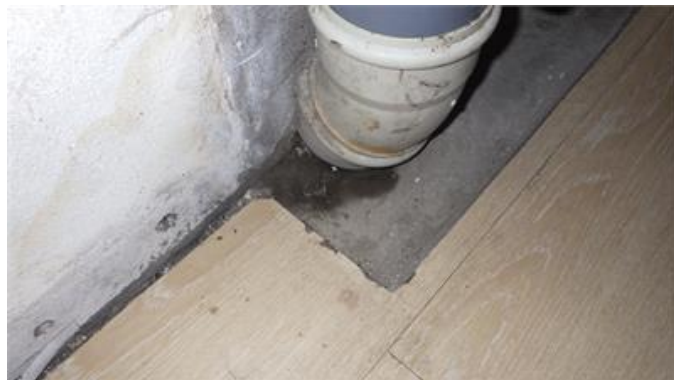
Rör genomföringar i golv förekommer, vilket ökar risken för skador i underliggande konstruktioner vid ett läckage.

Fuktfläck på golvet vid avloppsröret i allrummet

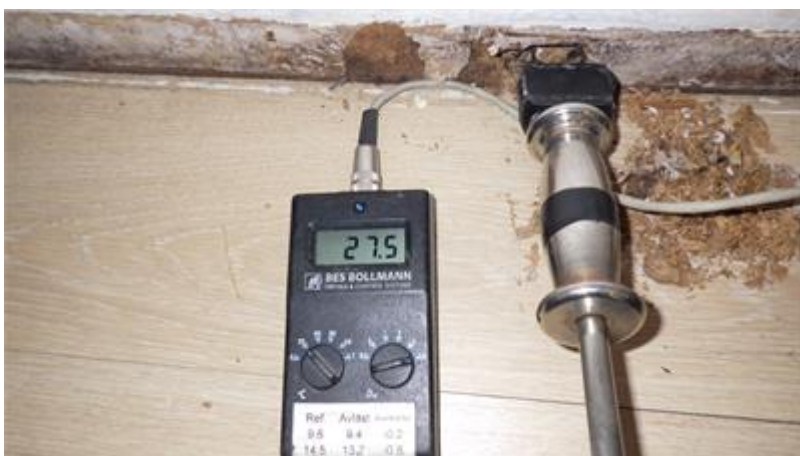
Byggnadsdel	Bottenvåning
Konstruktionsdel	Yttervägg
Konstruktionsuppbyggnad	Betongvägg, träreglar, spånskiva

Det kritiska gränsvärdet för mikrobiell tillväxt i trä brukar anges till ca 17 % fuktkvot (FK). Vid stickprovsviss fuktkvotmätning uppmättes i en utreglad vägg, i allrummet, ca 27 %. Det noterades även en avvikande lukt och väggspånskivan är porös. Vid besiktningen var spånskivan torr. Vidare är det känt att träskyddsbehandlat virke användes i stor utsträckning i syllkonstruktioner (nedre del av vägg) i hus som uppfördes under sextio- sjuttio- och åttiotalet vilket i många fall har medfört att en besvärande lukt har upplevts i byggnader. Det finns ingen information om att träskyddsbehandlat virke har använts i denna byggnad men det kan ej heller uteslutas.
