Stocken 7

Serpentinvägen 1

**Besiktningssuppgifter**

Uppdragsnummer	G37777
Besiktningsdatum	2026-04-21
Besiktningföretag	OBM Kronoberg AB
Besiktningförrättare	Jonas Håkansson 0723612846 jonas.hakansson@obm.se
Närvarande	Fastighetsägare
Giltig till och med	2027-04-21

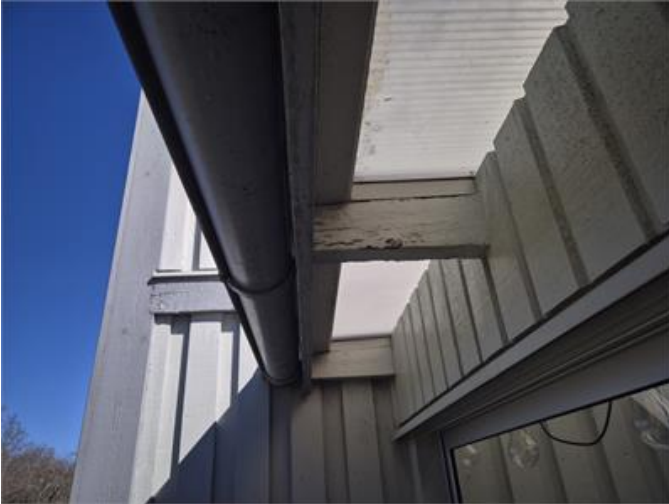
Fuktskada i taksparre till uterum.

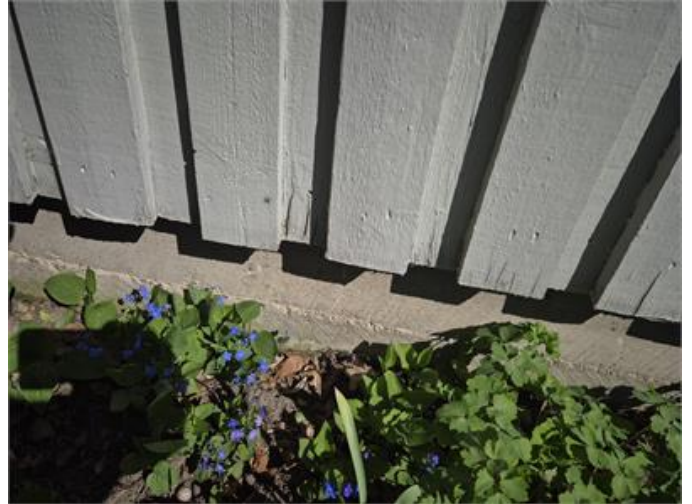
Det förekommer någon lokalt fukt/rötskadad beklädandsbräda.

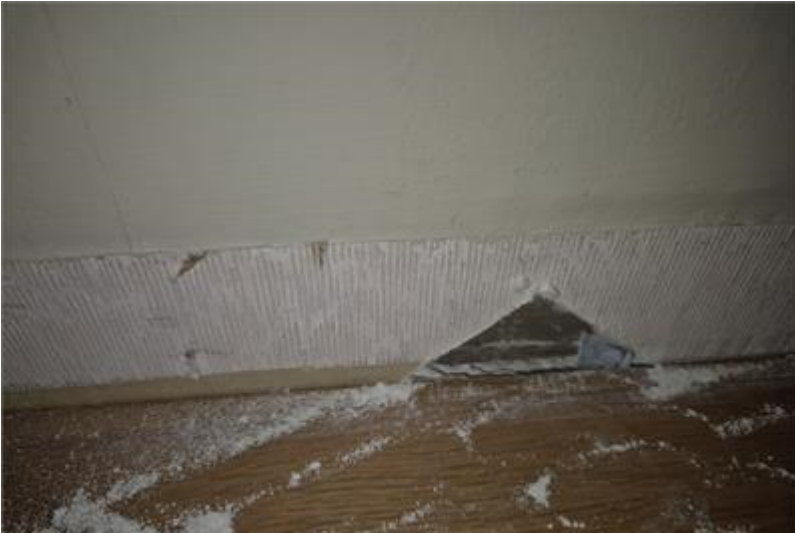
Fuktkontroll visade fuktkvot på 8% i tryckimpregnerad syllregel till yttervägg i vardagsrum och fuktkvot på 8% i syllregel till innervägg. Det kritiska gränsvärdet för mikrobiell tillväxt brukar anges till ca 16-17% fuktkvot (FK).
