# Besiktningssprotokoll

Anticimex Försäkringsbesiktning i samarbete med Fastighetsbyrån

| Fastighetsadress:<br>Egnahemsvägen 25 | |

| Besiktningdatum:<br>2026-04-21 | Protokollnummer:<br>69657556 |

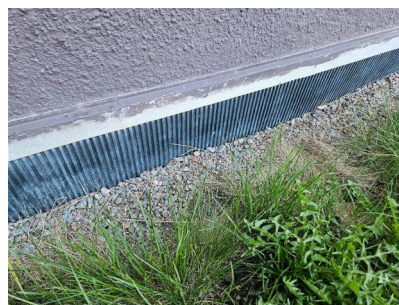
Utvändigt fuktskydd ligger oskyddat ovan mark.

Sprickor finns i sockel.

Risk finns att det utvändiga fuktskyddet skadas och funktionen försämras.

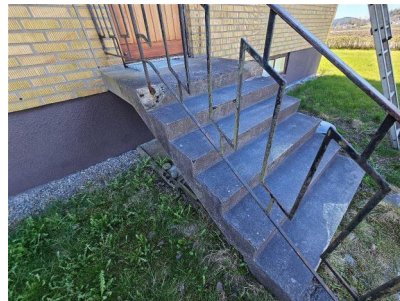
Trappan är motgjuten mot huset.

Eftersom trappan är motgjuten mot huset finns risk att vatten tränger in i anslutande konstruktioner vilket i sin tur kan leda till fuktrelaterade skador.

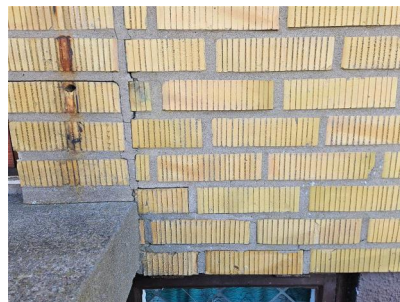
Sprickor finns i tegelfasaden i anslutning till entrébro och ovan fönster källare.

Detta kan leda till fukt- och frysskador i konstruktionen.

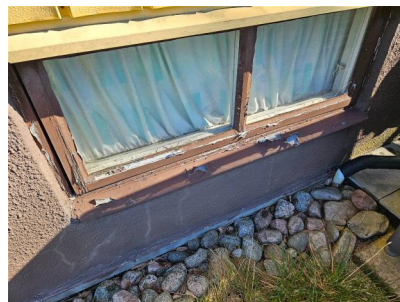
Fönster (2-glas kopplade) är i behov av förebyggande underhåll och målning.

Isolerglas är generellt av äldre datum.

Vilket betyder att tätningen mellan fönsterrutorna kan vara sämre. Detta kan leda till att missfärgning/imma kan uppstå mellan glasrutorna.

För att öka livslängden på fönster rekommenderas målning och underhåll.

Om fenomenet uppstår kontakta fackman/fönster för kontroll/åtgärder.

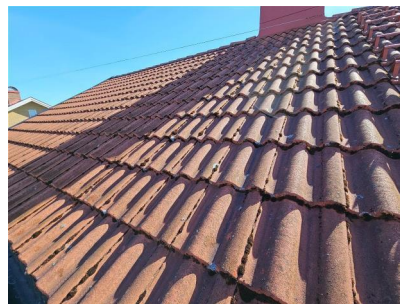
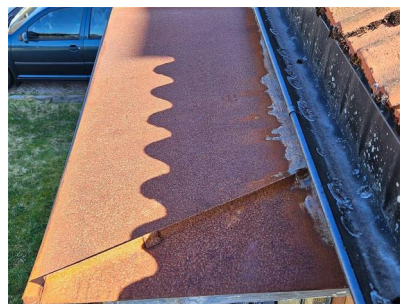
Mosspåväxt finns på takpannor.

Nockband tätning saknas längs taket.

Plåttak ovan entrébro är rostangripet.

Noterade brister längs taket kan leda till att taktäckningen har ett minskat motstånd mot vatteninträngning. Detta i sin tur kan leda till fuktskador på träläkt och takkonstruktionen vilket kan resultera i mikrobiella skador (angrepp av mikroorganismer).

För att öka livslängden på taket rekommenderas att mossan tas bort från takpannorna,nockband monteras och plåttaket rostskyddsbehandlas.

Kontakta fackman/tak för kontroll/åtgärder.

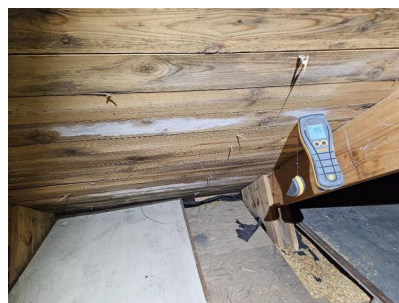
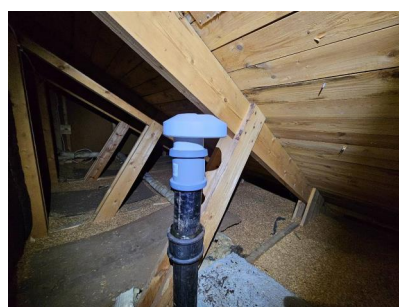
Vid kontroll av vindar har fuktvärden under kritisk fuktnivå för mikrobiell tillväxt uppmätts, dock finns mikrobiell påväxt på underlagstak.

Fuktkvoten i underlagstak/takbjälkar uppmättes till 9-10 %.

Risk för mikrobiell tillväxt föreligger om fuktkvoten överstiger 17%.

Den upptäckta mikrobiella påväxten på underlagstaket är ett tecken på att vinden har tillförts eller tillförs fukt inifrån bostaden.

Luftare VA-system avslutas på sidovind.

För att komma tillrätta med detta kan fukttilförseln inifrån bostaden behöva minskas. Det kan göras genom att ventilationen i bostaden förbättras samt att eventuella otätheter i vindsbjälklaget (tak-/väggvinklar, taklucka med mera) tätas.

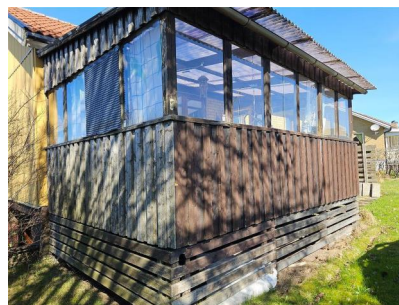
Uterummet påvisar tydlig brister som är både åldersrelaterade karaktär samt brister i bärande konstruktioner.

Tak är äldre och otätheter  
Plintar ojämnt och buktigt.

Vi rekommenderar att en fackman/snickare kontaktas för kontroll/åtgärder (planerad nybyggnation).

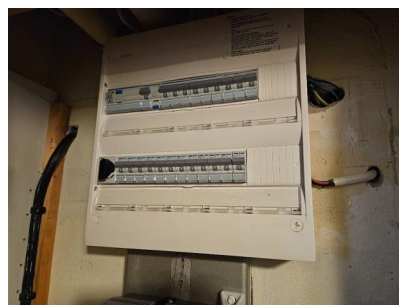
Jordfelsbrytare finns installerad vid el centralen.

Funktionskontroll av jordade eluttag i kök och tvättstuga noterades inga avvikelser.

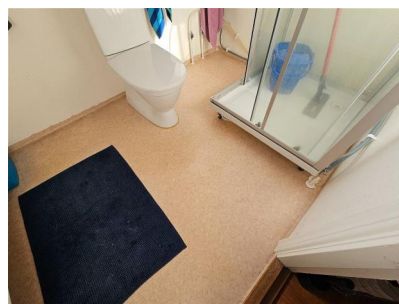
⚠ Våtutrymmet har äldre yt-/tätskikt och utförande.

Rör genomföring finns i golv.

Eftersom funktionen, som innebär att ytskiktet/tätskiktet ska vara vattentätt, kan vara nedsatt finns en ökad risk att vatten tränger igenom ytskiktet/tätskiktet med vattenskador i omkringliggande konstruktioner som följd.

Dock har "riskerna" minskats då duschkabin har installerats istället för tidigare badkar och öppen duschzon. Varvid det rekommenderas att duschkabin fortsätts att brukas tills en planerad helrenovering utförs av utrymmet med hjälp av behörig våtrumsentreprenör.

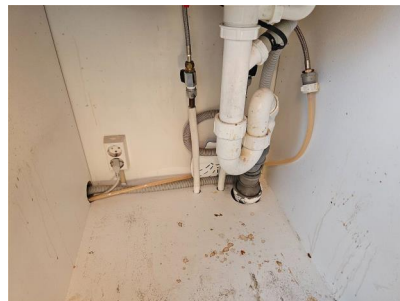
Fuktskydd saknas i diskbänksskåp.

Förankring slangar/rör diskmaskin saknas, vilket rekommenderas enligt bransch regler.

Utan fuktskydd är det svårt att upptäcka läckage från rörledningar. Vatten kan då tränga in i omkringliggande konstruktioner och orsaka fuktskador.

För att upptäcka eventuella läckage, installera ett fuktskydd, alternativt fuktsensor/larm.

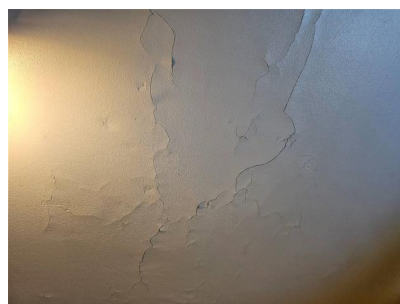
Spännvävstak har spricka/or finns innertak.

Dessa bedöms inte ha lett till bakomliggande skador.

Rekommenderas att åtgärdas vid framtida planerade renoveringar.

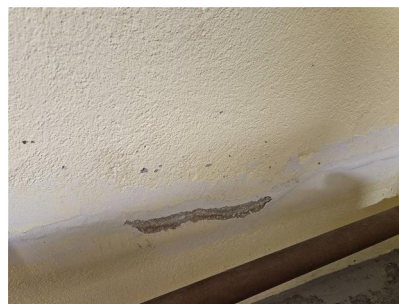
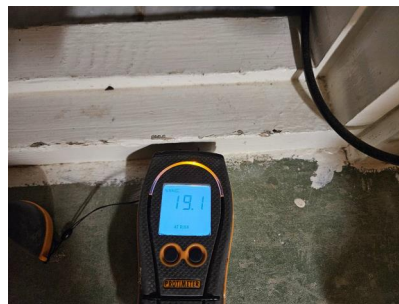
- ✎ Puts/färgsläpp finns på källarväggar.  
Limmad vävtapet som släpper från underlag finns.  
Trädetaljer i kontakt med betonggolv/vägg.

Fuktkvoten uppmättes mellan 13 % i väggreglar provhåll inrett rum. Längs tröskel till tvättstuga uppmättes fuktkvoten till 19 %.

Risk för mikrobiell tillväxt föreligger om fuktkvoten överstiger 17%.

Puts/färg, täta ytskikt som släppt från underlaget invändigt på källaryttväggarna och golv är ett tecken på att källarens utvändiga fuktskydd inte längre fungerar helt tillfredsställande. För att åtgärda detta måste källarens utvändiga fuktskydd förbättras.

Det rekommenderas att befintliga konstruktioner tas bort och bakomliggande konstruktioner kontrolleras för eventuella skador. Vid behov ersätts med oorganiska konstruktioner. Läs Anticimex faktablad om källare för tips och råd.

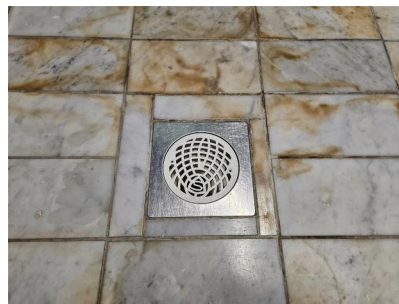
⚠ Tvättutrymmet har äldre yt-/tätskikt och utförande.

Klinkers har hålrums ljud och lossnande fogar.

Golvbrunn avleds via spygatt. Vilket kan orsaka avvikande lukt (avloppskaraktär).

Eftersom funktionen, som innebär att ytskiktet/tätskiktet ska vara vattentätt, kan vara nedsatt finns en ökad risk att vatten tränger igenom ytskiktet/tätskiktet med vattenskador i omkringliggande konstruktioner som följd.

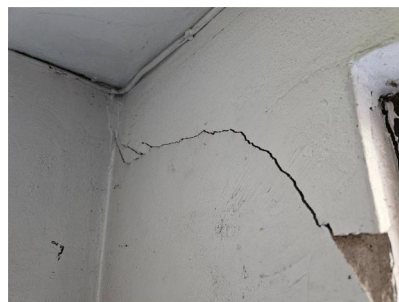
✎ Sprickor finns längs grundmur i anslutning till garageportar, vilket bedöms vara äldre karaktär och troligen uppstått kort efter byggnation.

Gjutjärnsbrunn och anslutande stammar/rör är rostangripna.

Det finns risk att dessa delar rostar sönder med fuktskador och unken lukt som följd.
