Lerum 13:14

Kring-Alles väg 42G

Uppdragsnummer	O31664
Besiktningdatum	2026-04-23
Besiktningföretag	OBM Besiktning Väst AB
Besiktningförrättare	Markus Grunditz
Närvarande	Säljare
Giltig till och med	2027-04-23

Byggnadsbeskrivning Gavelliggande radhus i 1½- plan.	Byggnadsår 1959
Till eller ombyggnad Inga kända åtgärder.	Övrigt Huset var möblerat. Fristående/vidbyggda byggnader såsom t.ex. uterum/förråd/uthus/altaner besiktigas ej.

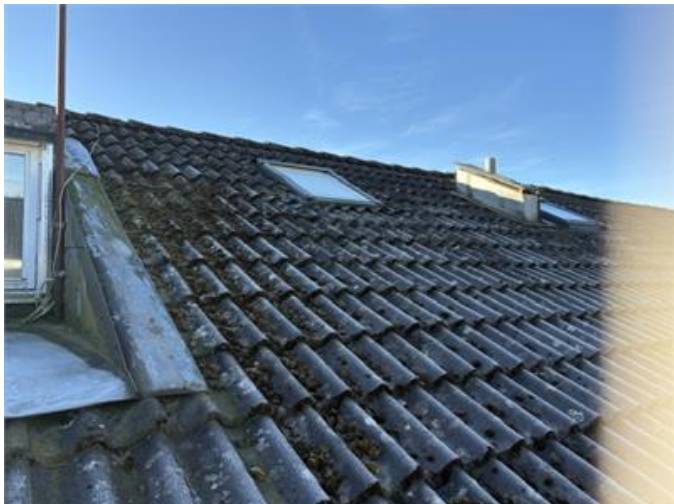
Bilden visar vy av tak.

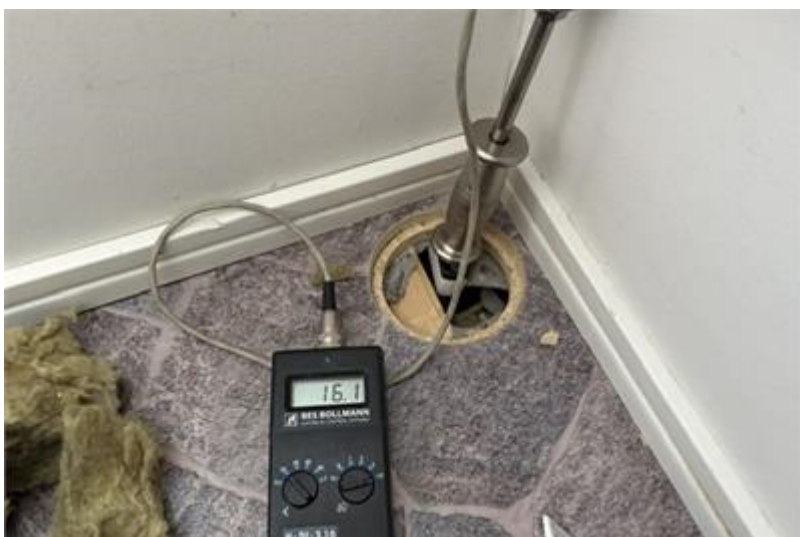
Byggnadsdel	Betongplatta.
Konstruktionsdel	Uppreglad golvkonstruktion samt ytterväggssyll.
Konstruktionsuppbyggnad	Betong, isolering, regler av trä, träfiberskiva, syll av trä.

Vid kontroll av konstruktion mättes fuktkvoter stickprovsvis i en uppreglad golvkonstruktion genom ett provhål i golvet i kök/matsal till ca 16% fuktkvot, i en ytterväggssyll genom samma provhål i golvet till ca 15% fuktkvot samt i en ytterväggssyll genom ett provhål i ytterväggen i sovrum 1 till ca 15% fuktkvot. Inga avvikande lukter kunde kännas i byggnaden vid besiktningstillfället.

Vid kontroll av konstruktion uppmättes fuktkvoter under det kritiska gränsvärdet för mikrobiell tillväxt. Notera att stickprovsmässig undersökning är utförd. För att säkert fastställa konstruktionens uppbyggnad, kondition och fuktstatus måste en mer omfattande undersökning utföras.
