Besiktningssprotokoll

Anticimex Försäkringsbesiktning i samarbete med Fastighetsbyrån

Fastighetsbeteckning: Krigaren 1	
Fastighetsadress: Nicolaus Skrivares Väg 2	
Postnummer: 311 37	Ort: Falkenberg

Besiktningdatum: 2026-04-22	Protokollnummer: 69653669
Temperatur: 7 °C	Väderlek: Sol
Tekniker: Tomas Forss	
E-post: tomas.forss@anticimex.se	
Kontor: Halmstad	
Närvarande: Fastighetsägaren

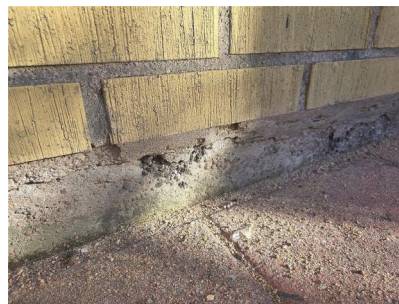
Utvändigt / Sockel

Sprickor/putssläpp finns.

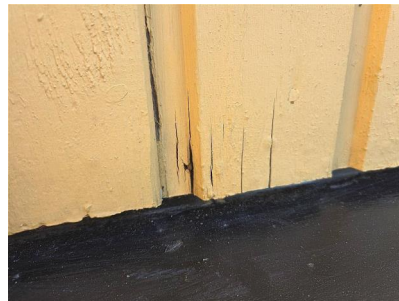
Utvändigt / Fasad

Lokala rötskador noterades i träfasaden åt sydost.

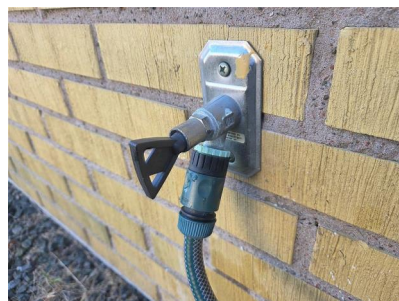
Vattenutkastaren är inte frostsäker.

När vattenutkastaren inte är frostsäker ökar risken för att den ska frysa sönder och orsaka vattenskada.

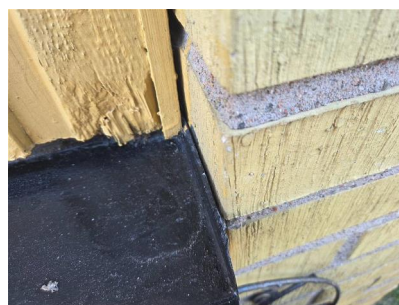
Utvändigt / Fönster / Dörrar

Fasad- och fönster-/dörrbleck är otäta vid infästningar.

Eftersom blecken är otäta finns risk att vatten rinner in i väggen vilket i sin tur kan leda till fuktskador i väggkonstruktionen.

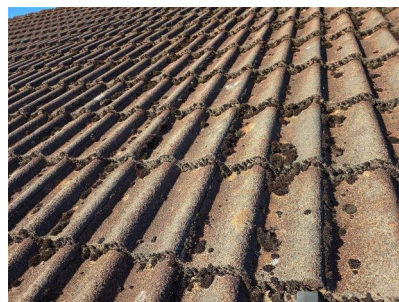
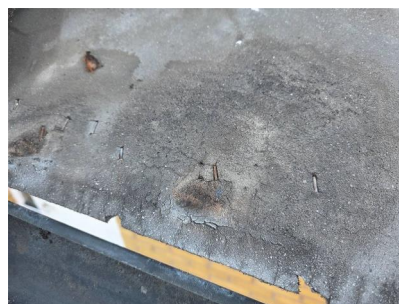
Utvändigt / Tak

Yttertaket är sedan byggnationen.
Mossa finns på takpannorna.
Plåtdetaljer har rostangrepp.
Vid stickprovsviss kontroll av underlagstaket noterades mindre sprickor i pappen.

Takpannor, plåtdetaljer och underlagspapp har enligt vår bedömning en begränsad livslängd. Eftersom husets taktäckning är äldre har det ett minskat motstånd mot vatteninträning. Detta i sin tur kan leda till fuktskador på träläkt och vidare ner i underliggande konstruktioner.

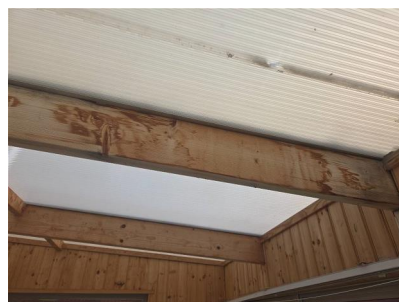
Utvändigt / Uterum

Rötskador noterades i träfasaden, ett par foder samt i vindskivor.

Missfärgningar noterades på takbjälkarna.
Fuktindikering utfördes på missfärgningarna utan anmärkning.

Kontakta fackman för kontroll samt för bedömning av eventuella åtgärder.

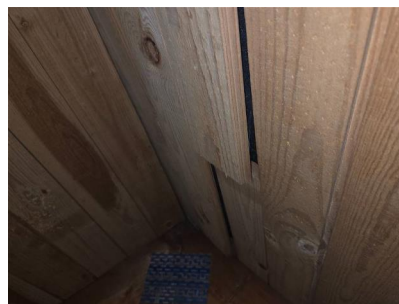
Utvändigt / Nockvind

Lokalt har spontningen släppt.

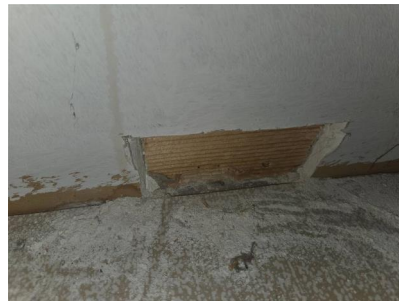
Entréplan / Grundläggning

Ett provhål togs upp i nederkant av trappförrådets yttervägg åt nordost. Syllen består av obehandlat virke och ligger på betongplattan och med underliggande fuktspärr av plastfolie. Fuktkvoten mättes i syllen till 14 %.

Ett provhål togs upp i nederkant av kökets mellanvägg mot tvättstugan. Syllen ligger på ovsidan av betongplattan. Ingen fuktspärr kunde noteras under syllen.

Fuktkvoten mättes i syllen till mellan 8-10 %.

Det finns risk för mikrobiell tillväxt om den relativa fuktigheten (RF) i luften är över 75 %, vilket i gran- och furuvirke motsvarar en fuktkvot (FK) på ca 17 %.

Organiskt material mot betongplattan riskerar att drabbas av fuktskador på grund av naturlig fuktpåverkan om fuktskyddet är bristfälligt utfört alternativt saknas. Fuktvandring kan ske från marken genom betongen till organiskt material genom så kallad kapillärsugning och diffusion, vilket kan leda till skador med lukt av mikrobiell karaktär som kan spridas till boendemiljön.

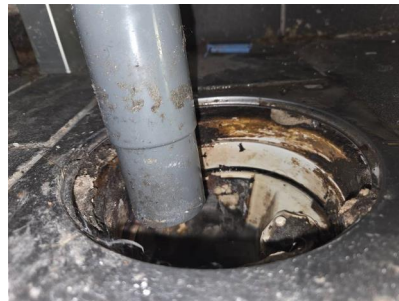
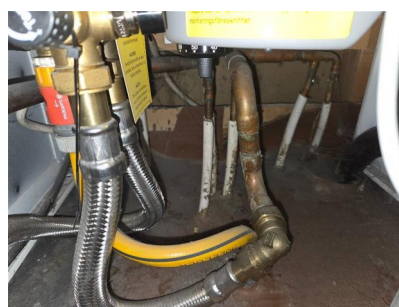
Entréplan / Tvättstuga

Utrymmet renoverades 2014.
Golvbrunnen har förhöjningsring och är inte utbytt vid renoveringen.
Tätskikt och klämring finns inte anslutet mot golvbrunnen.
Golvfallet är lokalt bristfälligt utfört.
Under varmvattenberedaren finns den gamla plastmattan kvar och otäta rör genomföringar finns i golvet.

Eftersom badrummet avviker från då gällande branschregler finns ökad risk för fuktskador.

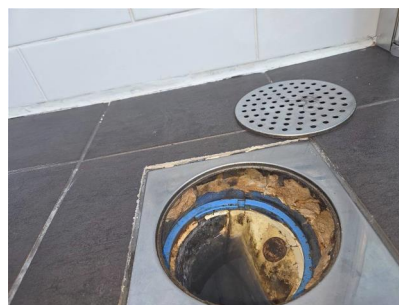
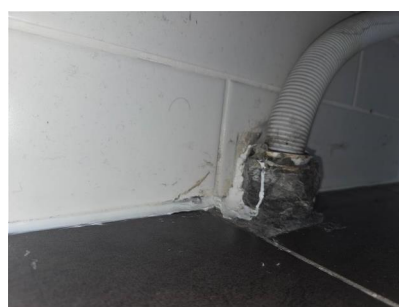
Övre plan / Dusch/Toalett

Våtutrymmet renoverades 2015.
Golvbrunnen är inte utbytt vid renoveringen och ligger en bit ner under klinkergolvet.
Golvbrunnsmanschetten sticker felaktigt ut under klämringen.

Golvfallet är lokalt bristfälligt utfört.

En klinkerplatta vid dörren är sprucken.

Handfatets avloppsgenomföring är monterad i golv-/väggvinkeln.

Eftersom badrummet avviker från då gällande branschregler finns ökad risk för fuktskador.

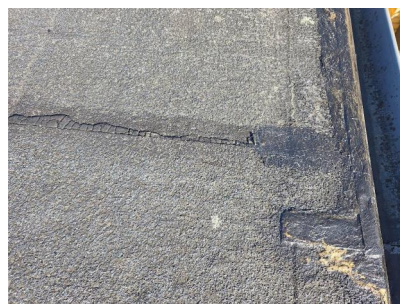
Carport/Förråd / Utvändigt

Fasaden åt sydväst har rötskador samt är i behov av målning.

Takpappen har blåsor och sprickor.
Vissa lagningar finns.
Färgsläpp finns från plåtdetaljer.

Blåsor och sprickor på takpappen innebär att fuktskyddet har nedsatt funktion, vilket kan leda till fuktskador i underliggande konstruktioner.

Vi rekommenderar att du kontakter en takläggare för en fördjupad undersökning för att bedöma orsak och omfattning.

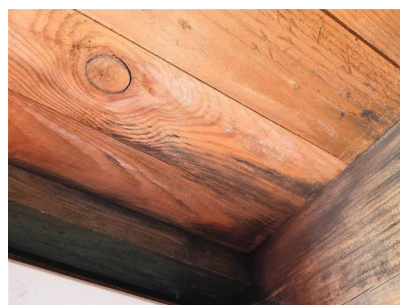
Entréplan / Förråd

En avvikande lukt upplevdes i utrymmet.
Utrymmet är ouppvämt.

Lokala missfärgningar med förhöjda fuktindikationer noterades i taket.
Se under rubriken "Carport/Förråd utvändigt".

För att konstatera orsaken till detta rekommenderas att en fördjupad undersökning utförs.
