# Besiktningssprotokoll

Fastighetsbeteckning: Talltorp 4:3	
Fastighetsägare: Linda Larsson	
Fastighetsadress: Talltorp 4	
Postnummer: 151 96	Ort: Enhörna

Besiktningdatum: 2023-09-12	Protokollnummer: 67845245
Temperatur: +18°C	Väderlek: Mulet
Tekniker: Peter Scibor	
E-post: peter.scibor@anticimex.se	
Kontor: Stockholm Syd	
Övriga närvarande: Fastighetsägaren Peter Scibor Anticimex 070-3036780

### Byggnadsbeskrivning Talltorp 4

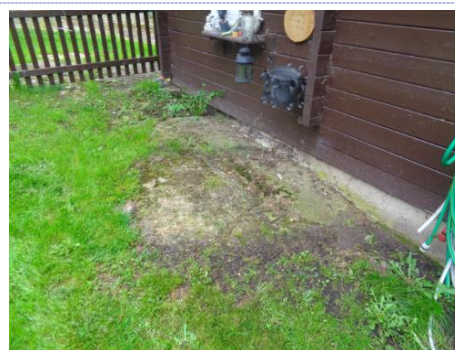
Mark/berg lutar mot huset.

Detta innebär en ökad fuktbelastning mot grunden vilket i sin tur kan orsaka fuktskador i huset.

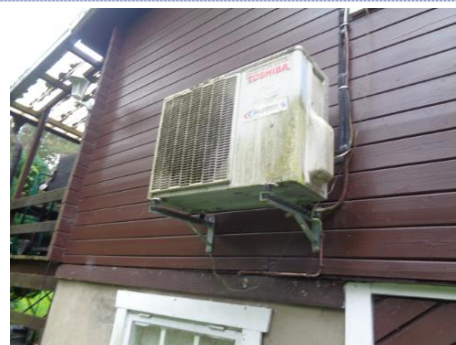
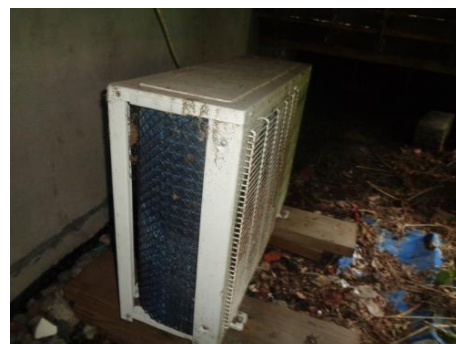
Kondensvatten från luftvärmepumparnas utedelar leds inte bort från husgrunden en är placerad under balkongen.

Detta medför ökad risk för att vatten tränger in i anslutande konstruktioner, vilket i sin tur kan leda till fuktrelaterade skador. Observera att besiktning av byggnadens värmesystem eller värmepumpen inte har ingått i uppdraget.

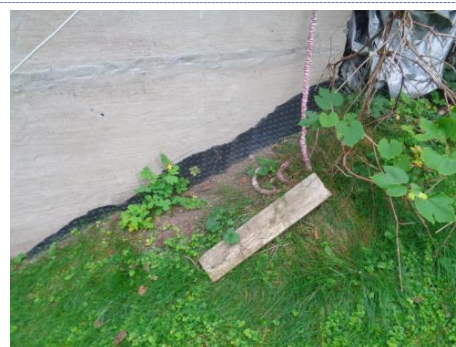
Utvändigt fuktskydd ligger oskyddat ovan mark och saknar topplista.

Risk finns att det utvändiga fuktskyddet skadas och funktionen försämras.

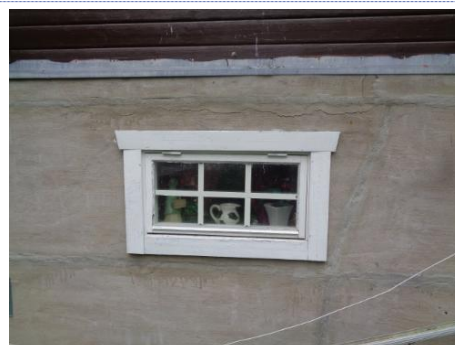
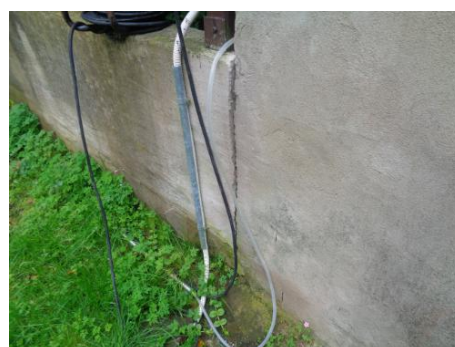
Sprickor, lagningar finns i sockel och på stödmur som fasrtukvisten delvis står på.

Vi rekommenderar att kontakt tas med en behörig fackman för en fördjupad undersökning för att bedöma orsak och omfattning.

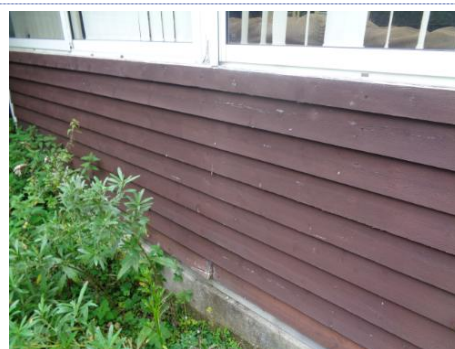
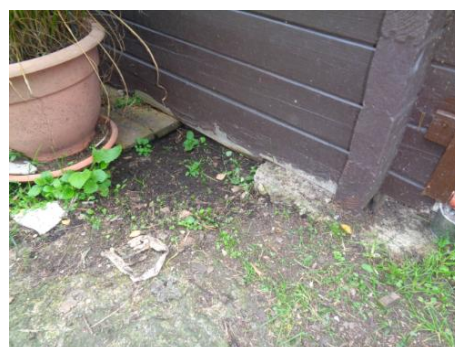
Fasadpanelen är delvis i behov av målning/underhåll på uterum, balkongen samt panel på huset noteras ställvis nära mark/berg.

Fasadbeklädnad och träkonstruktioner där målningsbehov finns riskerar att få fukt- och rötskador på grund av sämre vattenavvisande förmåga.

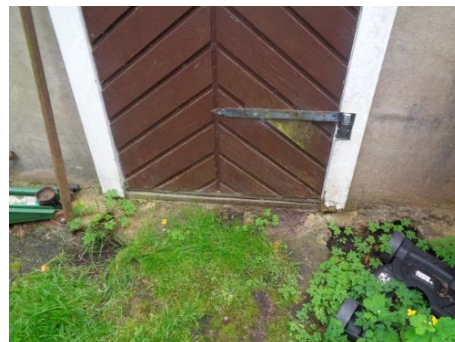
Dörrar är delvis i behov av målning/underhåll.  
Tröskelbleck saknas under källardörrar.

Dörrar där målningsbehov finns riskerar att få fukt- och rötskador på grund av sämre vattenavvisande förmåga.

För att öka livslängden på dörr rekommenderas målning och underhåll.

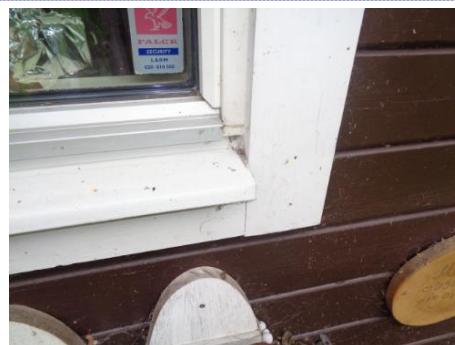
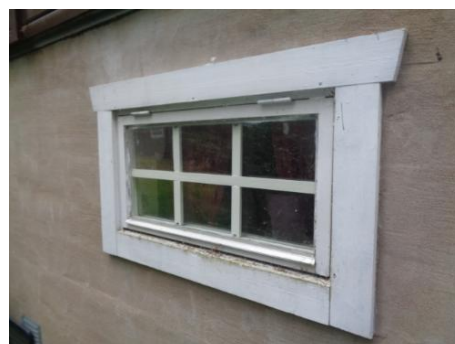
Fönsterbleck saknas på källarfönster och bleck saknar uppvik ställvis.

Eftersom fönsterbleck har brister och saknas finns risk att vatten rinner in i väggen vilket i sin tur kan leda till fuktskador i väggkonstruktionen.

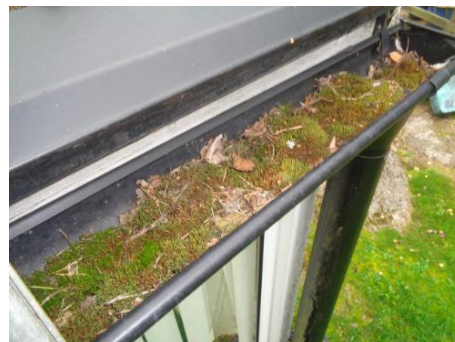
Hängrännor är delvis skräpfyllda.  
Äldre hängrännor med rostangrepp finns.

Eftersom hängrännor noteras med skräp finns risk för fuktskador på fasad och sockel då vatten kan svämma över.

För att förhindra översvämning rekommenderas rensning av hängrännor.

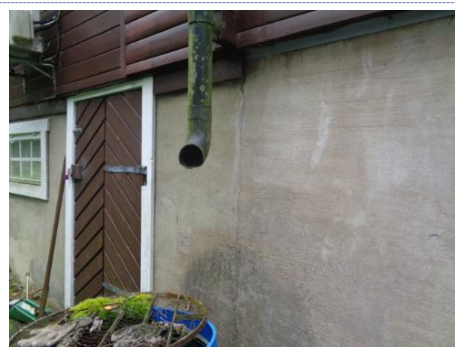
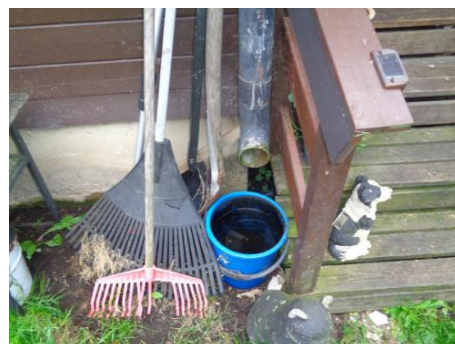
Stuprör är inte anslutna till markledning.

Stuprör som inte är anslutet till markledning kan medföra en ökad fuktbelastning på grundmur/sockel som i sin tur kan leda till fuktrelaterade skador.

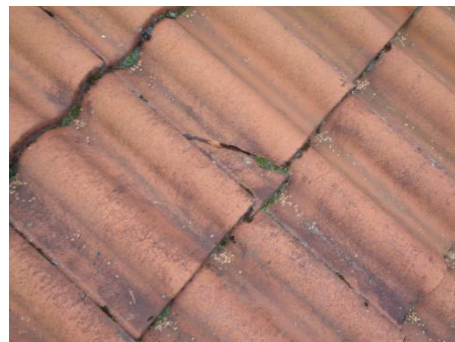
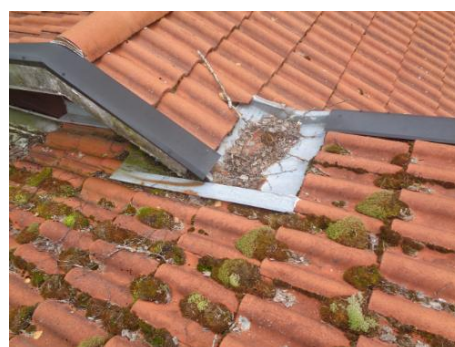
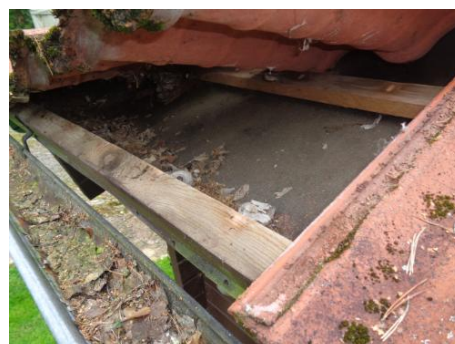
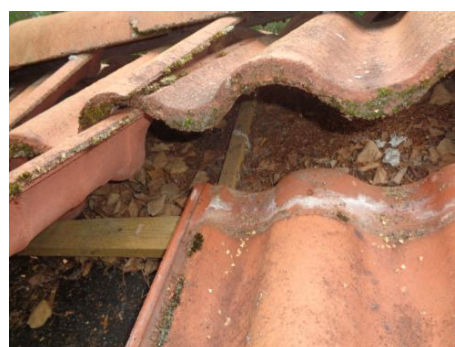
Trasiga betongpannor finns.  
Plåt glipar, äldre plåt i takvinkel med rostangrepp, skräp under takpannor.  
Underhållsbehov av vindskivor/takfot.  
Fotplåt saknas delvis.

Brister i utvändiga taktäckningen kan leda till att regn- eller smältvatten tränger ner i underliggande takkonstruktion och orsakar fuktrelaterade skador, vilket kan medföra mikrobiella skador (angrepp av mikroorganismer).

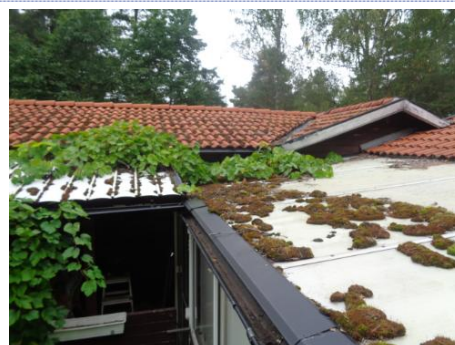
Mosspåväxt finns på takpannor och plasttaken.

Mossa som växer på taket kan leda till att taktäckningen har ett minskat motstånd mot vatteninträning. Detta i sin tur kan leda till fuktskador på träläkt och takkonstruktionen vilket kan resultera i mikrobiella skador (angrepp av mikroorganismer).

För att öka livslängden på taket rekommenderas att mossan tas bort från takpannorna.

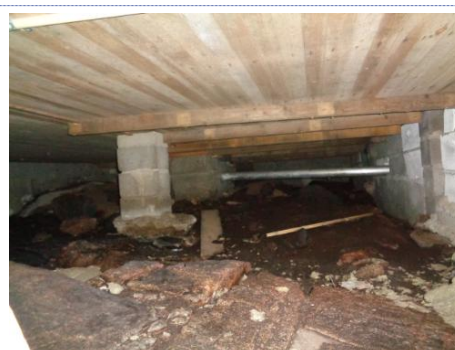
Vid kontroll av konstruktion i krypgrund uppmättes fuktvärden över kritisk nivå för mikrobiell tillväxt och mikrobiell lukt upplevdes, berg i dagen, fuktig mark, organiskt material finns på markytan, avsaknad av markplast, mikrobiell påväxt finns på blindbotten.

De fuktvärden som uppmättes i krypgrunden indikerar att grunden är fuktig, vilket leder till påväxt, rötskador och mikrobiell lukt från organiskt material. Fuktkvoten uppmättes till 23 %.

Risk för mikrobiell tillväxt föreligger om den relativa fuktigheten (RF) i den omgivande luften är över 75% vilket i furuvirke motsvarar en fuktkvot (FK) på 17%.

Vi rekommenderar en fördjupad undersökning för att bedöma orsak och omfattning.

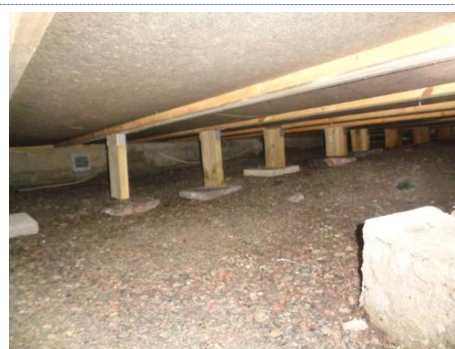
Vid kontroll av konstruktion i grunden uppmättes fuktvärden över kritisk nivå för mikrobiell tillväxt och mikrobiell lukt upplevdes, fuktig mark, delvis lösa/sneda trästötter, avsaknad av markplast.

De fuktvärden som uppmättes i plintgrunden indikerar att grunden är fuktig, vilket leder till påväxt, rötskador och mikrobiell lukt från organiskt material. Fuktkvoten uppmättes till 20 %.

Risk för mikrobiell tillväxt föreligger om den relativa fuktigheten (RF) i den omgivande luften är över 75% vilket i furuvirke motsvarar en fuktkvot (FK) på 17%.

Vi rekommenderar en fördjupad undersökning för att bedöma orsak och omfattning.

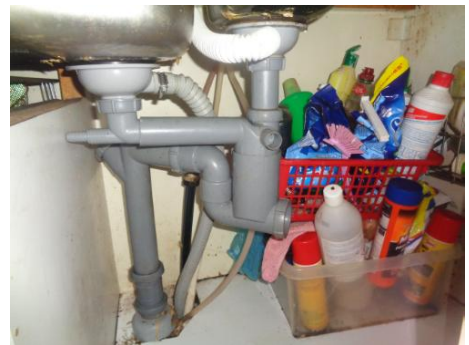
Det är droppläckage från diskhon.

Rekommenderas att kontakt tas med en behörig fackman för en fördjupad undersökning för att bedöma orsak och omfattning av läckaget.

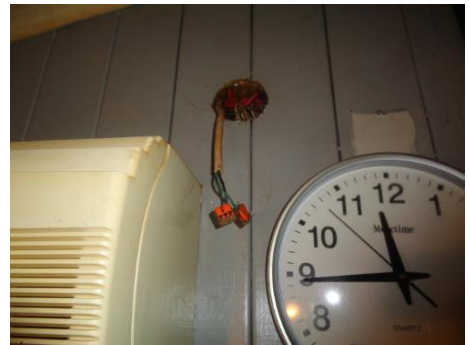
Elinstallationer i utrymmet har enligt vår bedömning uppenbara brister.

Elinstallationer i utrymmet är en säkerhetsrisk som kan orsaka både personskador och brand. Observera att besiktning av bostadens elsystem inte har ingått i uppdraget.

Kontakta en elektriker för kontroll och åtgärd.

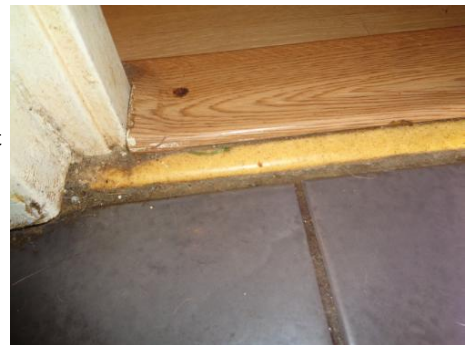
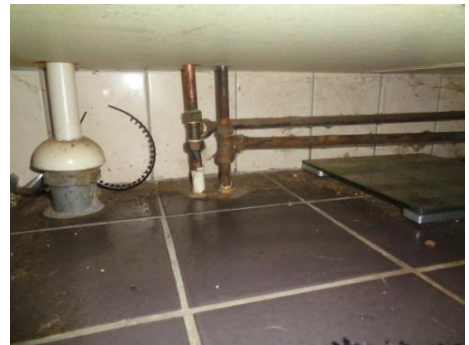
Plastmatta finns under klinkerplattorna.  
Rör genomföringar finns i golv under kommod.

Eftersom ytskiktet i utrymmet består av klinker som lagts direkt på plastmatta kan vidhäftningen mellan klinker och plastmatta vara svår att uppnå. Risk finns att klinkerplattorna släpper från underlaget.

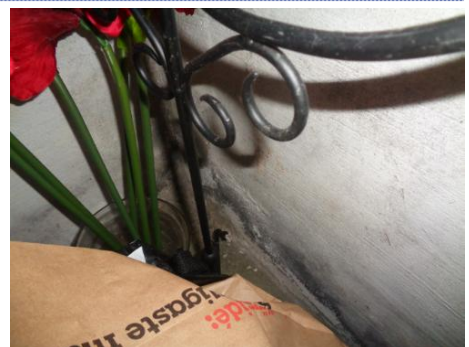
Puts- och färgsläpp finns på källarväggar.  
Berg i dagen med inkommande fukt i förrådsdel.

Puts- och färg som släppt från underlaget invändigt på källarytterväggarna är ett tecken på att källarens utvändiga fuktskydd inte längre fungerar tillfredsställande.

För att åtgärda detta måste källarens utvändiga fuktskydd förbättras. Läs Anticimex faktablad om källare för tips och råd.
