# Besiktningssprotokoll

Anticimex Försäkringsbesiktning i samarbete med Fastighetsbyrån

Fastighetsbeteckning: Erlandsbo 1:3	
Fastighetsadress: Starred Slättåkra 1	
Postnummer: 512 91	Ort: Sexdrega

Besiktningdatum: 2026-04-22	Protokollnummer: 69660912
Temperatur: 6 °C	Väderlek: Klart
Tekniker: Andreas Olla	
E-post: andreas.olla@anticimex.se	
Kontor: Borås	
Närvarande: Fastighetsägare

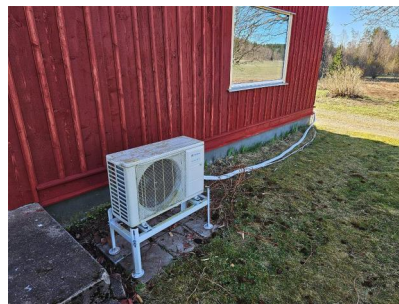
### Utvändigt / Sockel

Kondensvatten från luftvärmepumpens utedel leds inte bort från husgrunden. Vidare noterades att värmepumpens anslutning bör förankras.

Detta medför ökad risk för att vatten tränger in i anslutande konstruktioner, vilket i sin tur kan leda till fuktrelaterade skador. Observera att besiktning av byggnadens värmesystem eller värmepumpen inte har ingått i uppdraget.

Delar av sockeln är i behov av underhåll då det förekommer pust/färgsläpp.

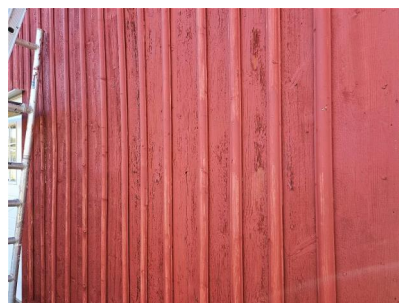
### Utvändigt / Fasad

Delar av fasaden är i behov av målning/underhåll då det bl.a. förekommer färgsläpp och behandlade ytor. Vidare noterades lokala/mindre otätheter.

Detta medför en ökad risk för fuktrelaterade skador på grund av sämre vattenavvisande förmåga.

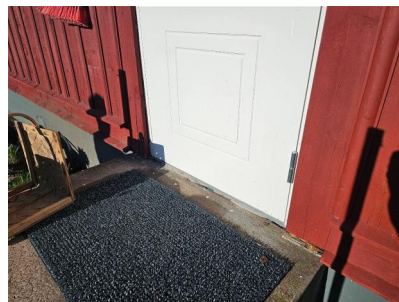
### Utvändigt / Dörrar / Fönster

Fönsterbleck har inga gaveluppvik, ytterdörrarna saknar tröskelbleck, köksfönstret som är äldre är i behov av underhåll och att foder vid västra vardagsrumsfönstret är omålade.

Detta medför en ökad risk för fuktrelaterade skador på grund av sämre vattenavvisande förmåga.

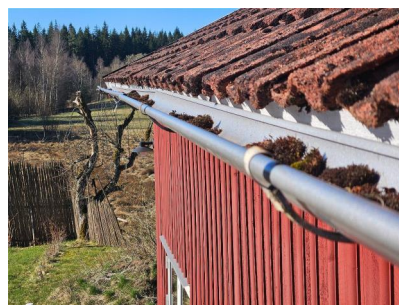
### Utvändigt / Hängrännor / Stuprör

Hängrännorna på östsidan är inte färdigställda och västsidan saknar takavvattning helt.

Detta kan innebära en stor fuktbelastning för husets grundläggning och kringliggande konstruktioner, vilket i sig kan resultera i fuktrelaterade skador.

Förslagsvis bör nya hängrännor och stuprör monteras i samband med framtida takreovering. Då bör även regnvattnet från stuprören ledas bort från huset och grundläggningen

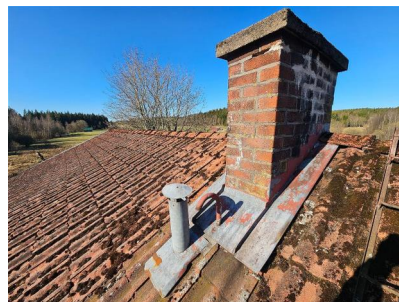
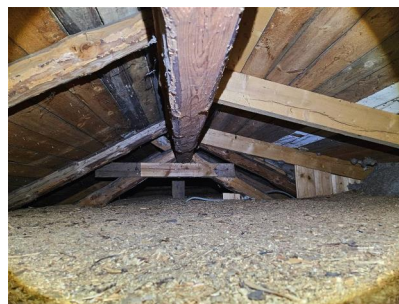
### Utvändigt / Tak & vindsutrymmen

Yttertaket är äldre och bedöms ha uppnått sin tekniska livslängd då bl.a. takpannorna är slitna och har påväxt av mossa, skorstenen har inget väderskydd och underlagstaket består av äldre spån/sticketak utan yttre täckning av papp.

Husetsnockvinden har endast kunnat besiktigas från luckan. Av det som har gått att se noterades inga fuktfläckar eller uppenbara tecken på följdskador. Vid övervåningens sidovindar noterades heller inga uppenbara tecken på skador eller läckage.

Kontakta en takläggare för att renovera yttertaket. I samband med detta bör underliggande konstruktioner kontrolleras efter eventuella följdskador.

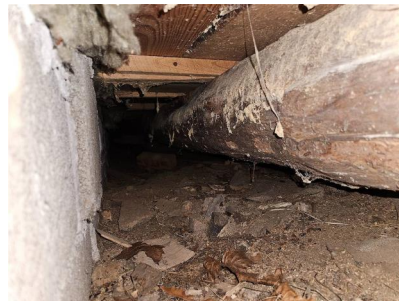
### Utvändigt / Torpargrund

Huset torpargrund har inte gått att besiktiga då lucka till utrymmet saknas.

Av det som gått att se genom fotografering genom de två ventilerna som gick att lossa i grundmuren noterades att markytan inte täcks av någon ångspärr, det finns mindre organiskt spill på markytan samt att höjden/framkomligheten mellan marken och torpargrudens bjälklag delvis ser ut att vara begränsat av bjälklagets timmerstockar

Uteluftsventilerade torpargrunder med bjälklag av organiskt material har ofta eller riskerar att få fuktrelaterade skador som kan resultera i mikrobiella skador. Där av rekommenderas en kompletterande besiktning när grunderna gjorts åtkomliga för kontroll och besiktning

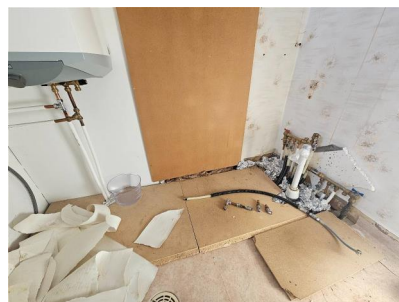
### Entréplan / Fd badrum / tilltäckt tvättstuga

Uterummet är inte färdigställt varpå det finns uppenbara otätheter i golvet.

Då husets varmvattenberedare och tappvattensfördelning finns i utrymmet kan otätheterna vid eventuella läckage leda till fuktskador.

Se till att utrymmet färdigställs och att installationerna anpassas efter gällande branschregler.

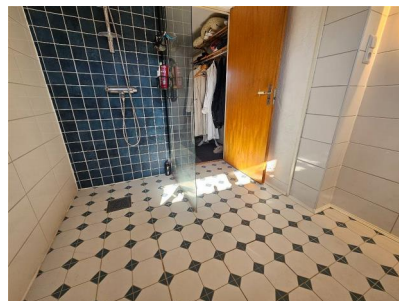
### Entréplan / Badrum

Tättskikt har inte anslutits på korrekt sätt mot utrymmets tröskel och karm samt att det finns lokala lågpunkter i golvfallet utanför duschzonen. Vid fuktindikering noterades inga avvikelser.

Detta medför en ökad risk för fuktrelaterade skador i kringliggande konstruktioner, främst om golvet framför tröskeln vattenbegjuts. Lågpunkterna kan även medföra viss risk för att golvet yttskikt drabbas av missfärgningar.

För att minska risken för eventuella skador bör man undvika att vattenbegjuta ytor utanför duschzonen samt se till att golvbrunnens vattenlås rengörs regelbundet.

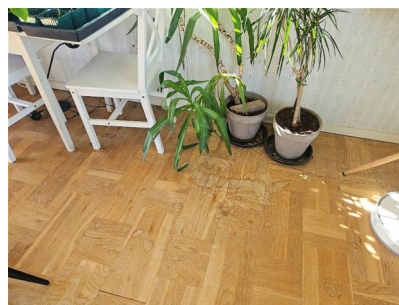
### Entréplan / Vardagsrum

Golvet har lokala missfärgningar/fuktfläckar

Detta bedöms vara orsakat i samband med bevattning av blommor och bedöms inte ha orsakat av någon skada.

Vidare noterades att värmepumpen bör förses med en fast elanslutning, då den nu endast ansluts via stickkontakt i eluttag
