Fastighetsbeteckning
Norra Husby 1:284
Adress
Odens hage 71
61971 Vagnhärad

**Besiktningssuppgifter**

Uppdragsnummer	A36469
Besiktningsdatum	2026-04-23
Besiktningföretag	OBM Byggnadsmiljö AB
Besiktningförrättare	Mattias Forsberg
Närvarande	Mäklare
Giltig till och med	2027-04-23

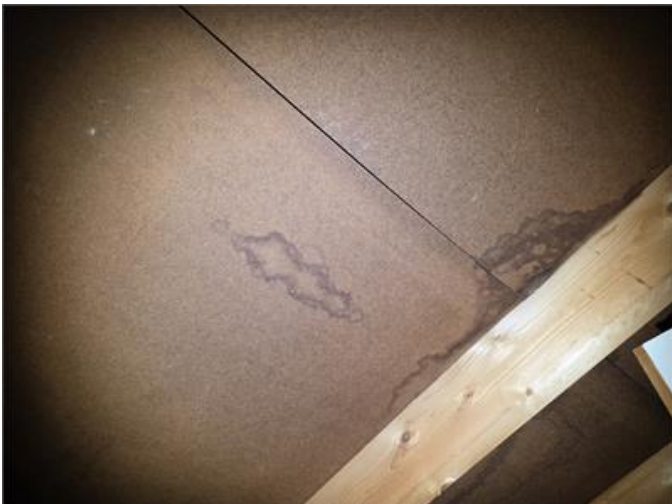
Besiktningresultat					
Bedömnings skala: 1 = Utan anmärkning, 2 = Påpekande, 3 = Bör åtgärdas, 4 = Ej besiktningbart					
Byggnadsdel	1	2	3	4	Anmärkning
Vind		X			- Fuktbläckar förekommer på underlagstak av board, vilket är relativt normalt för konstruktionstypen. Takets insida bör regelbundet kontrolleras. - Besiktat från lucka. - Se bild.
Entréplan					Flytande golv förekommer, se därför kommentar/riskanalys.
Entré/hall	X				
Elcentral	X				
Sovrum 1	X				
Våtrum			X		Utrymmet har äldre standard där flera brister förekommer och bedöms därför vara i behov av renovering.
Sovrum 2 & 3		X			Fuktbläck förekommer på tak, golv/vägg vinkeln samt under fönster, vilket bör kontrolleras regelbundet för att fastställa om åtgärdsbehov föreligger. Se bilder
Matplats	X				
Kök		X			- Fuktbläckar förekommer på golv under diskbänk. - Fuktskydd saknas under diskmaskin.
Dusch/wc			X		Utrymmet har äldre standard där flera brister förekommer och bedöms därför vara i behov av renovering.

Fuktfläck på vindens underlagstak.

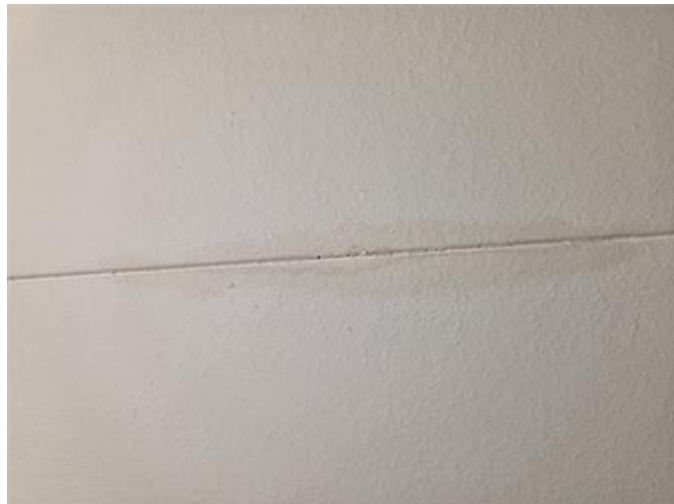
Fuktfläck på tak i sovrum 2/3

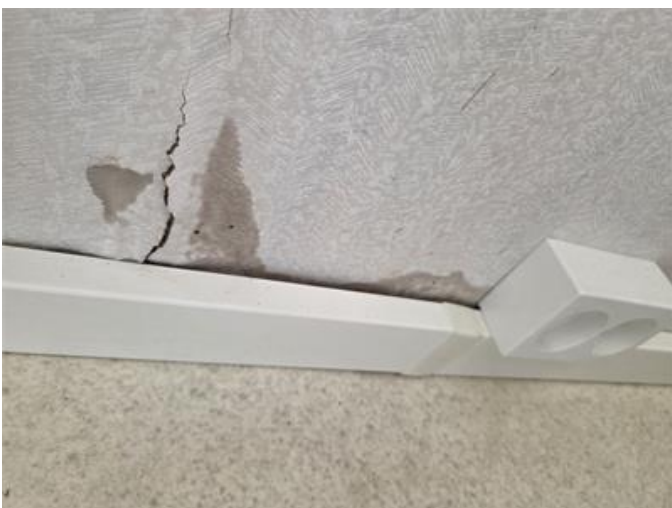
Fuktfläck på vägg/golvvinkeln i sovrum 2/3
