Besiktningssprotokoll

Anticimex Försäkringsbesiktning i samarbete med Fastighetsbyrån

Fastighetsbeteckning: Havstruten 13	
Fastighetsadress: Magasinsgatan 35	
Postnummer: 432 35	Ort: Varberg

Besiktningdatum: 2026-04-22	Protokollnummer: 69661646
Temperatur: 7 °C	Väderlek: Sol
Tekniker: Martin Bystedt	
E-post: martin.bystedt@Anticimex.se	
Kontor: Halmstad	
Närvarande: Delägare i fastigheten

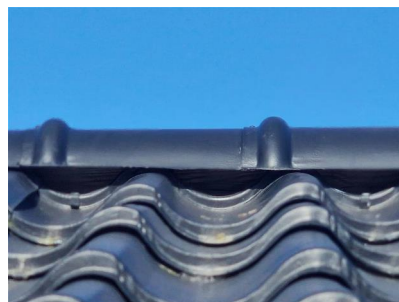
Utvändigt / Tak

Nocktätning saknas bitvis.

Brister i utvändiga taktäckningen kan leda till att regn- eller smältvatten tränger ner i underliggande takkonstruktion och orsakar fuktrelaterade skador.

Färgsläpp och rostangrepp noterades lokalt på profilplåten.
Vindskivor har lokala rötskador i nederkant.

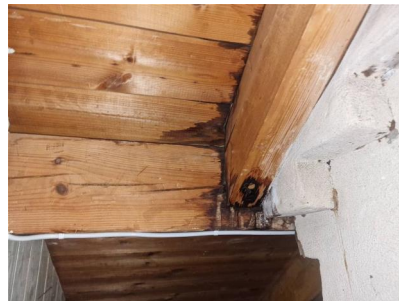
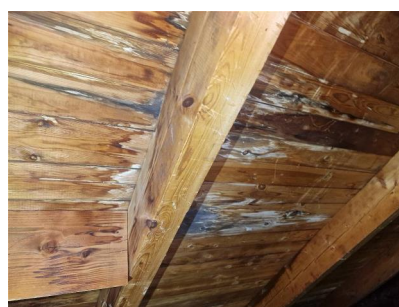
Utvändigt / Vind

Missfärgningar noterades lokalt på underlagstak/takstolar.

Missfärgningar kan bero på olika saker, och kan vara ett tecken på ett tidigare eller pågående läckage. För att kontrollera orsaken till och omfattningen av missfärgningarna rekommenderas att en fördjupad undersökning utförs.

Vid fuktindikering mot missfärgningarna noterades inga förhöjda fuktindikationer.

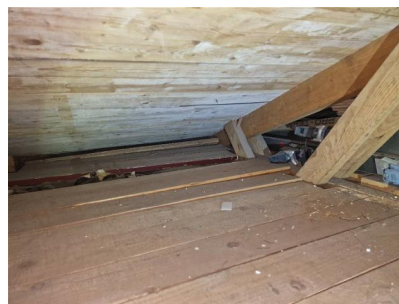
Utvändigt / Vind garagedelen

Garaget är ouppvämt och vindsluckan är otät.
Mindre mängd mikrobiell påväxt noterades lokalt på underlagstaket.

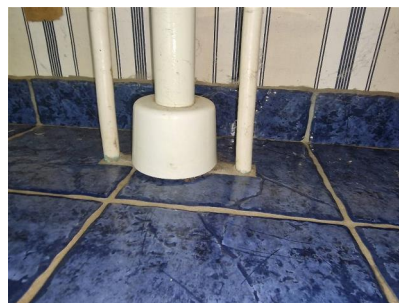
Entréplan / Toalett

Rör genomföringar finns i golvet.

Bristen medför en ökad risk att vatten kan tränga in i omkringliggande konstruktioner med fuktrelaterade skador som möjlig följd.

Vid fuktindikering i utrymmet noterades inga förhöjda fuktindikationer.

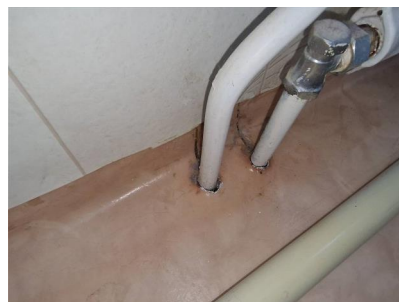
Övre plan / Dusch/Wc

Utrymmet är äldre och har passerat tiden för sin tekniska livslängd.
Rör genomföringar finns i golvet vilka även är otäta.
Sprickor/otätheter noterades lokalt i våtrumsmattan på golvet samt att den börjat släppa från väggar.
Golvbrunnen är monterad för nära vägg.
Golvfallet är lokalt bristfälligt utfört.

Vid fuktindikering i utrymmet noterades inga förhöjda fuktindikationer.

Kontakta en behörig våtrumsentreprenör för en renovering. I samband med renoveringen bör omkringliggande konstruktioner kontrolleras för att upptäcka eventuella följdskador.

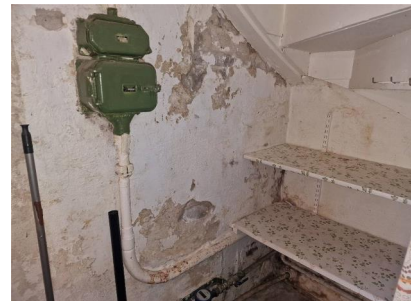
Källarplan / Allmänt

- ⚠ Utvändigt fuktskydd är äldre. Enstaka puts-/färgsläpp finns från källarväggar och då främst vid vägg under källartrappan.

Eftersom källarens utvändiga fuktskydd (dagvattensystem, dräneringssystem samt källarytterväggarnas utvändiga fuktskydd) är äldre, så kan systemet ha nedsatt funktion. Detta ökar risken för invändiga fuktskador i källaren.

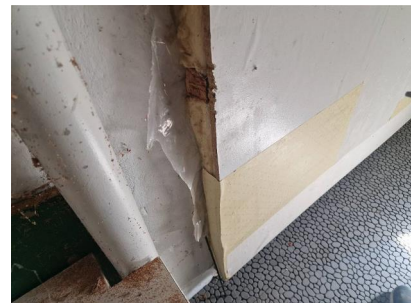
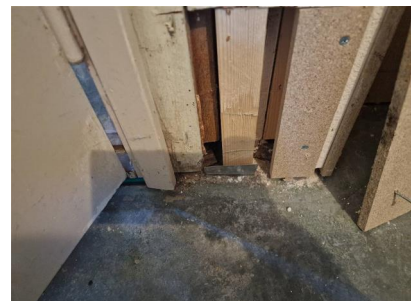
- ⚠ I delar av källaren finns på-/uppreglade väggar av organiskt material.

I tvättstugan har man tagit bort delar av den påreglade ytterväggskonstruktionen. Vid fuktkvotmätning i en spikregel till den påreglade väggkonstruktionen som finns kvar uppmättes fuktkvoten till mellan 13-14 %.

Nedre delen av spånskivan till den uppreglade väggkonstruktionen i trappa/källarentré demonterades och fuktkvotmätning utfördes i bakomvarande träkonstruktioner. Fuktkvoten uppmättes till mellan 13-14%.

Det finns risk för mikrobiell tillväxt om den relativa fuktigheten (RF) i luften är över 75 %, vilket i gran- och furuvirke motsvarar en fuktkvot (FK) på ca 17 %.

Konstruktionerna riskerar att drabbas av fuktskador på grund av naturlig fuktpåverkan från mark. Detta kan i sin tur leda till mikrobiella skador (angrepp av mikroorganismer) som kan leda till att mikrobiell lukt sprids till boendemiljön.
