Utby 77:5

Konstförvantsgatan 6

**Besiktningssuppgifter**

Uppdragsnummer	O31652
Besiktningsdatum	2026-04-22
Besiktningföretag	OBM Besiktning Väst AB
Besiktningförrättare	Emil Johansson
Närvarande	Mäklare
Giltig till och med	2027-04-22

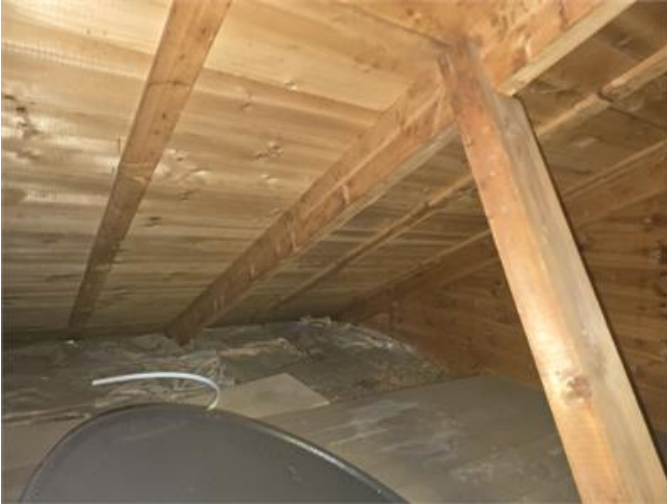
Exempel från del av vinden.

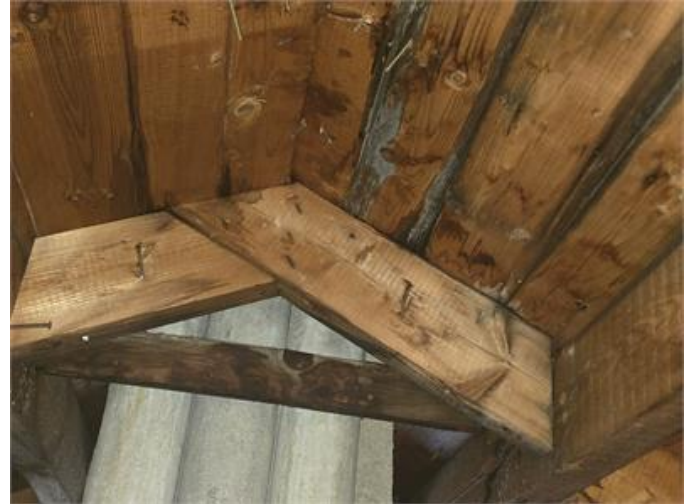
Vind		X			Fuktfläckar förekommer på underlagstak, vilket bör kontrolleras regelbundet för att fastställa om åtgärdsbehov föreligger. Dessa var torra vid besöket och är troligen från tiden innan takomläggningen. Vinden besiktades från landgången.
		X			Vindsluckan bedöms otät och bör tätas för minskat luftläckage upp till vind.
Invändigt/Entréplan					
Hall	X				Inget att notera.
Sovrum 1	X				Inget att notera.
Vardagsrum	X				Inget att notera.
Sovrum 2	X				Inget att notera.
Kök		X			Fuktskydd saknas under kyl/frys diskmaskin och diskbänkens vatteninstallationer. Diskmaskinsslangar och vattenrör bör förankras i skåp/vägg.
Wc		X			Äldre standard med rörgenomföringar i golvet. Se kommentar/riskanalys.

Exempel på fuktfläckar på del av underlagstaket.

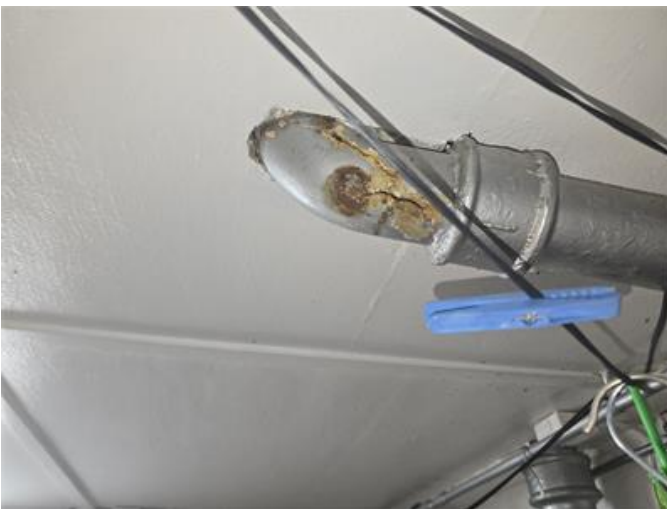
Rörinstallationer			X		Rörinstallationerna är merparten av äldre ursprung och dess tekniska livslängd anses därför vara förbrukad. Det noteras sprickor i avloppsrör i pannrummet. Kontakta en fackman för kontroll/åtgärd.

Bilden visar en spricka i ett avloppsrör.

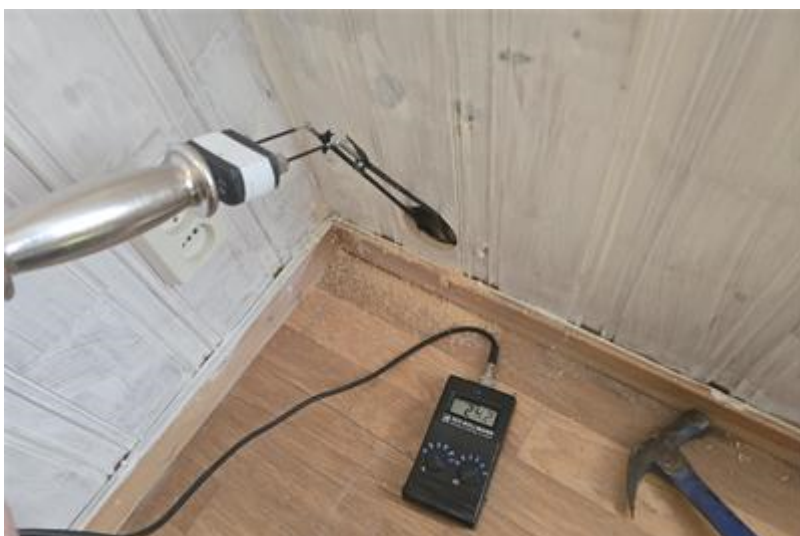
Fuktkvoten uppmättes till ca 24% i den påreglade väggen i sovrum 2. Via provhål i vägg i sovrum 1 noteras stålreglar och inget mätbart material. I golvet uppmättes fuktkvoten till ca 15-16% i golvspånskivan, bör enbart ses som en indikation.

Då förhöjda fuktkvotsvärden noterats och en avvikande lukt upplevts rekommenderas det att besiktningen kompletteras med en vidare undersökning av en fackman för att kontrollera orsak/omfattning samt lämpliga åtgärder.
