Fastighetsuppgifter

Fastighetsbeteckning
Älvdalens Kyrkby 3:36
Adress
Porfyrvägen 10
79630 Älvdalen

**Besiktningssuppgifter**

Uppdragsnummer WA6098
Besiktningdatum 2026-04-23
Besiktningföretag OBM Besiktning i Dalarna AB
Besiktningförrättare Tomas Myrbråten
Närvarande Ingen närvarande.
Giltig till och med 2027-04-23

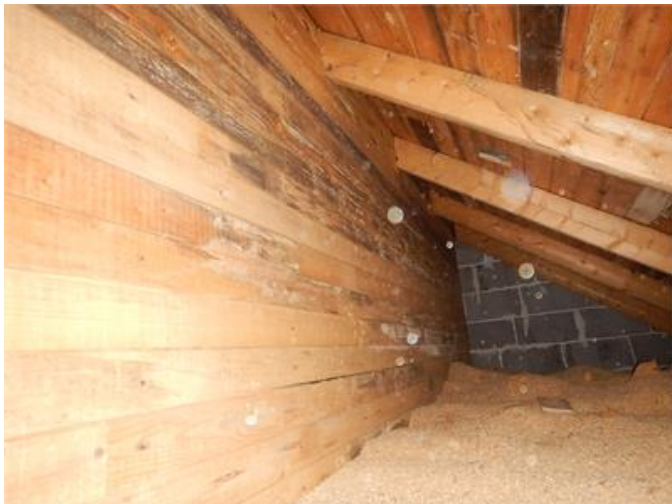
-Mikrobiell påväxt förekommer på yttertaket insida. Det kan ej bedömas om detta är ett pågående problem eller av äldre ursprung. Yttertaket insida bör därför kontrolleras regelbundet, se även info på protokollets näst sista sida, pos. 3.

Mikrobiell påväxt på underlagstak samt stödbensvägg.

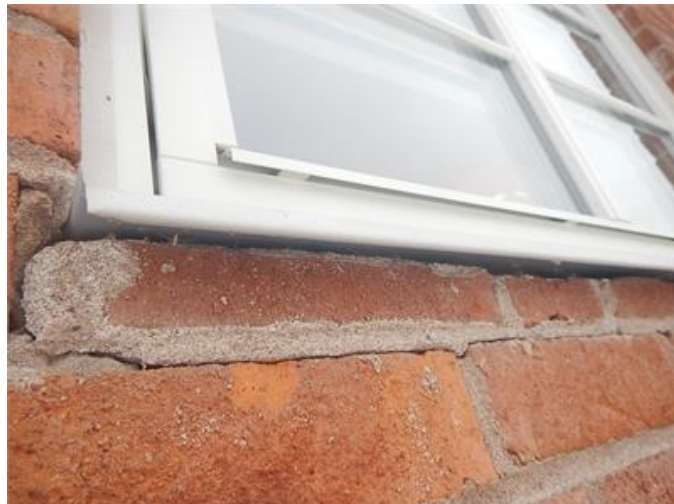
-Huset har en typ av stomme/fasadsten som medför att sprickbildning är vanligt förekommande, sprickorna förekommer dock i relativt normal omfattning.

Sprickbildning och lösa tegelstenar på fasad.
