# Besiktningssprotokoll

Anticimex Försäkringsbesiktning i samarbete med Fastighetsbyrån

Fastighetsbeteckning: Graniten 9	
Fastighetsadress: Nyåkersgatan 13	
Postnummer: 733 33	Ort: Sala

Besiktningdatum: 2026-04-21	Protokollnummer: 69656853
Temperatur: 12 °C	Väderlek: Sol
Tekniker: Jennifer Nordlejon	
E-post: jennifer.nordlejon@anticimex.se	
Kontor: Västerås	
Närvarande: Michael (sonen) till ägaren samt besiktningstekniker från Anticimex Jennifer Nordlejon.

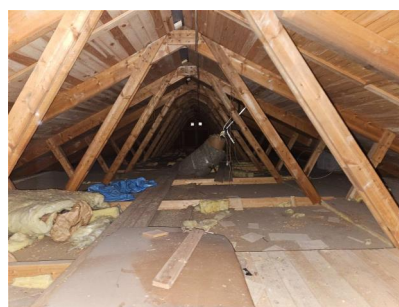
Vid kontroll av vinden uppmättes fuktvärden under kritisk fuktnivå för mikrobiell tillväxt och en normal lukt upplevdes.

Det finns risk för mikrobiell tillväxt om den relativa fuktigheten (RF) i den omgivande luften är över 75 %. I furuvirke motsvarar det en fuktkvot (FK) på 17 %.

Fuktkvoten i underlagstak/takbjälkar uppmättes till 8%.

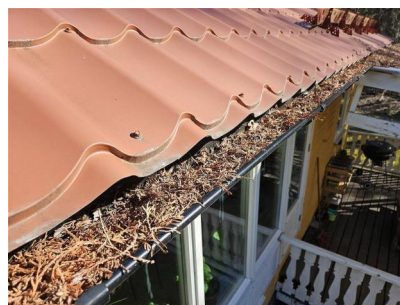
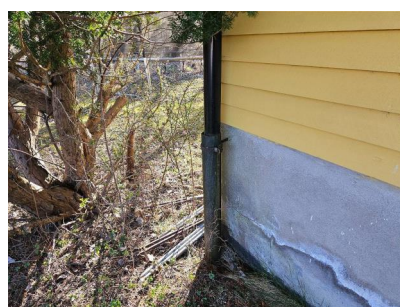
- Hängrännor är skräpfyllda.
- Lövsilar finns inte.

Eftersom hängrännor är fulla med skräp finns risk för fuktskador på fasad och sockel då vatten kan svämma över.

När det saknas lövsilar så finns det risk att det blir stopp i dagvattenledningen.

För att hindra stopp och översvämning i dagvattenledningar rekommenderas rensning samt komplettering av lövsilar.

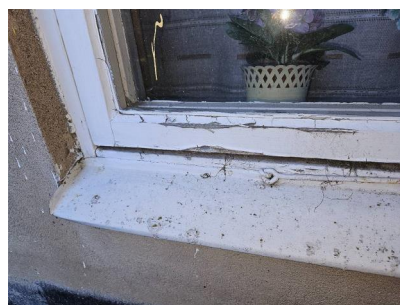
Källar Fönster har färgsläpp och torrsprickor.

Fönsterbågar och fönsterkarmar där målningsbehov finns riskerar att få fukt- och rötskador på grund av sämre vattenavvisande förmåga.

För att öka livslängden på fönster rekommenderas målning och underhåll.

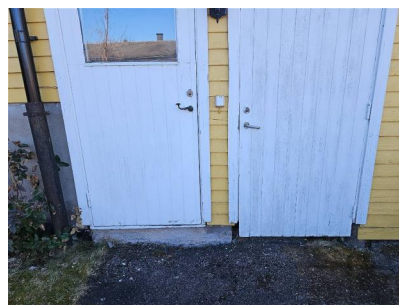
Dörr är i behov av målning/underhåll.

Dörrar där målningsbehov finns riskerar att få fukt- och rötskador på grund av sämre vattenavvisande förmåga.

För att öka livslängden på dörr rekommenderas målning och underhåll.

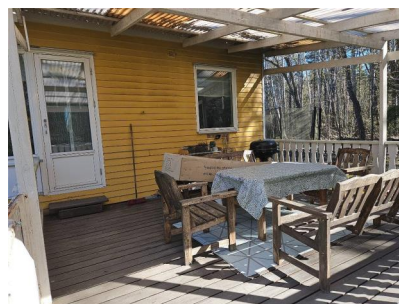
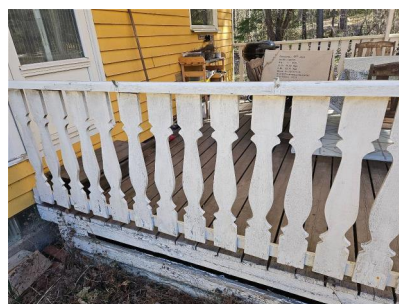
Svikt och skador förekommer på altan.

Svikt och skador på altan och altanräcke är ett tecken på brister i konstruktionen. Jag rekommenderar underhåll.

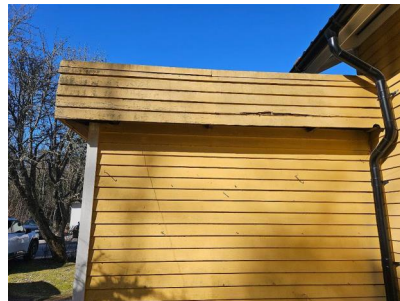
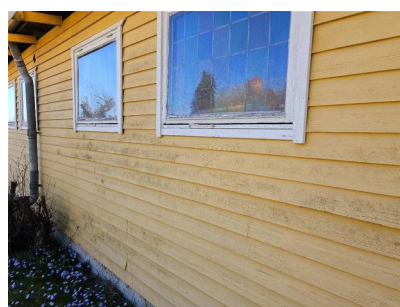
- Enstaka panelbrädor har mindre rötskador.
- Fasadpanelen är i behov av målning/underhåll.
- Fönster är i behov av målning/underhåll.

Fasadbeklädnad, fönster och träkonstruktioner där målningsbehov finns riskerar att få fukt- och rötskador på grund av sämre vattenavvisande förmåga. För att öka livslängden på fasadbeklädnaden rekommenderas målning och underhåll. I samband med ommålning rekommenderas att de rötskadade panelbrädorna byts ut.

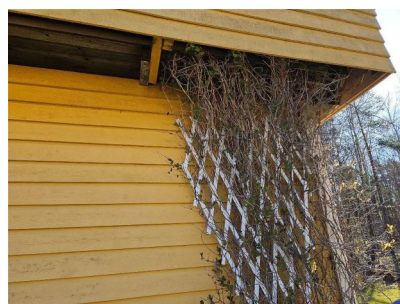
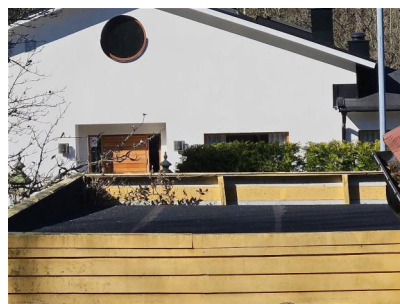
Växter finns i anslutning till byggnaden.

När det finns rabatter och växter nära byggnaden finns risk att fukt stannar kvar i väggarna. Detta kan i sin tur orsaka invändiga fuktskador. Växternas rötter kan också skada grundmuren och sätta dräneringsledningen ur funktion.

Området närmast huset rekommenderas att vara fritt från växtlighet.

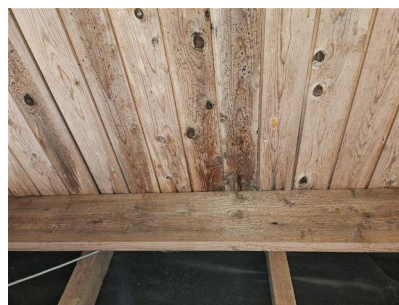
Mikrobiell tillväxt finns i undertaket som är obehandlat.

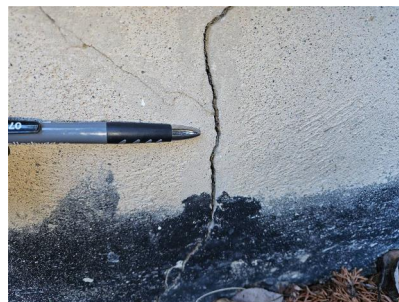
Sprickor finns i sockel.

Detta kan leda till fukt- och frysskador i konstruktionen. Vid besiktningstillfället sågs inga bakomliggande skador.

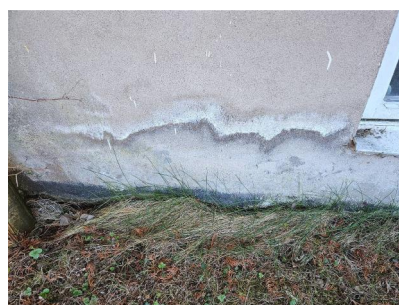
Utvändigt fuktskydd är äldre.

Eftersom källarens utvändiga fuktskydd (dagvattensystem, dräneringssystem samt källarytterväggarnas utvändiga fuktskydd) är äldre, så kan systemet ha nedsatt funktion. Detta ökar risken för invändiga fuktskador i källaren.

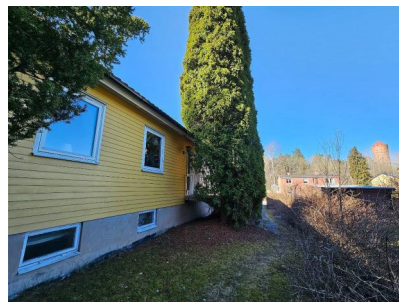
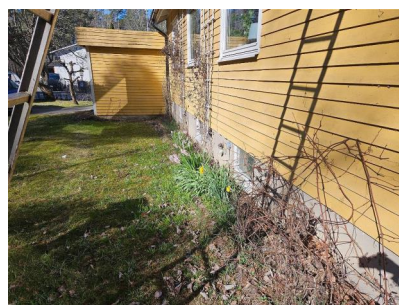
Växter finns i anslutning till byggnaden.

När det finns rabatter och växter nära byggnaden finns risk att fukt stannar kvar i väggarna. Detta kan i sin tur orsaka invändiga fuktskador. Växternas rötter kan också skada grundmuren och sätta dräneringsledningen ur funktion.

Området närmast huset rekommenderas att vara fritt från växtlighet.

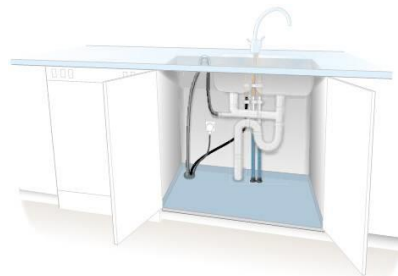
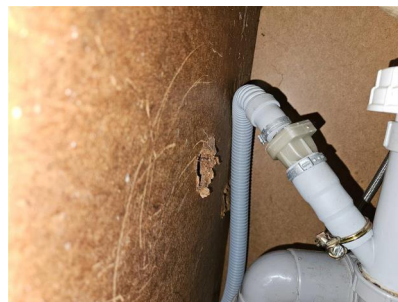
- Fuktskydd saknas i diskbänkskåp.
- Upphångningsbygel saknas på avloppslang från diskmaskinen.

Utan fuktskydd är det svårt att upptäcka läckage från rörledningar. Vatten kan då tränga in i omkringliggande konstruktioner och orsaka fuktskador.

När upphängningsbygel saknas ökar risken för brott på slangen med läckage som möjlig följd.

För att upptäcka eventuella läckage, installera ett fuktskydd.

För att hindra brott på avloppsslang rekommenderas komplettering av upphängningsbygel.

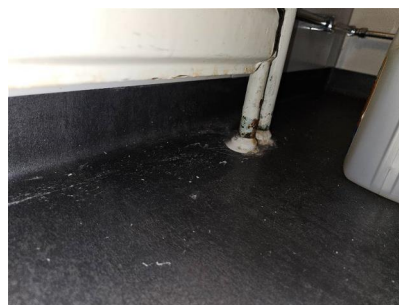
Rörgenomföring finns i golv.

Rörgenomföringar i golvet medför en ökad risk för att vatten tränger ner i omkringliggande konstruktioner och orsakar fuktskador.

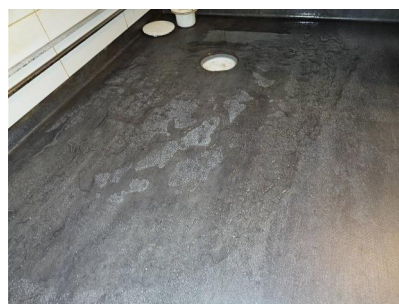
Golvlutning.

Golvfall mot golvbrunnen är bristfälligt utfört.

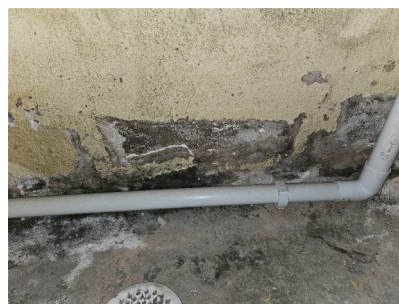
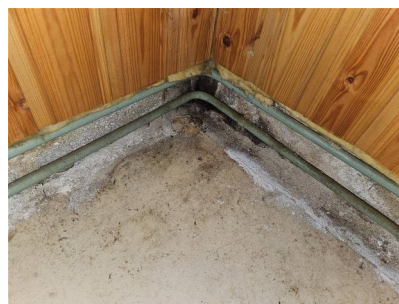
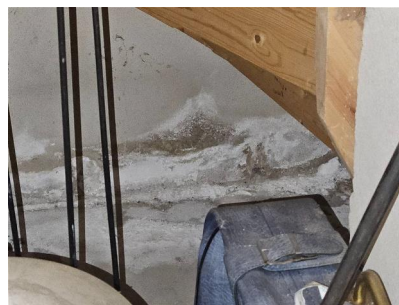
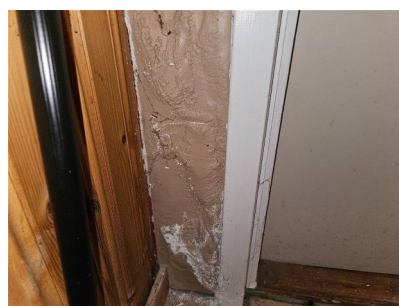
- Puts- och färgsläpp finns på källarväggar.
- Påreglade källarväggar i flera utrymmen.
- Uppreglat golv i enstaka rum

Invändigt i källaren har puts och färg släppt från yttreväggarna, vilket tyder på att det utvändiga fuktskyddet inte längre fungerar tillfredsställande. För att åtgärda problemet behöver källarens utvändiga fuktskydd ses över och förbättras. För mer information och vägledning hänvisas till Anticimex faktablad om källare.

Vid besiktningen noterades även mikrobiell påväxt på väggar samt förhöjd fuktkvot, uppmätt till cirka 20 %. Källarens grundmurar är dessutom försedda med påreglade och isolerade yttreväggar, en konstruktion som ofta är känslig för fuktpåverkan och där skador kan uppstå till följd av naturlig fuktvandring.

Mot bakgrund av detta rekommenderas en fördjupad undersökning för att klarlägga orsak och omfattning av de noterade bristerna. Det är viktigt att denna rekommendation omfattar hela källaren.

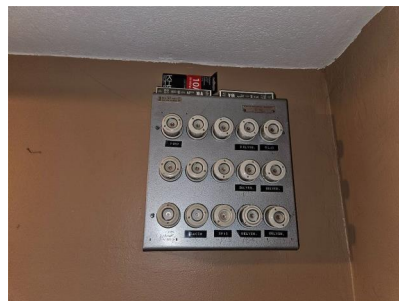
Jordfelsbrytare finns ej.

Det finns inget krav att hus byggda före år 2000 ska ha jordfelsbrytare. Jordfelsbrytaren minskar dock risken för personskador och brand orsakade av elanläggningen.

Kontakta en elektriker för kontroll och åtgärd.

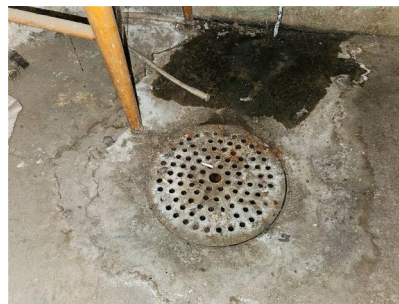
✎ Gjutjärnsbrunnen är rostangripen.  
Golvbrunn i pannrum/garage är i dåligt skick.

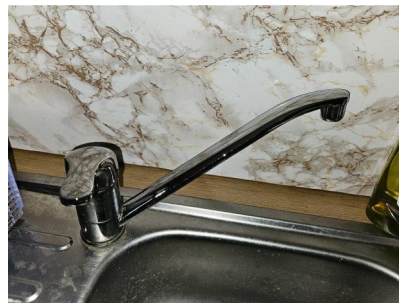
⚠ Köksblandaren saknar vridstopp.  
(utloppspipen går att vrida ut över bänkskivan).

Detta kan leda till att vatten rinner ut till omkringliggande konstruktioner med fuktskador som följd.

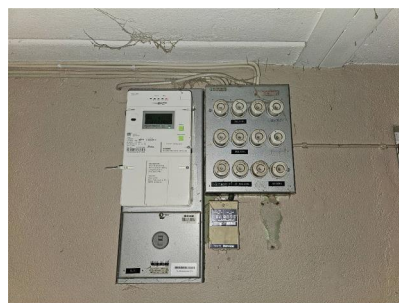
Jordfelsbrytare finns ej.

Det finns inget krav att hus byggda före år 2000 ska ha jordfelsbrytare. Jordfelsbrytaren minskar dock risken för personskador och brand orsakade av elanläggningen.

Kontakta en elektriker för kontroll och åtgärd.

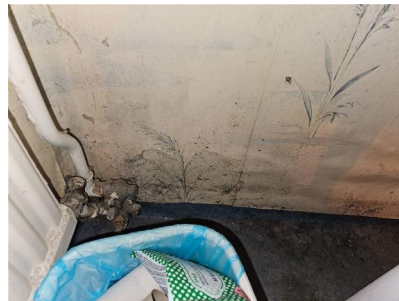
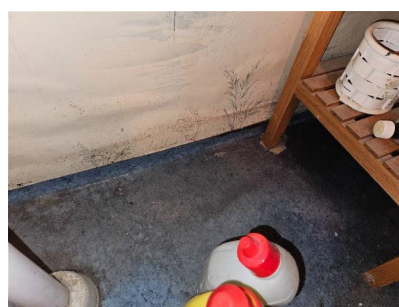
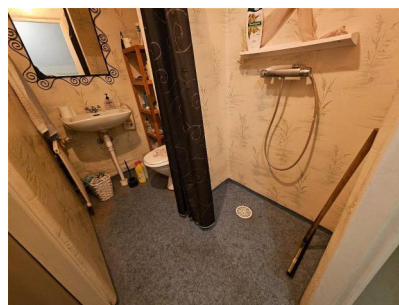
- Utrymmet är i behov av renovering.
- Bubblor golv, tapeter släppt
- Gjutjärnsbrunn finns i utrymmet

Utrymmet är äldre och har passerat tiden för sin tekniska livslängd.

Kontakta en behörig våtrumsentreprenör för en renovering. I samband med renoveringen bör omkringliggande konstruktioner kontrolleras för att upptäcka eventuella följdskador.
