Andersberg 10:17

Snögatan 6A

Uppdragsnummer	x10425
Besiktningsdatum	2026-04-22
Besiktningföretag	OBM Fuktteknik Gävleborg AB
Besiktningförrättare	Jessica Lundgren
Närvarande	Ingen närvarande, uppgifter hämtade från mäklaren
Giltig till och med	2027-04-22

Byggnadsbeskrivning	Byggnadsår
1 1/2 plansradhus med betongplatta på mark	1975
Till eller ombyggnad	Övrigt
-	-

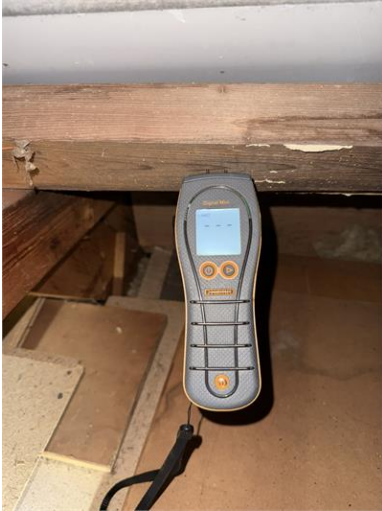
Allmän konstruktionskontroll avnockvind:  
Fuktkvoten uppmättes i trä i yttertaket innersida till under 8,0% FK. Dessa värden kommer sannolikt att ändras med årstiden. Det kritiska gränsvärdet för mikrobiell tillväxt brukar anges till ca 17% fuktkvot (FK).

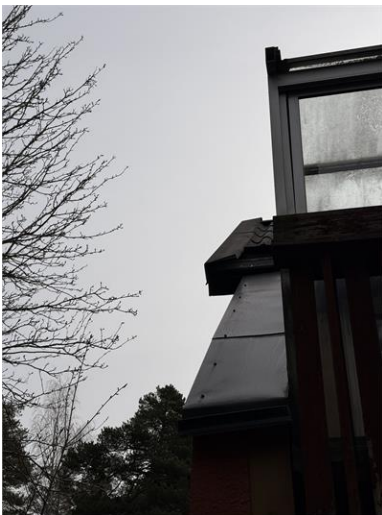
Vindskiveplåt har vikt upp sig mindre nertill. Vindskiveplåt på sidan av balkong avslutas högt uppe på vindskiva. Takfot samt vindskivor har ett målnings-/underhållsbehov. Se bilder.

Vindskiveplåt vikt upp sig nedtill.
