# Besiktningssprotokoll

Anticimex Försäkringsbesiktning i samarbete med Fastighetsbyrån

Fastighetsbeteckning: Gullberg 4:11	
Fastighetsadress: Högshultvägen 6	
Postnummer: 511 59	Ort: Kinna

Besiktningdatum: 2026-03-24	Protokollnummer: 69608550
Temperatur: 4 °C	Väderlek: Mulet
Tekniker: Andreas Olla	
E-post: andreas.olla@anticimex.se	
Kontor: Borås	
Närvarande: Fastighetsägare

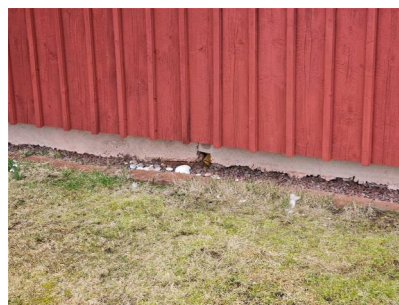
### Utvändigt / Sockel

Vid södergaveln noterades en mindre otäthet.

För att undvika att gnagare lätt tar sig in i huset bör det berörda området tätas med lämpligt bruk.

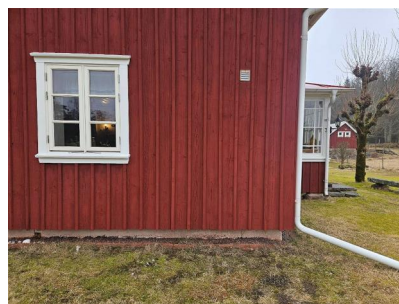
### Utvändigt / Fasad

Södergavelns panel har torrsprickor.

Detta medför tätare underhållsintervall för att förhindra att panelen skadas.

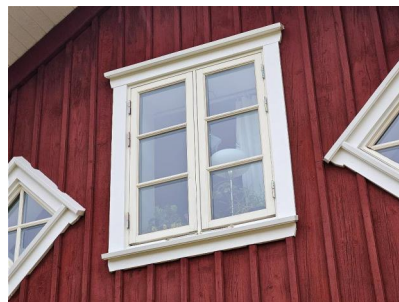
### Utvändigt / Fönster

Husets fönster är utförda utan traditionella fönsterbleck och har i stället så kallade droppbrädor/droppnäsor av trä.

Denna typ av lösning är generellt mer känslig för åldersrelaterat slitage och förutsätter ett gott skick samt kontinuerligt underhåll för att säkerställa att vatten leds bort från fasad och fönsteranslutningar.

Vid besiktningen noterades även att vissa fönster i mer utsatta lägen uppvisar mindre färgsläpp och torrsprickor i färgskiktet, varför bättringsmålning rekommenderas.

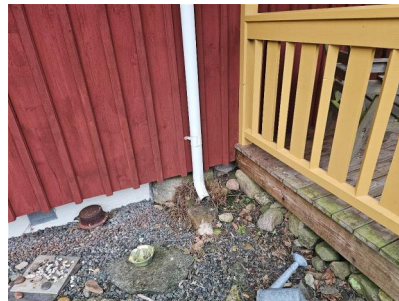
### Utvändigt / Hängrännor / Stuprör

Flera stuprör avsluta intill grunden, vilket medför en ökad fuktbelastning för huset grundläggning som i sin tur kan resultera i fuktrelaterade skador.

Fals på stuprören är vänd mot fasaden.

Vidare noterades att stuprören som är anslutna till markledningarna bör kompletteras med lövsilar för att minska risken för stopp i markledningarna eller att stenkistorna tätar.

För att lättare kunna se som röret blivit skadat efter vinterns påfrestningar samt för att undvika skador på fasad vid ett eventuellt läckage bör falsen vändas ut från fasaden.

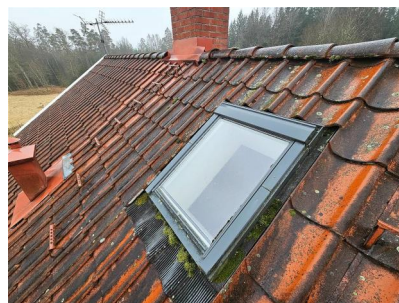
### Utvändigt / Tak

Vid baksidan av taket noterades påväxt av mossa runt takfönstret samt viss påväxt av mossa även på takpannorna .

Vidare noterades att vindskivorna är försedda med vattbrädor istället för vindskivebeslag i plåt.

Eftersom detta är en utsatt detalj bedöms livslängden som begränsad, även vid regelbundet underhåll. Normalt rekommenderas vindskivebeslag i plåt för att minska behovet av underhåll och slitaget på vindskivorna.

För att undvika att detta på sikt försämrar takets och takfönstrets livslängd bör mossan behandlas och tvättas bort.

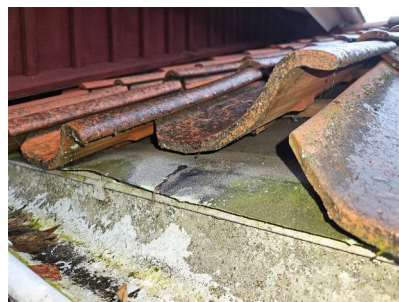
Vid takläggningen ovan farstun noterades att taklutningen är lägre än vad som normalt rekommenderas för en-kupigt lertegel. Vidare har underlagstaket monterats med s.k. takfotskil, vilket innebär att underlaget i det berörda området saknar ett tydligt fall mot hängrännan.

Även om detta i nuläget inte bedöms innebära någon akut risk för läckage eller kritiska skador, kan konstruktionen på sikt påverka takets livslängd negativt.

Förslagsvis bör det berörda området av underlagstaket hållas rent från skräp och smuts genom regelbunden tillsyn eller rengöringsrutin.

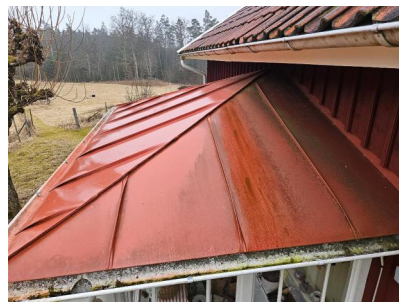
Vid plåttaket ovan glasverandan noterades inga brister.

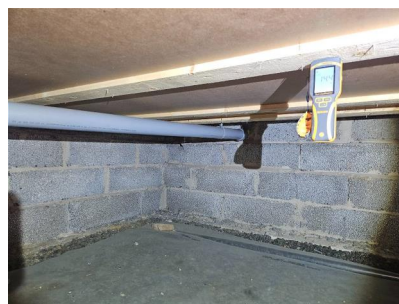
### Utvändigt / Torpargrund/Krypgrund

Vid besiktning av husets torpargrund och krypgrund uppmättes fuktkvoten i undersidan av golvbjälklaget till 14,4%, vilket är under gränsvärdet(17%) för mikrobiell tillväxt. Inga avvikande lukter noterades i grunden och av det som gått att se noterades inga spår av mikrobiell påväxt. Vidare noterades att ångspärren på markytan inte täcker hela vägen ut mot grundmurarna samt att bärlina under köket byggts med tryckimpregnerat virke.

Observera att höjden mellan marken och bjälklaget är begränsat vid den ursprungliga delen vilket medför att bjälklaget endast kunnat besiktigas från den tillbyggda krypgrundsdelen.

Golvbjälklaget vid uteluftsventilerade krypgrunder/torpargrudens riskerar att drabbas av fuktskador på grund av naturlig fuktpåverkan. Detta kan i sin tur leda till mikrobiella skador som kan leda till att avvikande lukt sprids till boendemiljön.

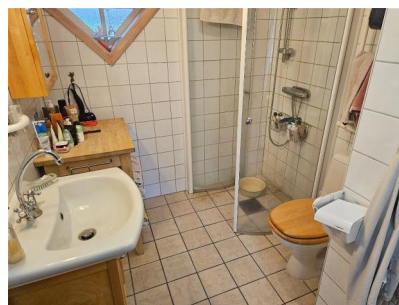
### Entréplan / Badrum

- ⚠️ Badrummet bedöms vara av äldre standard där brunnsmanschetten sticker fram under golvbrunnens klämring samt att golvfallet utanför duschzonen har en lokal lågpunkt. Vid fuktindikering noterades inga avvikelser.

Detta medför en ökad risk för att utrymmet tätskikt och golvbrunns anslutning inte håller tätt, vilket kan leda till fuktrelaterade skador i kringliggande konstruktioner.

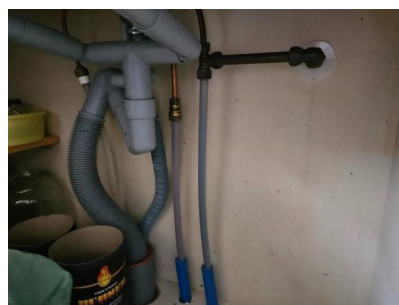
### Entréplan / Kök

- ⚠️ Det finns inget fuktskydd i diskbänkskåpet.

Utan fuktskydd är det svårt att upptäcka läckage från rörledningar. Vatten kan då tränga in i omkringliggande konstruktioner och orsaka fuktskador.

Vidare noterades att diskmaskinens tömningsslang bör förankras.

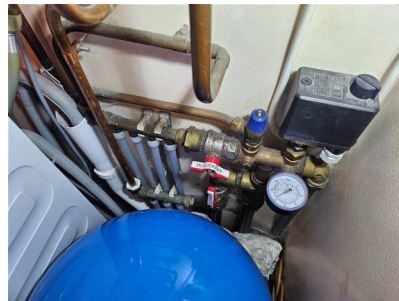
### Entréplan / Tvättstuga

Det finns flera rörgenomföringar i golvet som är förlagda i rörlitsar där golvmattans vikt ligger mot kanten.

Även om uppviket skyddar rörgenomföringarna mot eventuella läckage från vatten på golvet, finns det fortfarande en viss risk för fuktskador om läckage uppstår vid de berörda rörinstallationerna eller kopplingarna.

För att minska risken för skador och underlätta upptäckt av eventuella läckage kan det vara lämpligt att förse rörlitsen med ett passande vattenlarm.

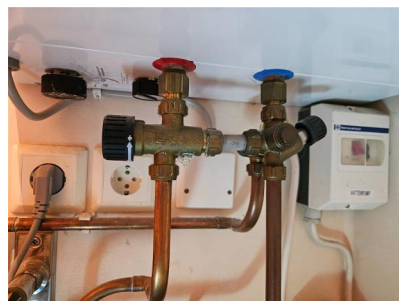
Vid en av rököppningarna till varmvattenberedaren påträffades ett mindre smygläckage som bör ses över och åtgärdas
