Besiktningssprotokoll

Anticimex Försäkringsbesiktning i samarbete med Fastighetsbyrån

Fastighetsbeteckning: Strömsnäs 3:9	
Fastighetsadress: Bred Strömsnäs 1	
Postnummer: 725 96	Ort: Västerås

Försäkringsbesiktning

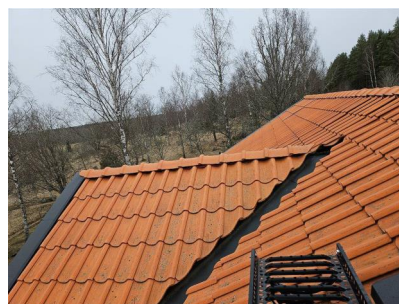
Utvändigt / Tak

Inget att notera.

Taket besiktat från taklucka på vinden.

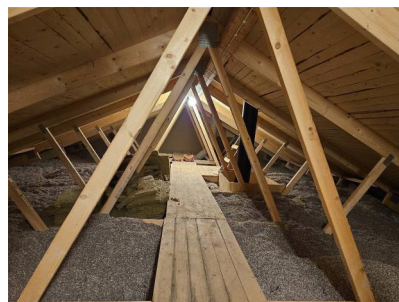
Utvändigt / Vind

Vid kontroll av vinden uppmättes fuktvärden under kritisk fuktnivå för mikrobiell tillväxt och en normal lukt upplevdes.

Fuktkvoten i underlagstak/takbjälkar uppmättes till 8 %.

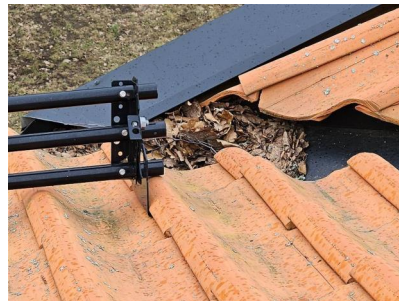
Utvändigt / Hängrännor / Stuprör

Skräp ligger i rännalarna

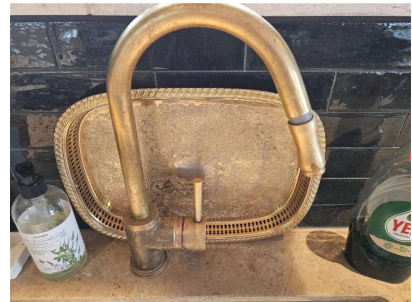
Entréplan / Kök

Köksblandaren saknar vridstopp.
(utloppspipen går att vrida ut över bänkskivan).

Detta kan leda till att vatten rinner ut till omkringliggande konstruktioner med fuktskador som följd.
