Fastighetsuppgifter

Kullbäckstorp 1:114

Ludde Gentzels väg 2

Uppdragsnummer	O31678
Besiktningsdatum	2026-04-23
Besiktningföretag	OBM Besiktning Väst AB
Besiktningförrättare	Emil Johansson
Närvarande	Fastighetsägare, Mäklare
Giltig till och med	2027-04-23

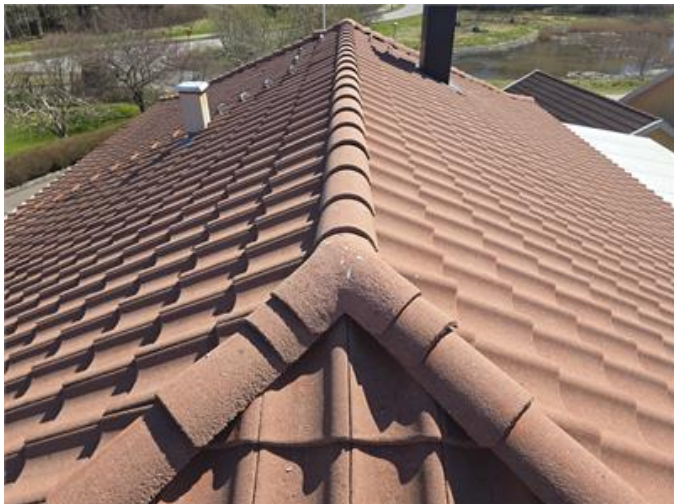
Yttertak: Då taktäckningen är av äldre standard har det ett minskat motstånd mot vatteninträngning. Detta i sin tur kan leda till fuktskador på takkonstruktionen vilket kan påverka byggnaden och dess inomhusklimat negativt.

Överblick yttertak.

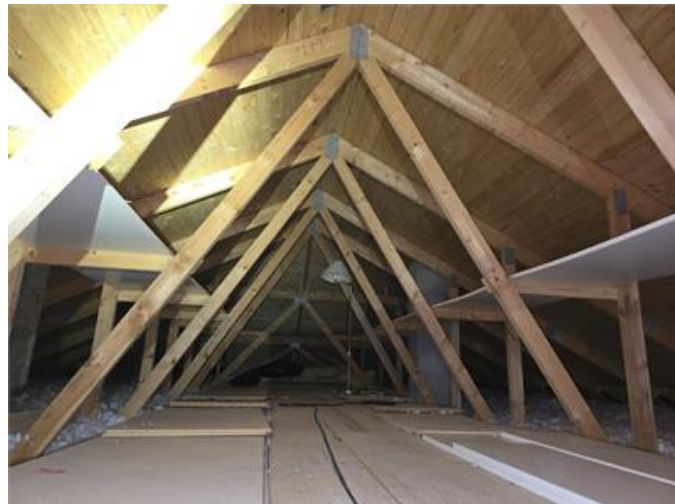
Överblick vindsutrymme.

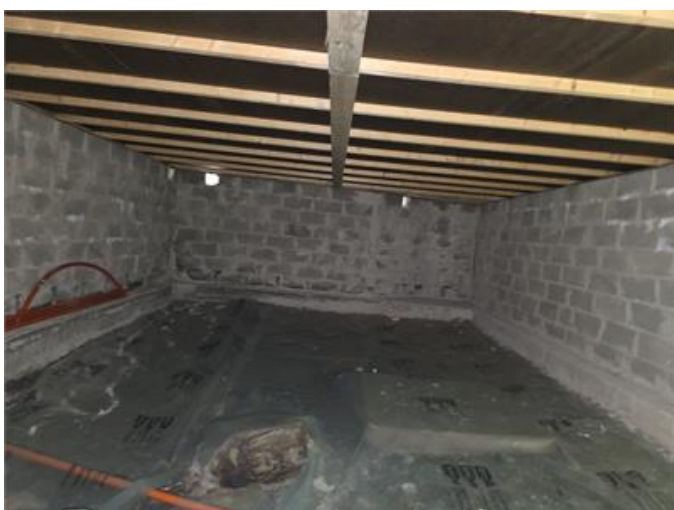
Krypgrund: Huvudbyggnaden är uppförd över krypgrundsutrymme. Utifrån erfarenhet betraktas krypgrunder som riskkonstruktioner. På grund av förhöjd fuktstatus- dels orsakad av fuktvandring från marken och dels orsakad av uteluft som släpps in i grunden främst under den varma tiden av året – kan följdskador med negativ inverkan på såväl byggnaden som inomhusmiljön uppstå i utrymmet och angränsande konstruktioner (t.ex. överliggande bjälklag och uppreglad golvkonstruktion). Träskyddsbehandlat virke förekommer, vidare är det känt att träskyddsbehandlat virke riskerar att avge en avvikande kemisk lukt.

Överblick del av krypgrund.

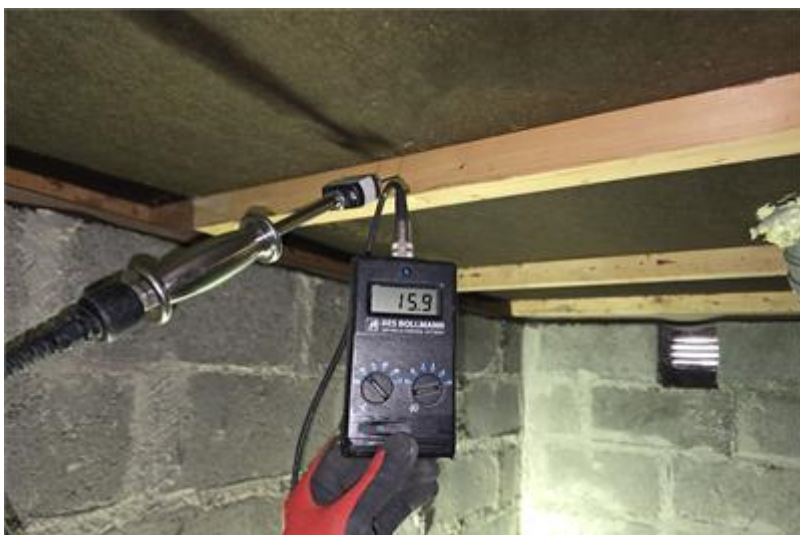
Fuktkvoten uppmättes till ca 15-16% i undersidan av bjälklaget. Avvikande lukt upplevs inte vid besiktningen.

Salt/kalk-utfällningar noteras på delar av grundmuren.

Plastfolien på marken bör justeras och ev. kompletteras så att den täcker markytan bättre, gärna med uppvik på grundmuren.
