Besiktningssprotokoll

Anticimex Försäkringsbesiktning i samarbete med Fastighetsbyrån

Fastighetsbeteckning: Guldspärrmossan 3	
Fastighetsadress: Härkevägen 26	
Postnummer: 832 96	Ort: Frösön

Försäkringsbesiktning

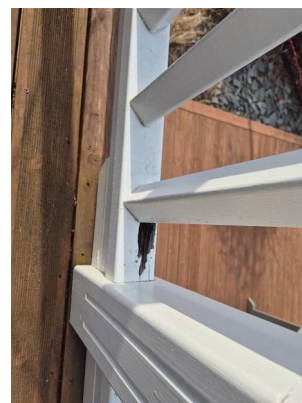
Altanräcke är i behov av målning och underhåll.
Mindre rötskador finns.

Detta planeras att bytas ut enligt fastighetsägaren.

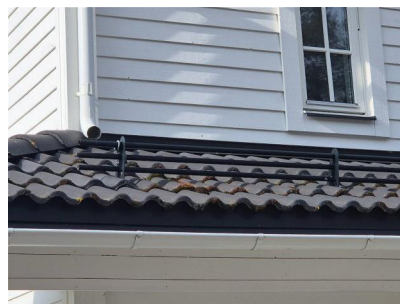
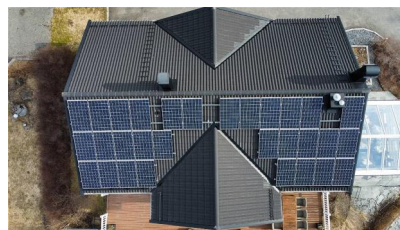
Mindre mosspåväxt finns på delar av tak.

Mossa som växer på taket kan leda till att taktäckningen har ett minskat motstånd mot vatteninträngning.

Taket är kontrollerat från marken och med drönare.

För att öka livslängden på taket rekommenderas att mossan tas bort från takpannorna.

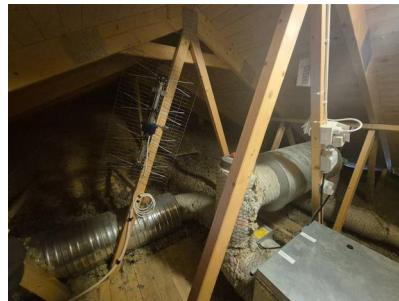
- ✓ Vid kontroll av vinden uppmättes fuktvärden under kritisk fuktnivå för mikrobiell tillväxt och en normal lukt upplevdes. Fuktkvoten i underlagstak/takbjälkar uppmättes till 10%.

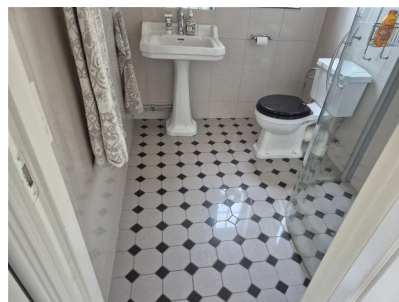
Fuktindikering i utrymmet gav inga förhöjda fuktindikationer.

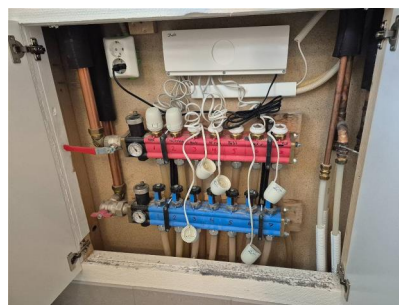
Mycket fint hus och garage med endast enstaka anmärkningar. Rörslitsar för golvvärmen saknar våtsäker botten och eventuella läckage kan därför vara svårt att upptäcka i tid. En åtgärd kan vara att montera vattenlarm i dessa utrymmen.

Rörlits saknar vattentät botten.
Rör genomföring i golv under tvättbänk.

En rörlits ska ha en vattentät botten och vara försedd med skvallerrör. När det saknas ökar risken för att ett läckage inte upptäcks i tid. Det kan leda till fuktskador i omkringliggande konstruktioner.

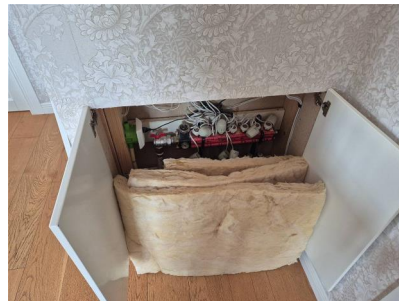
Rörslits saknar vattentät botten.

En rörslits ska ha en vattentät botten och vara försedd med skvallerrör. När det saknas ökar risken för att ett läckage inte upptäcks i tid. Det kan leda till fuktskador i omkringliggande konstruktioner.

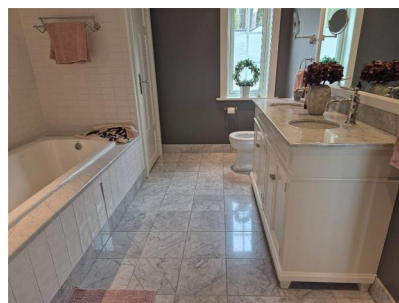
Fuktindikering i utrymmet gav inga förhöjda fuktindikationer.

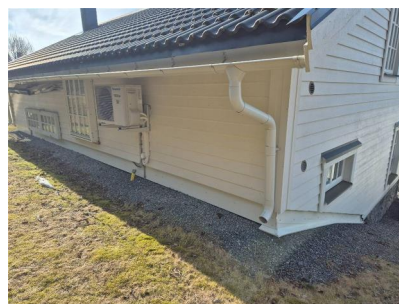
Stuprör avslutas nära husliv.
Kondensvatten från luftvärmepumpens utedel leds ej bort från huset.

Stuprör som avslutas intill husliv (ovan mark) kan medföra en ökad fuktbelastning på grundmur/sockel med fuktrelaterade skador som följd.
