# Besiktningssprotokoll

Anticimex Försäkringsbesiktning i samarbete med Fastighetsbyrån

Fastighetsbeteckning: Rotämnet 5	
Fastighetsadress: Rotgatan 1	
Postnummer: 589 55	Ort: Linköping

Besiktningdatum: 2026-04-22	Protokollnummer: 69657419
Temperatur: 9 °C	Väderlek: Klart
Tekniker: Joel Hallén	
E-post: Joel.Hallen@anticimex.se	
Kontor: Linköping	
Närvarande: Fastighetsägare

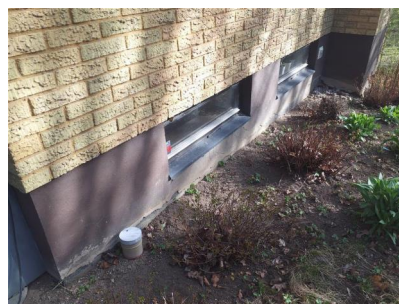
Mindre sprickor finns i sockel.

Dessa bedöms inte ha lett till bakomliggande skador.

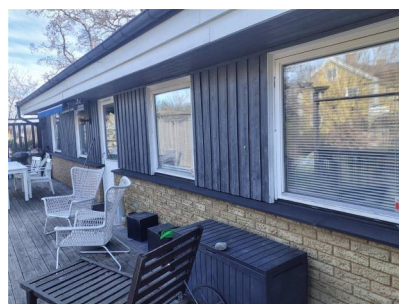
Fasadpanelen är i behov av målning/underhåll.

Fasadbeklädnad och träkonstruktioner där målningsbehov finns riskerar att få fukt- och rötskador på grund av sämre vattenavvisande förmåga. För att öka livslängden på fasadbeklädnaden rekommenderas målning och underhåll.

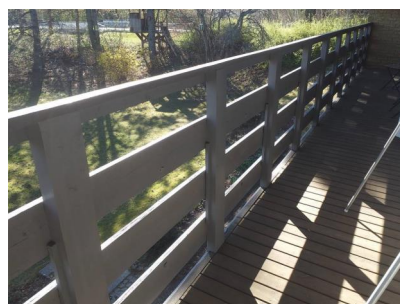
Målning/underhållsbehov finns på balkongräcke.

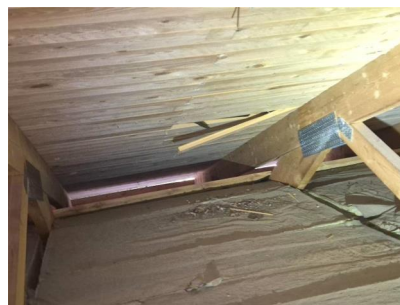
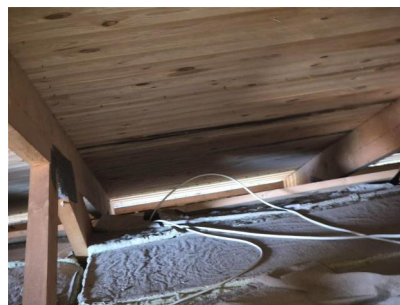
Vid kontroll av vinden uppmättes fuktvärden under kritisk fuktnivå för mikrobiell tillväxt.

Fuktkvoten i underlagstak/takbjälkar uppmättes till 9%.  
Risk för mikrobiell tillväxt föreligger om fuktkvoten överstiger 17%.

- En råspontsbräda noterades ha släppt, denna kommer att fästas upp igen innan huset säljs.
- En mindre missfärgning noterades lokalt på vänstra sidan sett från vindsluckan, rekommenderar att hålla koll på detta.
- Sillvertejv noterades ha släppt runt skarv på avloppsluftning, okänd funktion.

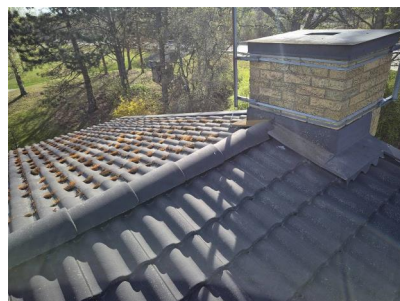
Skorstenen saknar väderskydd.

Väderskydd kan monteras för att skydda mot nederbörd som annars kan orsaka fuktskador och frostsprängning i skorstenen/ murstocken.

Vi rekommenderar att du kontaktar en fackman för att ta reda på hur och om ett väderskydd ska monteras.

Mossa rekommenderas rensas bort.

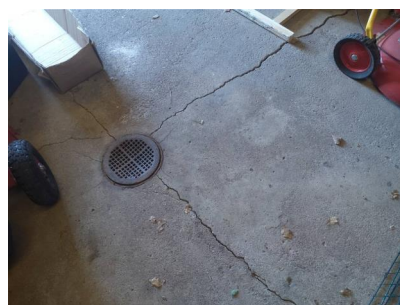
Anmärkningar på garage:

- Äldre gjutjärnsbrunn.
- Rörelsesprickor finns i golv, dessa har funnits sedan nuvarande fastighetsägare tillträdde.
- Målningsunderhåll förekommer på utvändiga fasad/träkonstruktioner.

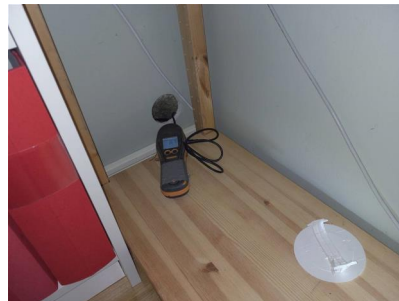
Vid kontroll av konstruktion uppmättes fuktvärden under kritisk nivå för mikrobiell tillväxt.

Påreglade källarväggar samt renoverad golvkonstruktion är inte mekanisk ventilerad.

Fuktkvoten uppmättes till 9 % i ytterväggssyll (sovrums 1).

Risk för mikrobiell tillväxt föreligger om fuktkvoten överstiger 17%.

Befintlig konstruktion riskerar att drabbas av fuktskador på grund av naturlig fuktpåverkan om fuktskyddet är bristfälligt utfört alternativt saknas. Fuktvandring kan ske från marken genom betongen till organiskt material genom så kallad kapillärsugning och diffusion, vilket kan leda till skador med lukt av mikrobiell karaktär.

Utvändigt fuktskydd är äldre.

Eftersom källarens utvändiga fuktskydd (dagvattensystem, dräneringssystem samt källarytterväggarnas utvändiga fuktskydd) är äldre, så kan systemet ha nedsatt funktion. Detta ökar risken för invändiga fuktskador i källaren.

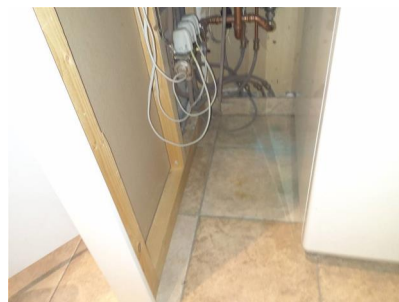
Inget uppvik finns på utbyggd vägg.

Risk finns för fuktskada vid ett eventuellt läckage.

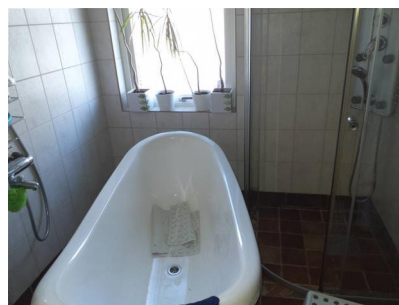
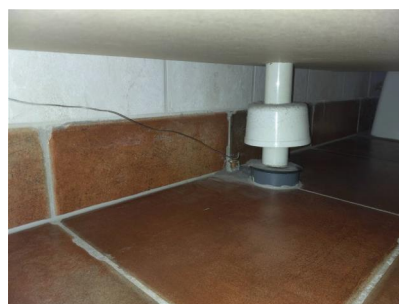
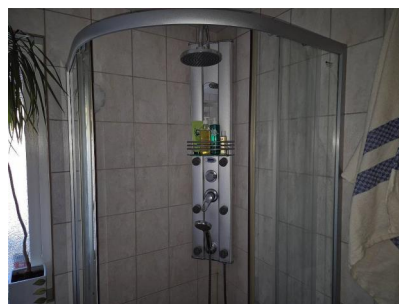
- ✎ Anmärkningar i utrymmet.

- Fönster placerat på kortsidan av badkaret.
- Ett liten rörgenomföring i golv med en givare som går upp i golv bakom avloppsrör vid handfat. Undvik vattenbejutning runt rörgenomföring.
- Obesiktat bakom duschkonsol i dusch.

Fuktindikering utan anmärkning.
