**Fastighetsuppgifter**

Åbydalen 1:31

Nysätervägen 58

Uppdragsnummer	O31050
Besiktningsdatum	2026-03-16
Besiktningföretag	OBM Besiktning Väst AB
Besiktningförrättare	Jonas Väyrynen
Närvarande	Representant för ägare.
Giltig till och med	2027-03-16

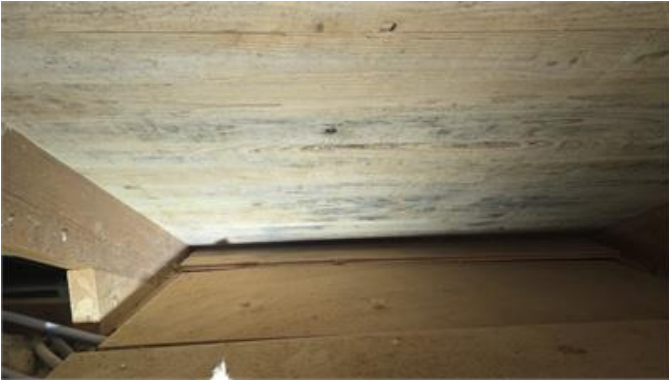
En parallell takkonstruktion är svårare att kontrollera än t.ex. ett vanligt sadeltak mednockvind då yttertakets insida inte kan inspekteras. Om ångspärren i innertaket inte fungerar tillfredställande kan yttertaget på sikt få mikrobiella skador (bakterier, mögel- och rötskador). Dessa skador påverkar byggnaden och inomhusmiljön negativt.

Exempelbild, mikrobiell påväxt underlagstak.

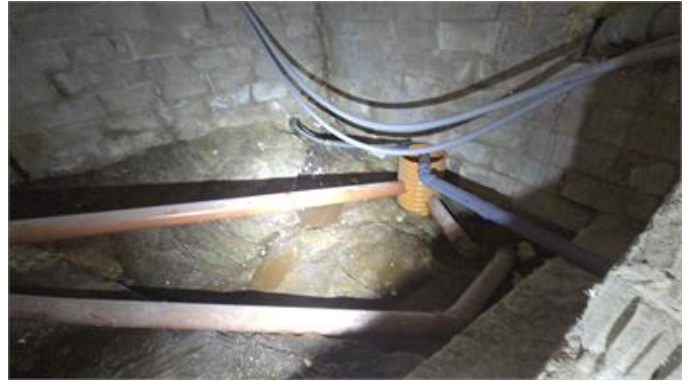
Fritt vatten på mark samt brunnar för dagvatten utgör en ökad tillförsel av fukt i utrymmet.

Pumpgrop/brunn för dagvatten placerad i krypgrund, fritt vatten på berg.

För att på bästa sätt förhindra ett fuktigt klimat i grunden måste den relativa fuktigheten understiga 75 % (ca 17 % FK). Detta utförs lättast genom att montera in en fast installation av en sorptionsavfuktare i grunden. Därefter läggs en ny ålderbeständig plastfolie på marken i hela grunden och otäteter/ventiler i grundmuren noga tätas.

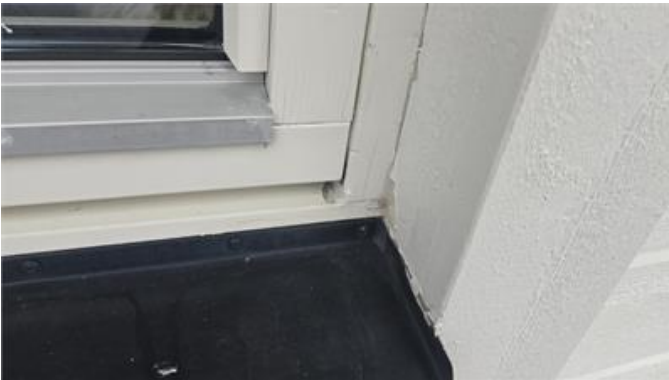
När det finns brister i underhållet av fönster och snickerier finns det en risk att man kan få skador i det organiska materialet vilket kan påverka byggnaden och inomhusmiljön negativt.

Exempelbild, målning/underhållsbehov fönster.

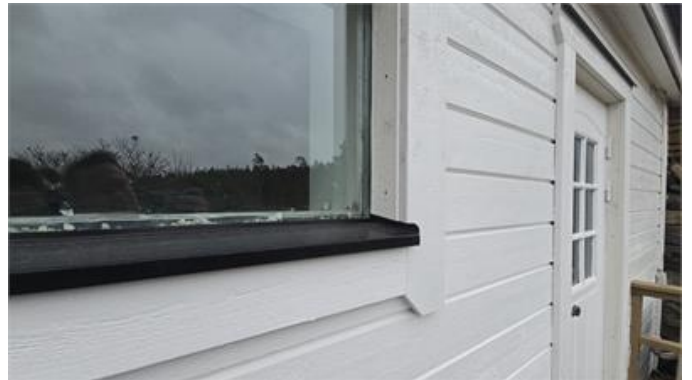
Montage av fönsterkassett källarum.

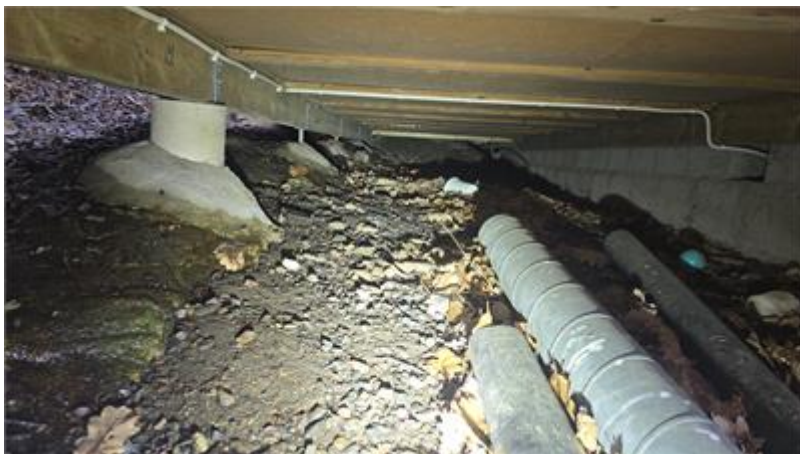
Stickprovsmässig fuktkvotmätning utfördes med ett högsta värde om 18%FK, där gränsvärdet för mikrobiell tillväxt brukar anges till ca 17%FK. Skräp/vatten förekommer på mark och mikrobiell påväxt noterades på blindbottenskivor.

Plintgrund är en enklare typ av grundsättning där, i händelse av att plintarna rör sig av ex.vis tjäle eller bristfälligt förarbete riskerar dess ovanliggande konstruktioner att få skador. Regnvatten och smältvatten får inte tillåtas rinna in under plintgrunden. Dränering kan vara en lösning så att dessa problem motverkas. Likadant gäller att dagvatten från husets tak leds bort på lämpligt sätt.

Får vatten rinna in i grunden riskerar bjälklag/blindbotten att få fuktrelaterade skador som i sin tur kan leda till dålig lukt.

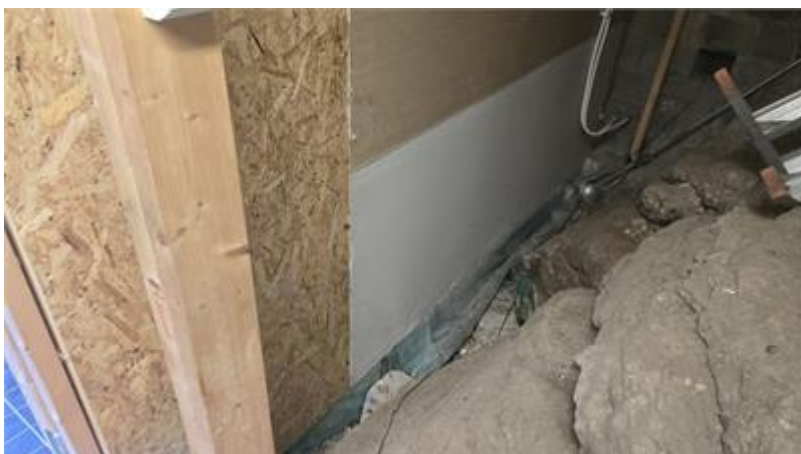
Kontroll har skett genom otätheter i konstruktionerna, främst "baksida" vägg mot krypgrund. Fuktvkotsmätning utfördes stickprovsmässigt med värden mellan 13-16%FK, vilket är under gränsvärdet för mikrobiell tillväxt som brukar anges till ca 17%FK.

Påbyggda konstruktioner av/med organiska material i kontakt med betongplatta och/eller källarväggar riskerar, på grund av naturlig fuktpåverkan, att få mikrobiella skador som i sin tur kan leda till elak lukt.

Notera att stickprovsmässig undersökning är utförd. För att säkert fastställa konstruktionernas kondition och fuktstatus måste en mer omfattande undersökning utföras.
