Ströpsta 3:514

Mejselvägen 22

| Uppdragsnummer | A36482 |
| Besiktningsdatum | 2026-04-24 |

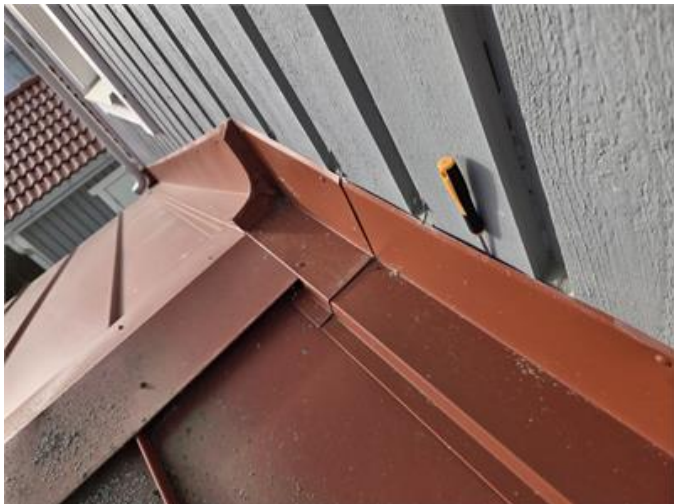
| Besiktningresultat | | | | | |
|--|---|---|---|---|--|
| Fasad | | X | | | - Anslutningsplåt till uterummets tak är ej infälld bakom husfasad (endast tätad mot fasad) Se bild. - Fasad har underhållsbehov. (Målning) |

Plåt mellan tak och fasad är endast tätad med silicon.
