# Besiktningssprotokoll

Anticimex Försäkringsbesiktning i samarbete med Fastighetsbyrån

Fastighetsbeteckning: Roslagen 7	
Fastighetsadress: Roslagsgatan 4	
Postnummer: 44157	Ort: Alingsås

Besiktningdatum: 2026-04-23	Protokollnummer: 69650978
Temperatur: °C	Väderlek:
Tekniker: Martin Ivarsson	
E-post: Martin.Ivarsson@anticimex.se	
Kontor: Borås	
Närvarande: Uppdragsgivare

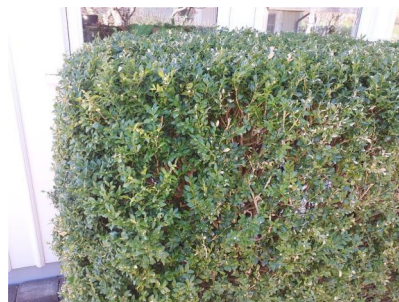
Växter finns i anslutning till grundmur.

När det finns rabatter och växter nära grundmuren finns risk att fukt stannar kvar i väggarna. Detta kan i sin tur orsaka invändiga fuktskador. Växternas rötter kan också skada grundmuren och sätta dräneringsledningen ur funktion.

Området närmast huset rekommenderas att vara fritt från växtlighet.

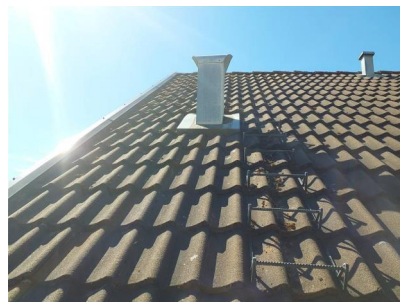
Mosspåväxt finns på takpannor.

Mossa som växer på taket kan leda till att taktäckningen har ett minskat motstånd mot vatteninträngning. Detta i sin tur kan leda till fuktskador på träläkt och takkonstruktionen vilket kan resultera i mikrobiella skador (angrepp av mikroorganismer).

För att öka livslängden på taket rekommenderas att mossan tas bort från takpannorna.
