Besiktningssprotokoll

Anticimex Försäkringsbesiktning i samarbete med Fastighetsbyrån

Fastighetsbeteckning: Långängsgärdet 23	
Fastighetsadress: Långängsvägen 14	
Postnummer: 69436	Ort: Hallsberg

Besiktningdatum: 2026-04-22	Protokollnummer: 69644225
Temperatur: 7 °C	Väderlek: Klart
Tekniker: Christian Åkerlund	
E-post: Christian.Akerlund@anticimex.se	
Kontor: Örebro	
Närvarande: Fastighetsägare

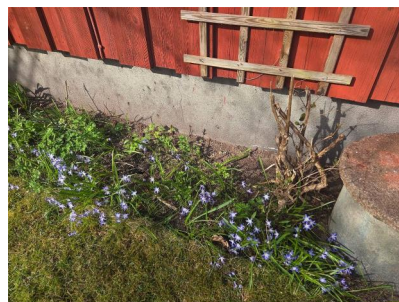
Växter finns i anslutning till grundmur.

När det finns rabatter och växter nära grundmuren finns risk att fukt stannar kvar i väggarna. Detta kan i sin tur orsaka invändiga fuktskador. Växternas rötter kan också skada grundmuren och sätta dräneringsledningen ur funktion.

Området närmast huset rekommenderas att vara fritt från växtlighet.

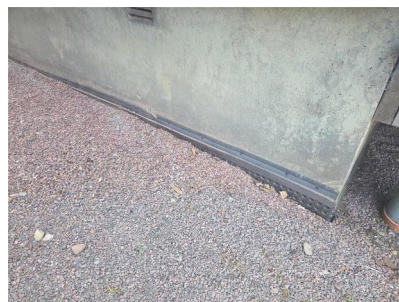
Utvändigt fuktskydd ligger oskyddat ovan mark.

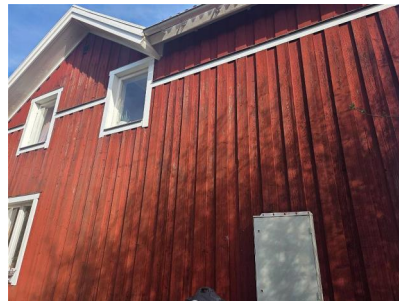
Fasadpanelen är i behov av målning/underhåll.

Fasadbeklädnad och träkonstruktioner där målningsbehov finns riskerar att få fukt- och rötskador på grund av sämre vattenavvisande förmåga.

För att öka livslängden på fasadbeklädnaden rekommenderas målning och underhåll.

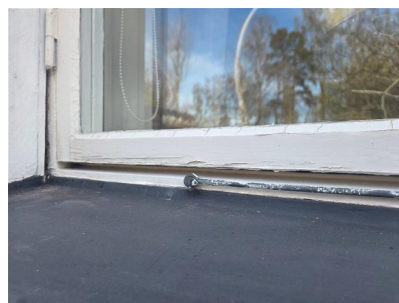
Fönster är i behov av målning/underhåll lokalt.

Fönsterbågar och fönsterkarmar där målningsbehov finns riskerar att få fukt- och rötskador på grund av sämre vattenavvisande förmåga.

För att öka livslängden på fönster rekommenderas målning och underhåll.

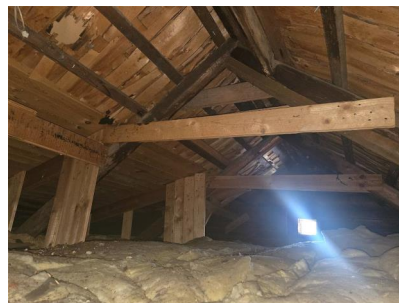
Underlagstaket består av spåne.

Eftersom underlagstaket består av spåne utan yttre täckning av papp under takbeklädningen, finns risk vid ogynnsam väderlek att regnvatten/snö kan tränga in i skarvar med läckage på vindsutrymmet som följd.

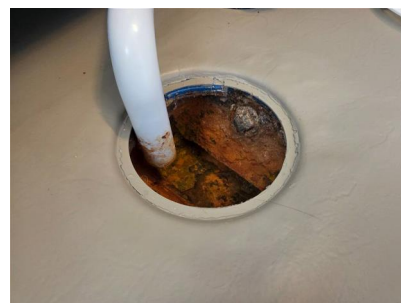
Äldre gjutjärnsbrunn med anslutet tätskikt.

Gjutjärnets grova struktur gör det svårt att ansluta tätskiktet på ett bra sätt. Detta innebär risk för läckage i anslutningen vilket i sin tur kan orsaka fuktskador i omkringliggande konstruktioner.

Byt golvbrunn vid framtida renovering.

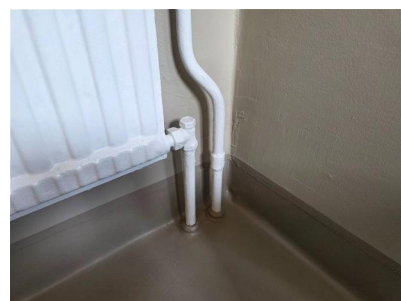
Rör genomföring finns i golv.

Rör genomföringar i golvet medför en ökad risk för att vatten kan tränga ner i omkringliggande konstruktioner och orsaka fuktskador.

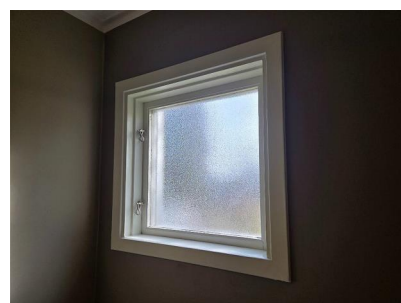
Fönster är olämpligt placerat.

Fönstrets placering i våtutrymmet utgör en risk för fuktskador i fönster- och väggkonstruktionen.

För att minska risken för fuktskador på fönster och väggkonstruktion rekommenderas att man skyddar fönstret mot vattenbegjutning.

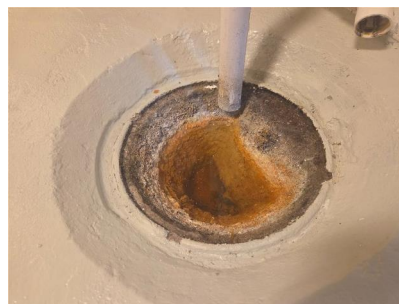
Äldre gjutjärnsbrunnar förekommer.

Byt dessa vid framtida renovering.
