Loftsgården 4:70

Marsvägen 1C

Uppdragsnummer	B2369
Besiktningsdatum	2025-10-27
Besiktningföretag	OBM Besiktning Väst AB
Besiktningförrättare	Magnus Henriksson/Daniel Good
Närvarande	Säljare och mäklaren
Giltig till och med	2026-10-27

Byggnadsbeskrivning	Byggnadsår
Huset är ett radhus i 1 plans med suterrängkällare.	1973
Till eller ombyggnad	Övrigt
	Bostaden var normal möblerad vid besiktningen.

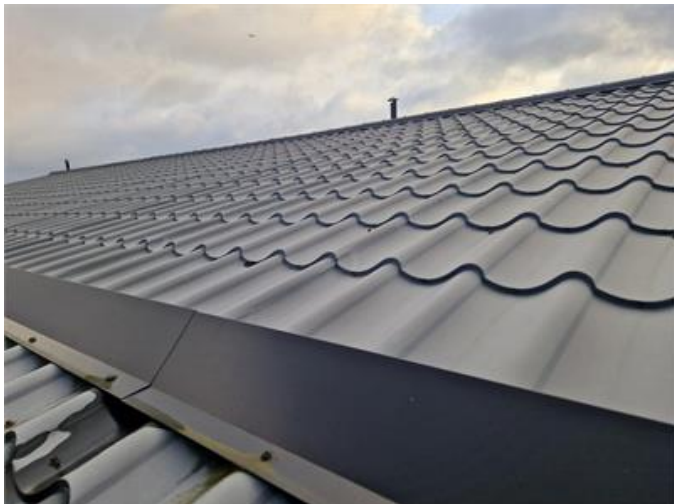
Vy på yttertak

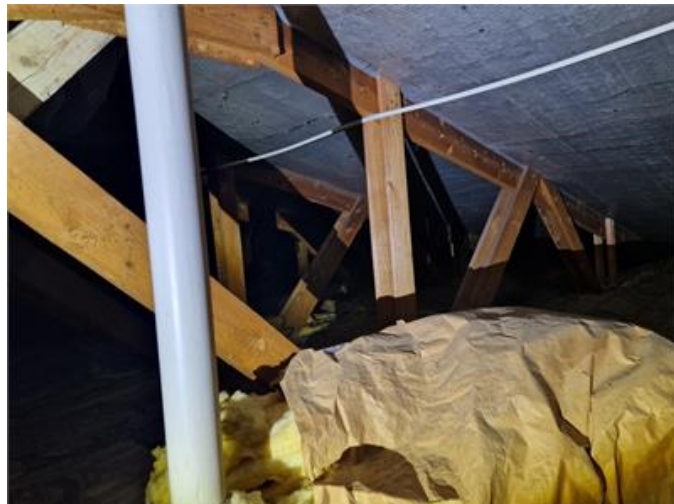
X			Vindsutrymmet ovan bostad saknar landgång Den underliggande armerade plastfolien är torr och spröd med otätheter.
Balkong	X				Inget att notera (det rekommenderas att inkommande fiberkabel skyddas bättre mot tryckskador)
Invändigt					
Allmänt			X		En avvikande lukt noterades vid inträdet till huset, se kommentar/riskanalys Vid ombesiktningen utförd 2025-10-27 upplevdes ingen avvikande lukt
El installationer		X			Äldre el-installationer och framtida moderniseringar kan vara aktuella. Jordfelsbrytare rekommenderas. Vidare har ombyggda jordade eluttag används vid renoveringar och dessa saknar jord. Kontakta en elektriker för en bedömning samt åtgärder.
V/A installationer		X			Husets installationer med vatten, avlopp och värmerör är av äldre standard. Detta kan komma bli aktuellt att ersättas mot nytt i förebyggande syfte eller vid renoveringar. Kontakta rörläggare för en bedömning samt åtgärd.

Vind och allmänt invändigt: Det noterades en avvikande lukt i utrymmet på vinden och vid inträdet till huset, det rekommenderas en fortsatt teknisk utredning för att kontrollera orsaken till och omfattningen av detta.

(En teori som kan vara bidragande är att husets allmänna frånluftsventilation skapar ett starkt undertryck. Det som kan ske är att luft/luft från vindsutrymmet sugas ner mot bostaden)

Vy på vindsutrymmet

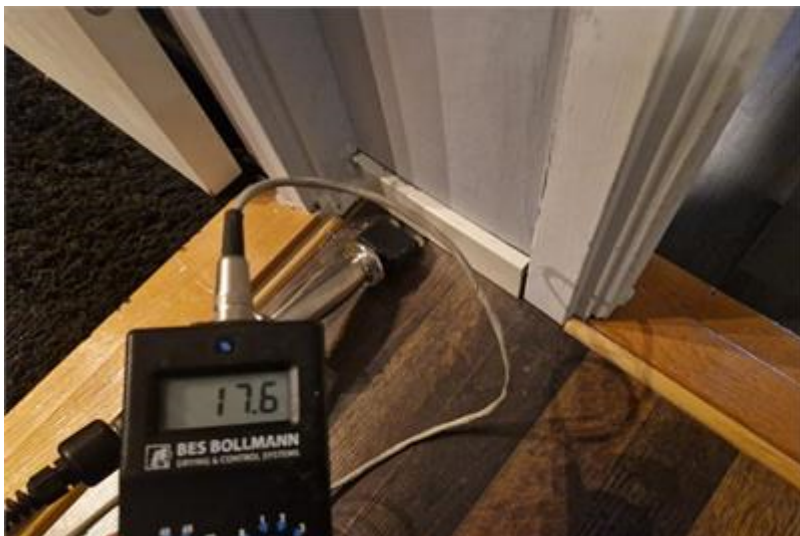
Byggnadsdel	Suterrängkällaren
Konstruktionsdel	
Konstruktionsuppbyggnad	Betongplatta på mark och grundmur av cementsten och delvis påsadlade träkonstruktioner på golv och väggar

Vid besiktningen utförs stickprovsmässiga fuktmätningar i källaren. Fuktkvoten visade på 15-18% och gränsvärdet för mikrobiell påväxt ligger på 17%.

Provhål i golv har inte utförts då ytskikt ligger flytande mot betongplattan

Det rekommenderas en fortsatt teknisk utredning för att kontrollera orsaken till och omfattningen av detta,
