# Besiktningssprotokoll

Anticimex Försäkringsbesiktning i samarbete med Fastighetsbyrån

Fastighetsbeteckning: Rya 1:11	
Fastighetsadress: Valinge Rya 17	
Postnummer: 432 92	Ort: Varberg

Besiktningdatum: 2026-04-23	Protokollnummer: 69663785
Temperatur: 6 °C	Väderlek: Sol
Tekniker: Martin Bystedt	
E-post: martin.bystedt@Anticimex.se	
Kontor: Halmstad	
Närvarande: Fastighetsägaren

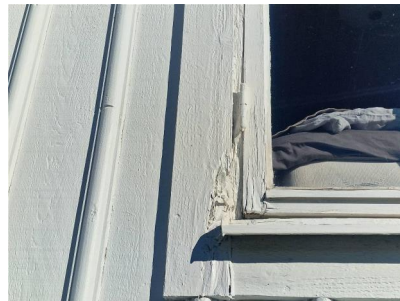
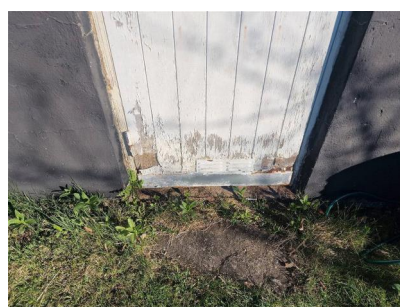
Rötskador noterades lokalt i fönster/dörrar.

Fönster har lokala kitt-/färgsläpp.  
Tröskelbleck till entrédörren saknar gaveluppvik samt har bakfall.  
Källardörr åt söder inget tröskelbleck.  
Källarfönster åt norr saknar fönsterbleck.

Bristerna medför att vatten kan tränga ner i bakomliggande konstruktioner med fuktrelaterade skador som möjlig följd.

Det rekommenderas att kontakt tas med fackman för kontroll av orsak och omfattning av de skador/brister som noterats samt bedömning av eventuella åtgärder.

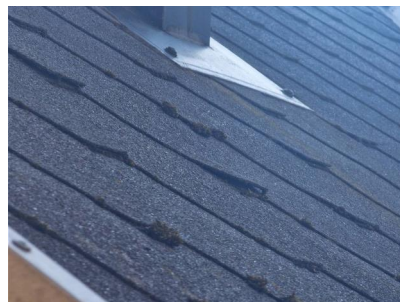
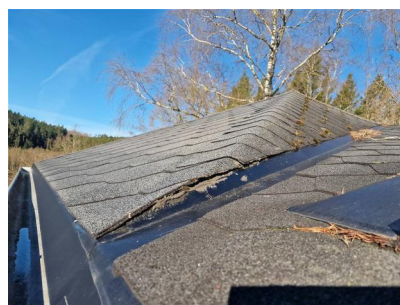
Bitvis har shingeln börjat släppa.

Brister i utvändiga taktäckningen kan leda till att regn- eller smältvatten tränger ner i underliggande takkonstruktion och orsakar fuktrelaterade skador.

Mospåväxt finns lokalt på taket.

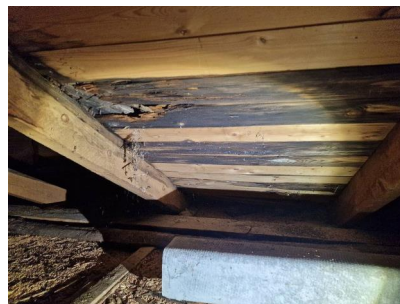
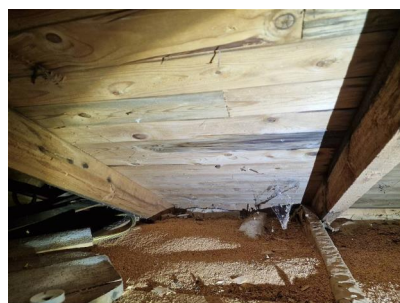
-Missfärgningar finns lokalt på underlagstaket.  
En rötskada noterades i en del av det ursprungliga underlagstaket placerat inuti utrymmet, vilken inte påverkar takkonstruktionen.

Vid fuktindikering mot missfärgningarna noterades inga förhöjda fuktindikationer.

-En gammal hydrofortank finns kvar i utrymmet.

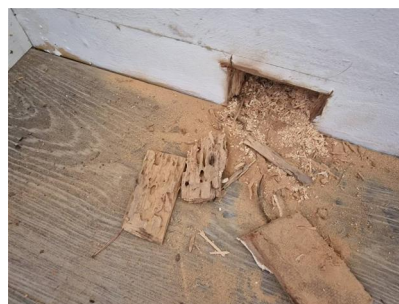
Grundläggning i entréhall och dusch/wc består av en betongplatta på mark.

Kontroll av konstruktion:  
En golvlister till entréhallen yttervägg åt nordväst intill ytterdörren demonterades och ett provhål togs upp i den bakomvarande träfiberskivan. Bakom träfiberskivan noterades angrepp av träskadeinsekter i väggkonstruktionen.

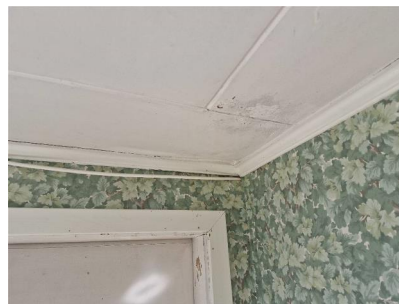
✎ Missfärgningar/deformationer noterades i innertaket vid yttervägg åt sydost.

Vid fuktindikering mot missfärgningarna noterades inga förhöjda fuktindikationer.

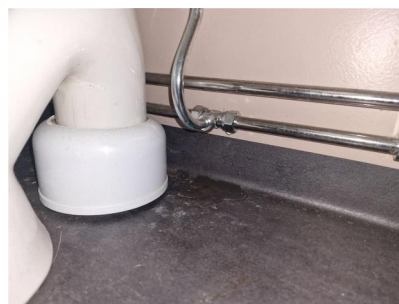
🔍 Droppläckage noterades från koppling på vattenledning till toalettstolen.

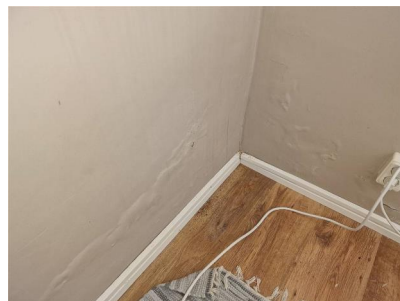
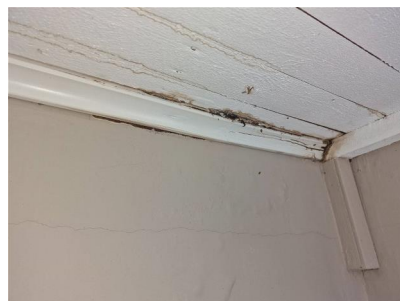
Vilplanet till den utvändiga trappan åt sydost har en felaktig lutning mot huset vilket kan vara orsaken till de fuktrelaterade skador som noterades i innertaket till källaren, varför en vidare undersökning rekommenderas.

Puts- och färgsläpp finns från källarväggar med förhöjda fuktindikationer. Missfärgningar och rötskador noterades lokalt på innertak och bjälklag i gillestugan och trapphall.

Vid fuktindikering mot missfärgningarna noterades förhöjda fuktindikationer vid tak-/väggvinkel åt sydost.

För att kontrollera orsaken till och omfattningen av de skador/brister som noterats rekommenderas att en fördjupad undersökning utförs.
