Besiktningssprotokoll

Anticimex Försäkringsbesiktning i samarbete med Fastighetsbyrån

Fastighetsbeteckning: Mursleven 4	
Fastighetsadress: Torggatan 13	
Postnummer: 641 51	Ort: Katrineholm

Försäkringsbesiktning

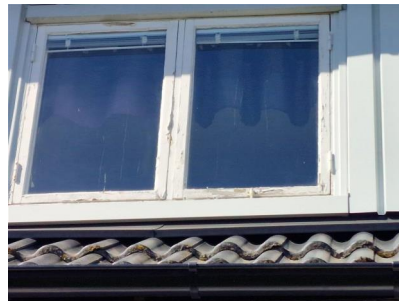
Utvändigt / Fönster

Fönster är lokalt i behov av målning/underhåll.

Fönsterbågar och fönsterkarmar där målningsbehov finns riskerar att få fukt- och rötskador på grund av sämre vattenavvisande förmåga.

För att öka livslängden på fönster rekommenderas målning och underhåll.

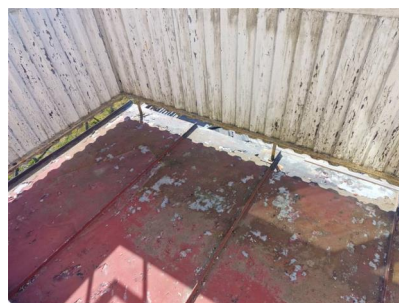
Utvändigt / Balkong

Balkong och dess konstruktioner är i behov av målning/underhåll.

Balkong och dess konstruktioner där målningsbehov finns riskerar att få fukt- och rötskador på grund av sämre vattenavvisande förmåga.

För att öka livslängden på balkongen rekommenderas målning och underhåll.

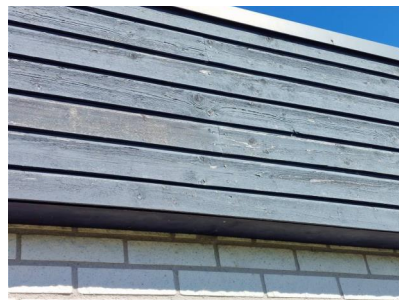
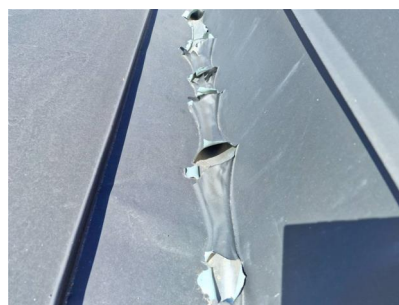
På garaget är sarg samt plåttaket lokalt i behov av målning och underhåll.

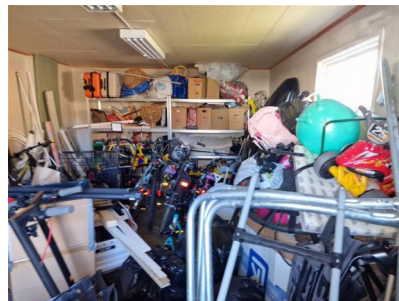
Utvändigt / Garage invändigt

Utrymmet är belamrat.

Utrymmet kunde inte besiktigas då det är belamrat med lösöre.

Vi rekommenderar en kompletterande besiktning när utrymmet är tillgängligt.

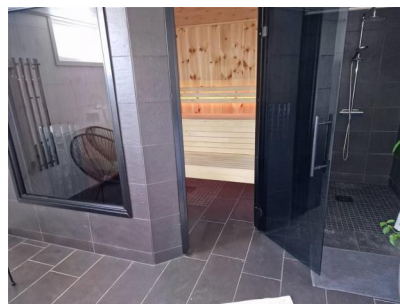
Källarplan / Badrum,Bastu,Tvätt

Våtutrymmet är utfört i egen regi.

Normala fuktvärden indikerades mot klinker/kakel.

En viss fukt tränger alltid in bakom kakel/klinker via fogarna, detta är helt normalt och innebär inte att tätskiktet/ våtrumsisoleringen under kaklet/klinkern är bristfälligt eller ur funktion.
