Besiktningssprotokoll

Anticimex Försäkringsbesiktning i samarbete med Fastighetsbyrån

Fastighetsbeteckning: Lönnen 10	
Fastighetsadress: Lilla Uddegatan 4	
Postnummer: 452 37	Ort: Strömstad

Försäkringsbesiktning

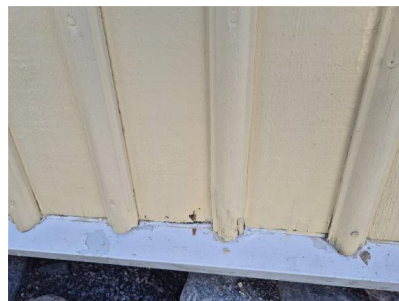
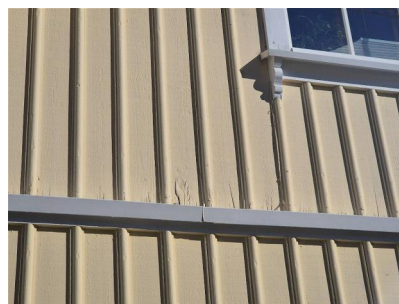
Utvändigt / Fasad

Rötskador/torrspäckor förekommer i panelbrädor.

Rekommenderas att dåliga panelbrädor byts via snickare och att underhåll utförs. Viktigt att även kontrollera och åtgärda eventuella bakomliggande skador.

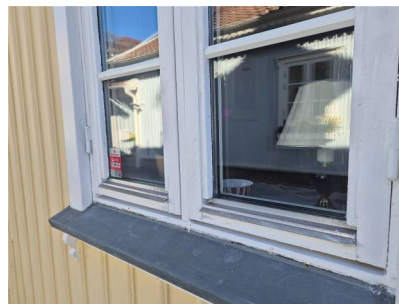
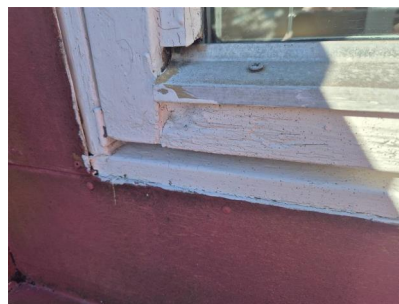
Utvändigt / Fönster

Äldre fönster med underhållsbehov, även mindre rötskador noterades. Rekommenderas att underhåll utförs.

Isolerglas kan med tiden bli otäta mellan glasen vilket medför att de blir missfärgade mellan glasen.

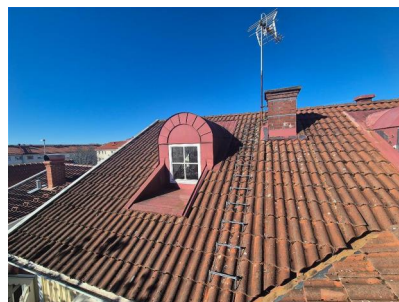
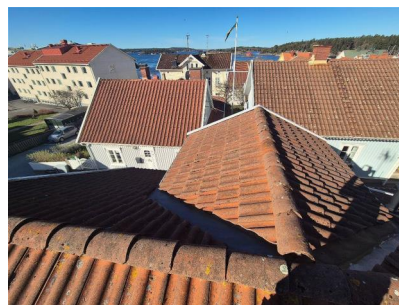
Utvändigt / Tak

Yttertaket är äldre och plåtar är rostiga och har färgsläpp. Underlagstaket består av träfiberskivor. Rötskador förekommer i vindskivor. Murstocken saknar väderskydd.

Takpannor, plåtdetaljer har enligt vår bedömning en begränsad livslängd. Eftersom husets taktäckning är äldre har det ett minskat motstånd mot vatteninträngning. Detta i sin tur kan leda till fuktskador på träläkt och vidare ner i underliggande konstruktioner.

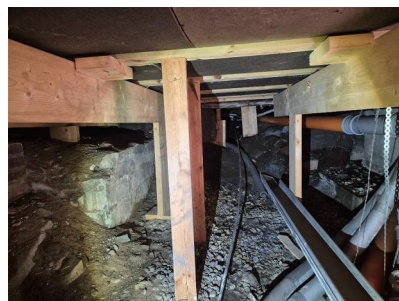
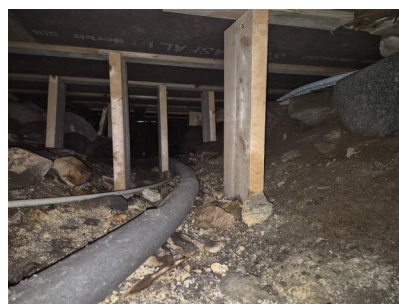
Utvändigt / Torpargrund

Vid kontroll av grunden uppmättes förhöjda fuktvärden och mikrobiell lukt upplevdes. Fuktkvoten uppmättes till 18%. Risk föreligger vid 17%.

Markytan är fuktig och mikrobiell påväxt förekommer.
Fuktskadade trästötter i markkontakt finns.
Grunden är trång och större delen av grunden går att besiktiga.

Uteluftsventilerade krypprunder med bjälklag av organiskt material har ofta fuktskador på grund av naturlig fuktpåverkan. Lukten som känns i krypprunden kan också spridas till boendemiljön

I första läget rekommenderas att torpargrunden ses över och åtgärdas via sakkunnig.

En vidare utredning av grunden rekommenderas via sakkunnig för kontroll och lämpliga åtgärder.

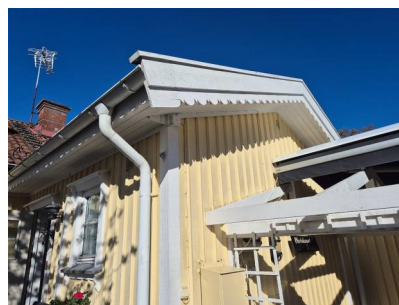
Utvändigt / Vind

Vindsutrymmet saknar lucka på tillbyggnaden.

Vindsutrymmet har inte kunnat besiktas eftersom inspektionslucka saknas.

Vi rekommenderar en kompletterande besiktning när en inspektionslucka installerats.

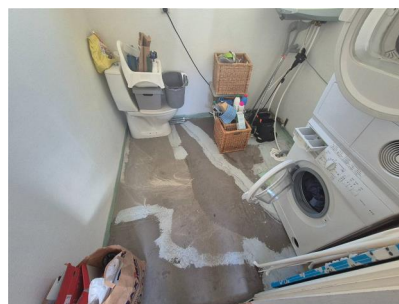
Entréplan / Tvättstuga

Tvättstugan har äldre tätskikt.
Golvbrunnen är bytt men saknar anslutet tätskikt.
Renovering är påbörjad.

Då tvättstugan är utförd enligt äldre standard och dessutom försämrats med tiden ökar risken för fuktrelaterade skador.

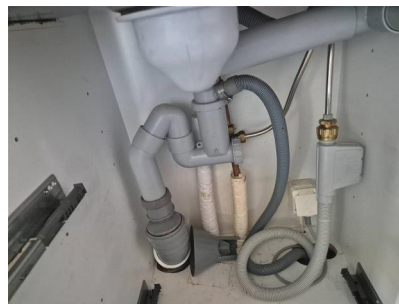
Entréplan / Kök

Fuktskydd finns inte i diskbänkskåp och under kyl och frys. Avloppsslangen från diskmaskinen är inte fast monterad i diskbänkskåpet. Den bör fästas upp i skåpsstommen.

Fuktskydd rekommenderas enligt ovan för att lättare kunna upptäcka eventuella läckage och undvika fuktskador.

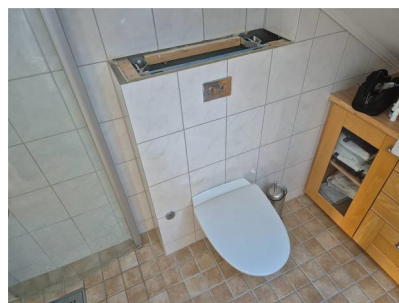
Övre plan / Dusch/Toalett

Inbyggd spolcistern till toalett saknar skvallerrör.

Utän skvallerrör finns risk att eventuellt läckage inte upptäcks, vilket kan leda till fuktskador i omkringliggande konstruktioner.
