Besiktningssprotokoll

Anticimex Försäkringsbesiktning i samarbete med Fastighetsbyrån

Fastighetsbeteckning: Svenljunga 5:419	
Fastighetsadress: Katrins väg 1	
Postnummer: 51251	Ort: Svenljunga

Besiktningdatum: 2026-04-20	Protokollnummer: 69653647
Temperatur: 14 °C	Väderlek: Klart
Tekniker: Andreas Olla	
E-post: andreas.olla@anticimex.se	
Kontor: Borås	
Närvarande: Fastighetsägare

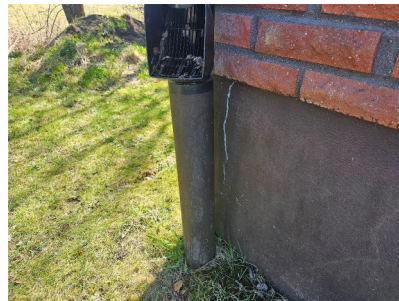
Utvändigt / Sockel

Två mindre sprickor noterades i anslutning till sockelns hörn.

Dessa bedöms inte ha lett till bakomliggande skador och är med största sannolikhet äldre då det tätats och därefter inte ökat i omfattning.

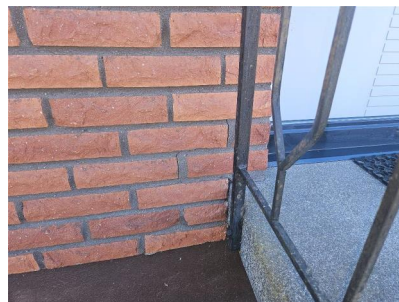
Utvändigt / Fasad

Ändrä vid kapade brädor som tex. vid foder och vindskivor är omålade och vissa vindskivor bedöms endast vara grundmålade eller bara struken en gång.

Vidare noter tegelstenar närmast trappa och entrédörrarna har sprickor runt kringliggande fog eller att de har fogats om/lagats.

För att undvika att brädorna blir fuktskadade bör berörda ytor bättrings målas.

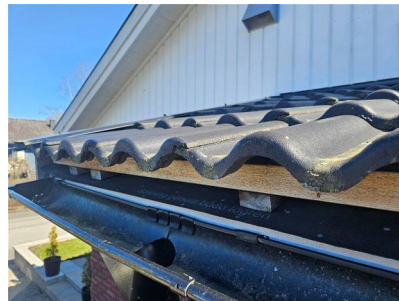
Utvändigt / Hängrännor / Stuprör

Hängränna på framsidan vid tak ovanför källartrappan är aningen lågt monterad.

Detta bedöms inte kunna leda till skador men kan medför hängrännan inte fångar upp vattnet vid kraftigt regn.

Vidare noterades stuprörens falsar bör vändas bort från fasaden för att lättare kunna se som röret blivit skadar efter vinterns påfrestningar samt för att undvika skador på fasad vid ett eventuella läckage.

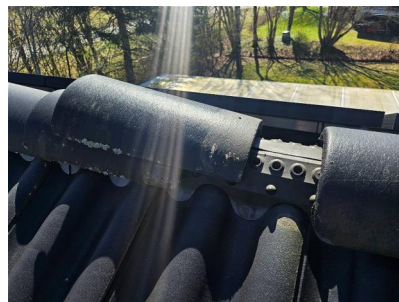
Utvändigt / Tak

Yttertaket besiktigades från anliggande steg från framsidan och mot kanalplasttaket samt takstege. Vidare noterades att nockpannorna inte är förnkrade

Det finns ingen fotplåt mot framsidan eller vid takläggningen ovanför källartrappan vilket medför att underlagsduken sticker fram och ligger exponerad.

Detta medför solens UV-strålar kan förkorta underlagsdukens livslängd, vilket på sikt kan leda till fuktskador på underlagstaket.

Se över möjligheten att komplettera taket med en fotplåtar för att säkra takläggningens tekniska livslängd. I samband med detta bör nockpannor förankras för att förhindra att de blåser av.

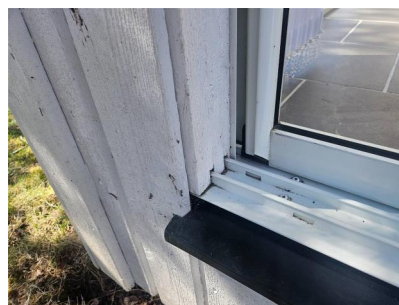
Utvändigt / Uterum & Altan med skärmtak

Vid uterummet noterades att plintarna mot det sydvästra hörnet har satt sig och sjunkit något i marknivå. Detta bedöms sannolikt vara orsakat av den belastning som tidigare spabad, placerat i uterummet, har medfört. Då höjden mellan mark och bjälklag bedöms vara tillräcklig och det inte finns några täcken på sprickbildningar i golvet, ser det ut som att plintarnas nivå går att justera. Sättningen bedöms därmed kunna åtgärdas utan större ingrepp.

Det finns en sättning vid uterummets sydvästra hörn vilket uppmärksammades genom att skjutglaspartierna inte sluter tätt. Vidare noterades ändarna på skjutglaspartierna inte monterats rätt enligt tillverkarens anvisningar samt att två av kanalplasttakets ändprofiler till viss del har släppt.

Kontakta en snickare för att undersöka sättningens orsak och omfattning, samt se över möjligheten att rikta golvbjälklaget med plintarnas nivåjustering. I samband med detta bör monteringen av skenor och profiler ses över för att påsikt förhindra fuktskador och missfärgade kanalplastskivor.

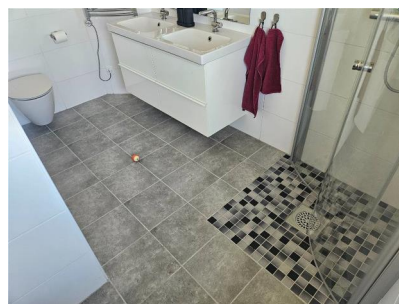
Entréplan / Badrum med dusch

Golvfallet utanför duschzonen lutar inte mot golvbrunnen samt att vissa plattor har börjar släppa från underlaget då lokala "bomljud"-uppmärksammades samt sprickor i fog. Vidare noterades att läckage indikeringen för wc-stolens spolcistern inte anses vara tillräckligt stor sett till vad som rekommenderas. Vid fuktindikering noterades inga avvikelser.

Då golvfallet i duschzonen ser ut att fungera tillfredställande bedöms risken för kritiska skada som ringa. När vatten hamnar utanför duschzonen kan detta dock medföra att vattnet blir ståendes på golvet, vilket kan orsaka unken lukt och missfärgningar på fogar och plattor. Även om de plattor som börjar släppa från underlaget inte bedöms kunna orsaka följdskador finns risk för att fler plattor börjar släppa eller spricka vid hård punktbelastning sett till förutsättningar.

Då tätskiktet vid wc-stolen fixtur/spolcistern är korrekt monterat kan ytskiktet med fördel försees med ett större utlopp för att lättare kunna upptäcka eventuella läckage.

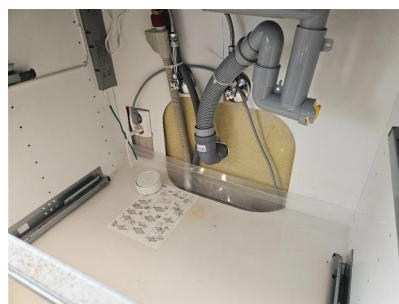
Entréplan / Kök

- ✎ Diskbänkskåpet har försetts med både fuktskydd och uppkopplat vattenlarm och vattenfelsbrytare, dock går diskmaskinens anslutande slangar bakom fuktskyddet.

För att med säkerhet kunna upptäcka eventuella smyggläckage bör diskmaskinens anslutningar förläggas genom fuktskyddet.

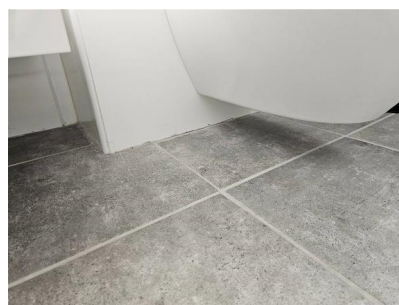
Entréplan / Badrum med dusch & badkar

- ✎ Läckage indikeringen för Wc-stolens spolcistern inte anses vara tillräckligt stor sett till vad som rekommenderas.

Då tätskiktet vid wc-stolens fixtur/spolcistern är korrekt monterat kan ytskiktet med fördel försees med ett större utlopp för att lättare kunna upptäcka eventuella läckage.

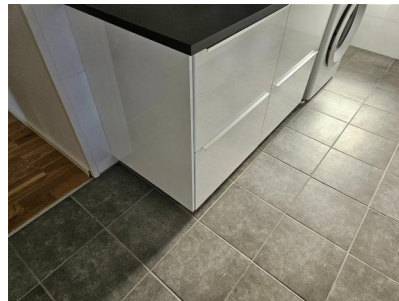
Entréplan / Tvättstuga

Nivån mellan tröskeln mot köket och golvbrunnen är lägre än 20mm och delar av golvet lutar inte mot brunnen.

Detta medför att vatten kan rinna ut i angränsande rum i händelse av ett eventuellt läckage, vilket då kan leda till fuktskador i kringliggande konstruktioner.

För att minska risken för skador bör golvbrunnens vattenlås rengöras regelbundet.

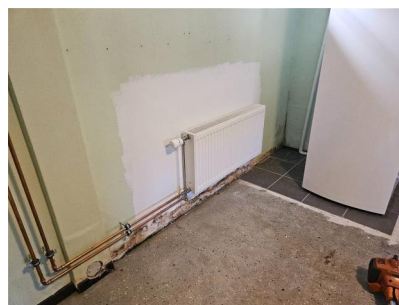
Källarplan / Allmänt

Även om källarens utvändiga fuktskydd är i originalutförande, bedöms det vara av större vikt att de utreglade väggarna i källaren ersätts med fuktsäkra konstruktioner än att en omdränering utförs i nuläget. Då fuktvärden uppmättes som påtagligt högre i väggkonstruktionerna i pannrum/verkstad, bör orsaken till väggarnas fuktpåverkan vidare utredas.

Källarens grundmurar har försetts med utreglade väggkonstruktioner. Intill ytterdörren i pannrummet/verkstad noterades att den utreglade väggkonstruktionen byggts med liggande väggsyllar och stående regler av trä, mineralullsisolering, ångspärr och gipsskivor. I samma område noterades att väggkonstruktionen närmast golvet är fuktpåverkad och ligger delvis under befintlig golvnivå.

Vid fuktmetning och kontroll i befintligt provhål i vägg under trappan i allrummet noterades ingen avvikande lukt noterades i provhålet, dock uppgavs fuktkvoten till 17,8%, vilket är strax över gränsvärdet (17%) för mikrobiell påväxt.

I källare bör man undvika just organiska & täta material mot väggar och golv på grund av riskerna för just naturlig fuktvandring och mikrobiell påväxt. Ersätt därför det påbyggda och reglade golv/väggkonstruktionerna och täta och organiska material med fuktsäkra alternativ eller lösningar. I samband med detta bör bakomliggande konstruktioner kontrolleras efter eventuella följdskador samt att grundmurarnas fukttillskott bör undersökas då det utvändiga fuktskyddet.

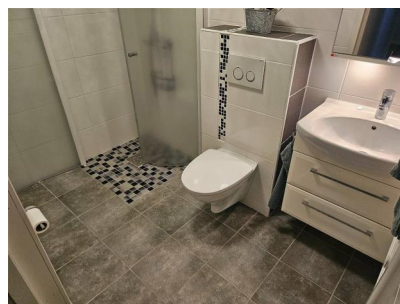
Källarplan / Badrum

Golvfallet utanför duschzonen lutar inte mot golvbrunnen och plattsättning är inte fackmässigt utförd då det förekommer lokala "bomljud" vid vissa plattor på golvet. Vid fuktindikering noterades inga avvikelser.

Detta medför att vatten kan rinna ut i angränsande rum och bastu, vilket då kan leda till fuktskador i kringliggande väggkonstruktioner. Bristerna gällande plattsättningen bedöms inte utföra någon risk för följdskador men ökar risken för att plattor spricker eller släpper helt från underlaget.

För att minska risken för skador bör man undvika att vattenbegjuta golvet utan för duschzonen samt rengöra golvbrunnens vattenlås regelbundet.

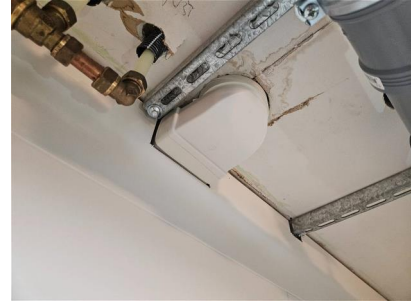
Källarplan / Pannrum/verkstad

Det finns en äldre fuktfläck vid innertaket i anslutning till frånluftskanal. Vid fuktmetning uppgavs inga förhöjda fuktvärden.

Vidare noterades att spillvattenrör från luftvärmepumpens bör förankras för att undvika att eventuella läckage.

Se även "Källarplan - Allmänt" då nederkanter på utreglade väggkonstruktioner är fuktpåverkade.
