Besiktningssprotokoll

Anticimex Försäkringsbesiktning i samarbete med Fastighetsbyrån

Fastighetsbeteckning: Knölan 2:19	
Fastighetsadress: Knölagatan 40	
Postnummer: 69450	Ort: Vretstorp

Försäkringsbesiktning

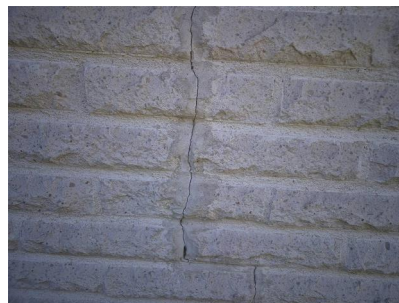
Sprickor finns i fasaden.

Detta kan leda till fukt- och frysskador i konstruktionen.

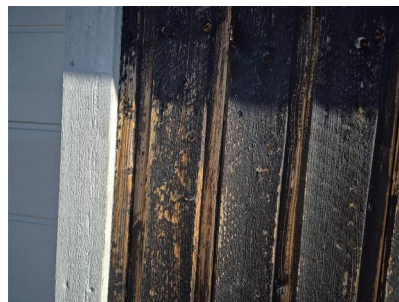
Enstaka panelbrädor har mindre rötskador. Fasadpanelen är i behov av målning/underhåll.

Fasadbeklädnad och träkonstruktioner där målningsbehov finns riskerar att få fukt- och rötskador på grund av sämre vattenavvisande förmåga. För att öka livslängden på fasadbeklädnaden rekommenderas målning och underhåll. I samband med ommålning rekommenderas att de rötskadade panelbrädorna byts ut.

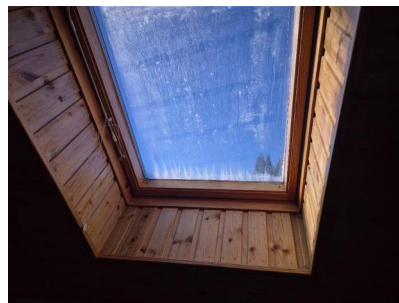
Isolerglas är punkterade (missfärgade/imma mellan rutorna).

Isolerglas som är punkterade tyder på att tätningen mellan rutorna är bristfälliga.

Kontakta glasmästare för åtgärdsförslag och bedömning av omfattningen av ett eventuellt fönsterbyte.

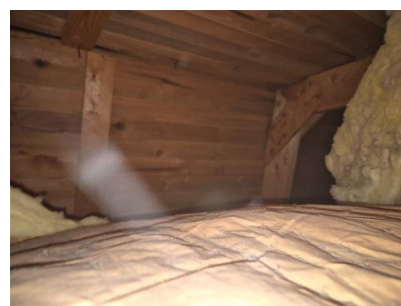
Vid kontroll av vinden uppmättes fuktvärden under kritisk fuktnivå för mikrobiell tillväxt och en normal lukt upplevdes. Fuktkvoten i underlagstak/takbjälkar uppmättes vid besiktningstillfället till ca 12 %. Detta värde varierar dock under året beroende på årstid och utomhusklimat.

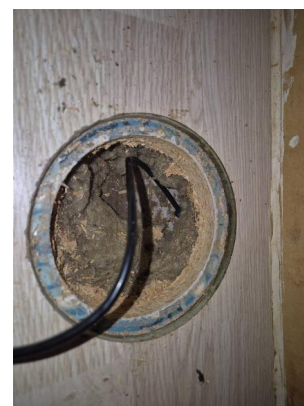
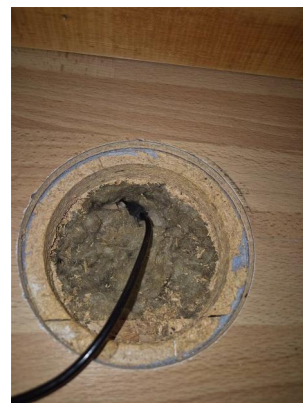
Vid kontroll av konstruktion uppmättes fuktvärden över kritisk nivå för mikrobiell tillväxt och normal lukt upplevdes.

Grundläggningen består av en betongplatta på mark utan underliggande isolering och med ett uppreglat isolerat golv dikt an betongen. Denna konstruktion får ofta skador på grund av naturlig fuktvandring. Fuktkvoten uppmättes till XX % och den relativa fuktigheten till 86,2 %.

Vi rekommenderar en fördjupad undersökning för att bedöma orsak och omfattning. Det är viktigt att tänka på att denna rekommendation om fördjupad undersökning gäller hela xx.

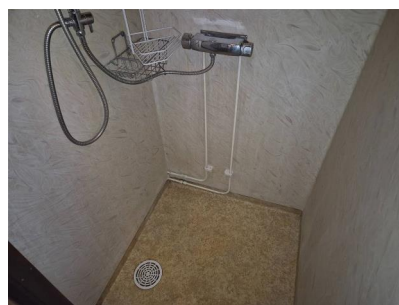
Våtutrymmet har äldre yt-/tätskikt.

Eftersom funktionen, som innebär att ytskiktet/tätskiktet ska vara vattentätt, kan vara nedsatt finns en ökad risk att vatten tränger igenom ytskiktet/tätskiktet med vattenskador i omkringliggande konstruktioner som följd.

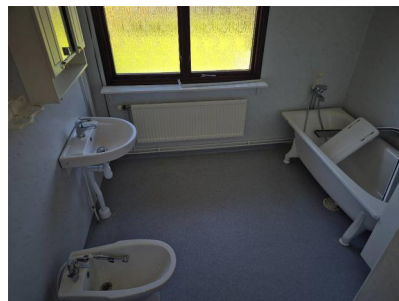
Våtutrymmet har äldre yt-/tätskikt.

Eftersom funktionen, som innebär att ytskiktet/tätskiktet ska vara vattentätt, kan vara nedsatt finns en ökad risk att vatten tränger igenom ytskiktet/tätskiktet med vattenskador i omkringliggande konstruktioner som följd.
