Besiktningssprotokoll

Anticimex Försäkringsbesiktning i samarbete med Fastighetsbyrån

Fastighetsbeteckning: Veckholms-Åkerby 1:15	
Fastighetsadress: Veckholms-Åkerby 6	
Postnummer: 745 99	Ort: Enköping

Besiktningdatum: 2026-04-24	Protokollnummer: 69660134
Temperatur: 8 °C	Väderlek: Sol
Tekniker: Fredrik Olander	
E-post: fredrik.olander@anticimex.se	
Kontor: Västerås	
Närvarande: Husägarna.

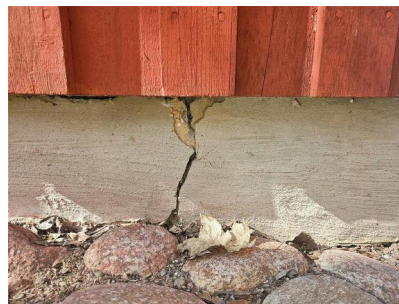
Utvändigt / Sockel

Mindre sprickor finns i sockeln.

Bedöms ej ha lett till bakomliggande skador.

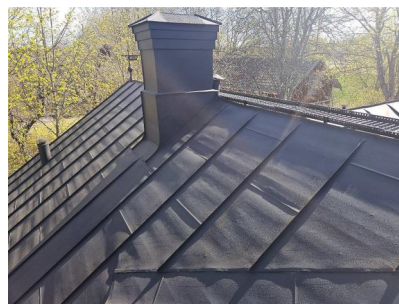
Utvändigt / Tak

Inget att notera.
Besiktat från taket och marken.

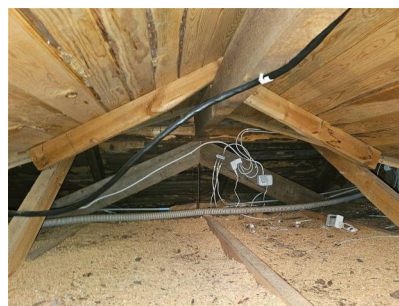
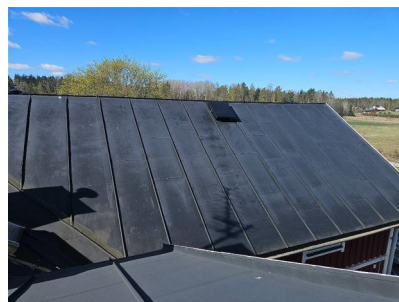
Utvändigt / Vind

Ett vindsutrymme obesiktat då säker åtkomst till takluckan ej finns. Kompletterande besiktning av den vinden rekommenderas om säker åtkomst anordnas.

Vid kontroll av den andra vinden uppmättes fuktvärden under kritisk fuktnivå för mikrobiell tillväxt och en normal lukt upplevdes. Fuktkvoten i underlagstak/takbjälkar uppmättes till under 7 %.

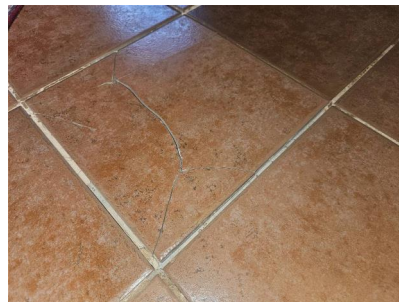
Entréplan / Allmänt

Lösa klinkerplattor förekommer.
Enstaka spruckna plattor.

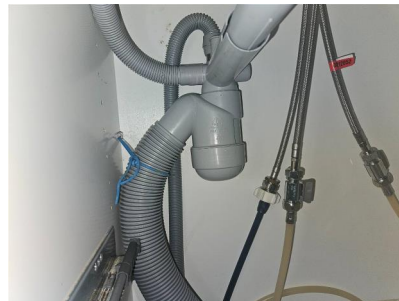
Entréplan / Kök

Avloppsslangen från diskmaskin ej avlastad.

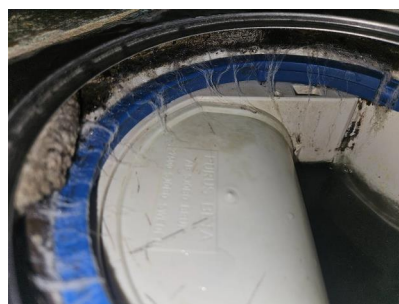
Entréplan / Dusch/Toalett

I duschutrymmet på entréplan finns en brist vid anslutningen av tätskiktet mot golvbrunnen. Detta ökar risken för otäthet mellan brunnen och tätskiktet med möjlig fuktskada som följd. Inga tecken på skada finns i nuläget.

⚠ Tätskiktet/ golvbrunnsmanschett slutar ovan klämringen.

När tätskiktet är felmonterat i golvbrunnen innebär det risk för fuktskador. Vatten kan tränga ner i omkringliggande konstruktioner med fuktrelaterade skador som följd.

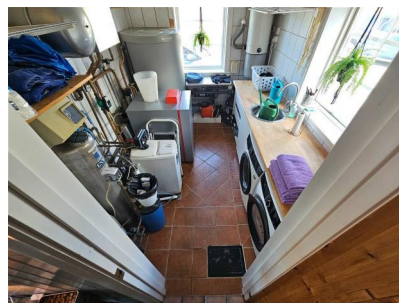
Entréplan / Tvättstuga, pumprum

Fuktindikering utförd utan anmärkning.

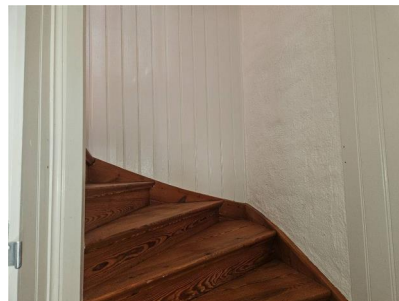
Våning 2 / Trappor mellan våningarna

Handledare finns inte i den ena trappen.
