Fastighetsbeteckning
Armborstet 24
Adress
Veterinärvägen 7
18753 Täby

Uppdragsnummer AB7011
Besiktningdatum 2026-04-23
Besiktningföretag OBM Besiktningsservice AB
Besiktningförrättare Peter Franck
Närvarande Säljare
Giltig till och med 2027-04-23

Byggnadsbeskrivning	Byggnadsår
Huset är ett 2-plans parhus i suterräng.	1983
Till eller ombyggnad	Övrigt
	Huset var möblerat vid besiktningen.

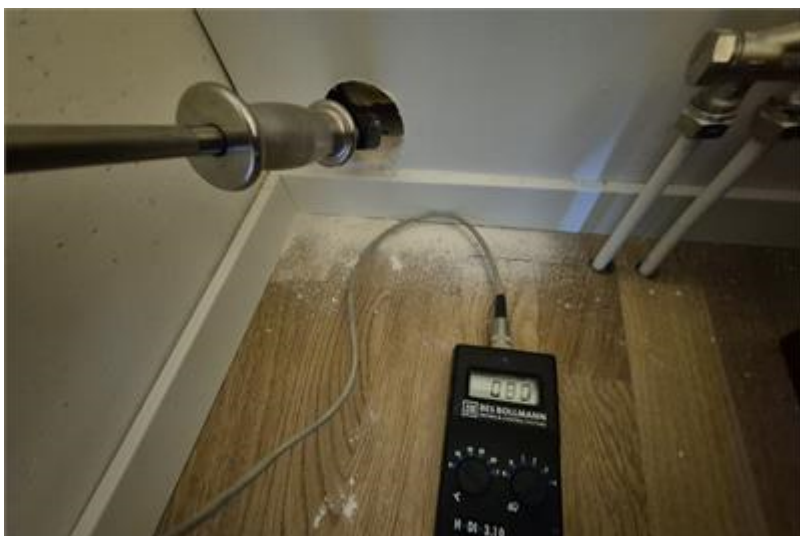
Byggnadsdel	Bakre vägg i sutterängplan (klädkammare, förråd, pannrum)
Konstruktionsdel	Påreglad vägg på motfylld grundmur
Konstruktionsuppbyggnad	Gips, träreglar, isolering av mineralull, betonggrundmur

Fuktmätning gjordes i doshål i väggen, fuktkvot i nedre liggande väggregel/syll mättes till ca 8-9% FK, relativ fuktighet ca 47% RF.

Det kritiska gränsvärdet för mikrobiell tillväxt brukar anges till ca 17% fuktkvot (FK) eller ca 75% i relativ luftfuktighet (RF).

Notera att stickprovsmässig undersökning är utförd samt att mätvärden normalt sett kan variera över årtiderna. För att säkert fastställa konstruktionens kondition och fuktstatus måste en mer omfattande undersökning utföras.
