Ödsmål 4:19

Bastubäcksvägen 9

Uppdragsnummer	O31654
Besiktningsdatum	2026-04-23
Besiktningföretag	OBM Besiktning Väst AB
Besiktningförrättare	Markus Olsson
Närvarande	Säljare
Giltig till och med	2027-04-23

Byggnadsbeskrivning
1½ plans friliggande hus med källare

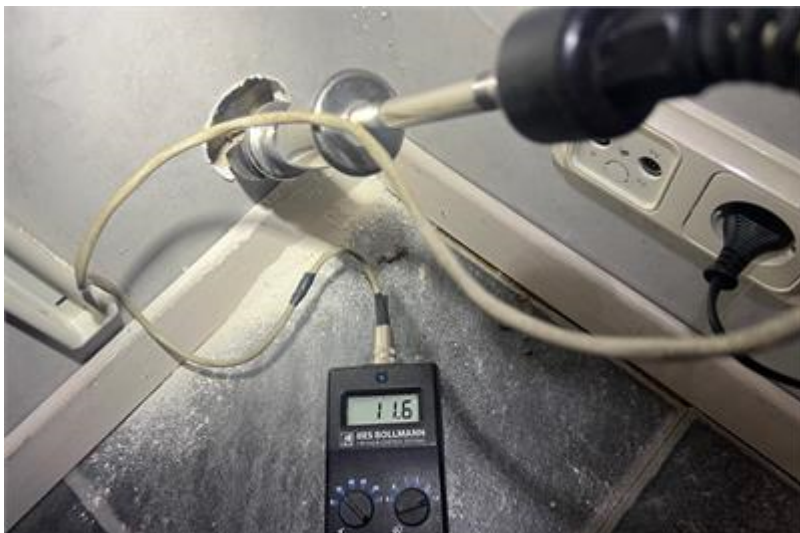
Provhål togs upp i utreglad yttervägg i källaren och där fuktkvoten uppmättes till 12% i en väggregel. Fuktkvoten uppmättes till 5% i en synlig väggregel i källaren.

Vid stickprovskontroll av konstruktion uppmättes fuktkvoten till mellan 5-12% vilket ligger under kritiskt gränsvärde för mikrobiell tillväxt.

I källarutrymmet finns några utreglade väggkonstruktioner (av organiska material). Dessa konstruktioner riskerar på grund av naturlig fuktpåverkan att drabbas av mikrobiella skador (mögel och röta). Detta kan påverka byggnaden och innemiljön negativt.
