# Besiktningssprotokoll

Anticimex Försäkringsbesiktning i samarbete med Fastighetsbyrån

Fastighetsbeteckning: Resö 8:46	
Fastighetsadress: Flobevägen 10	
Postnummer: 45797	Ort: Resö

Besiktningdatum: 2026-04-24	Protokollnummer: 69658104
Temperatur: 10 °C	Väderlek: Sol.
Tekniker: Per-Niklas Zakariasson	
E-post: per-niklas.zakariasson@anticimex.se	
Kontor: Uddevalla	
Närvarande: Fastighetsägare.

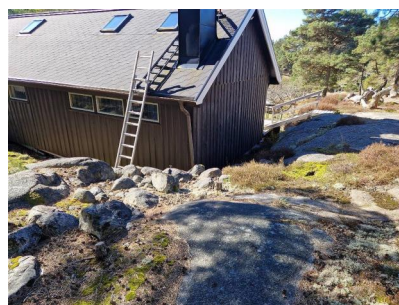
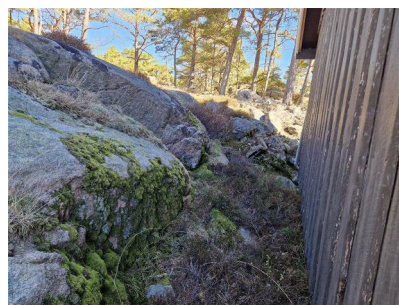
Berg lutar mot huset.

Husets läge intill berg som lutar mot byggnaden medför en ökad fuktbelastning med risk för fuktrelaterade skador.

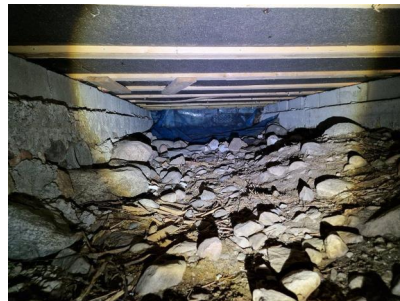
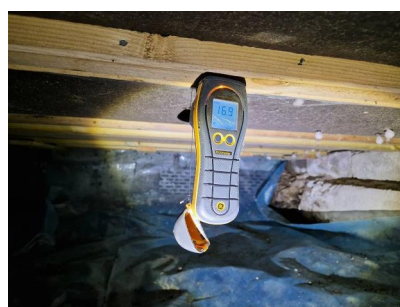
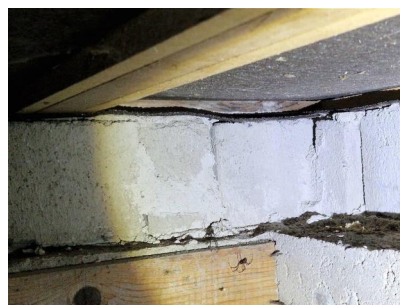
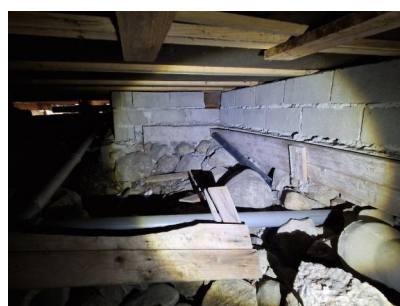
- Vid kontroll av krypgrunden uppmättes fuktkvoten till 17%, risk för mikrobiell tillväxt föreligger om fuktkvoten överstiger 17%.
- Markytan och grundmuren är fuktig i del av grunden under vardagsrum, utvändigt lutar berget mot huset.
- Organiskt material finns på markytan i from av byggspill och formvirke.
- Röttskyddsbehandlat virke förekommer.

Ett för fuktigt klimat och fuktrelaterade skador kan uppkomma i en krypgrund. Orsaken är dels det fukttillskott som kommer ifrån mark och när uifrånkommande luft kyls av i utrymmet när missgynnsam temperaturskillnad råder. För att kontrollera utrymmet över tid kan fuktmätning ske via en väderstation.

Kemiskt behandlat virke från aktuell byggperiod kan avge en avvikande lukt som kan spridas till boendemiljön. Ingen avvikande kemisk lukt upplevdes i huset vid besiktningstillfället.

Det är viktigt att säkerställa att vatten inte tränger in i utrymmet då skador kan uppkomma.

Det rekommenderas att allt organiskt material som finns på markytan samt formvirke rensas bort från utrymmet.

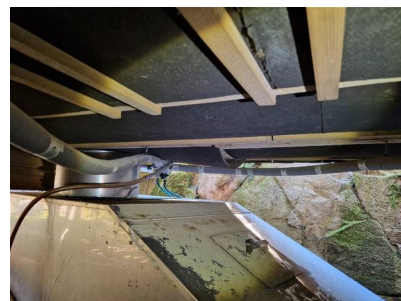
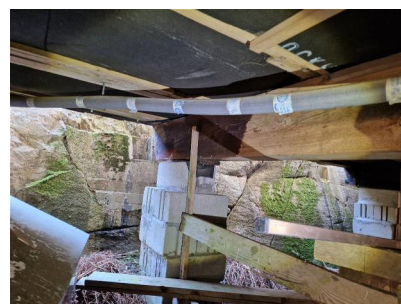
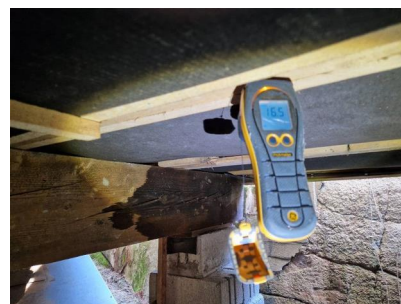
- Vid kontroll av plintgrunden uppmättes till 16% i blindbotten, risk för mikrobiell tillväxt föreligger om fuktkvoten överstiger 17%.
- Blindbotten bågvar.
- Markytan är fuktigt.
- Bärninor är kemiskt behandlade.

Ett för fuktigt klimat och fuktrelaterade skador kan uppkomma i en plintgrund. Orsaken är dels det fukttillskott som kommer ifrån mark och när uifrånkommande luft kyls av i utrymmet när missgynnsam temperaturskillnad råder.

Kemiskt behandlat virke från aktuell byggperiod kan avge en avvikande lukt som kan spridas till boendemiljön.

Blindbotten behöver tryckas upp och förankras, detta för att undvika att blindbotten och isolering rasar ner.

Det är viktigt att förhindra att vatten blir ståendes på markytan under plintgrunden för att minska fuktbelastningen mot bjälklaget.

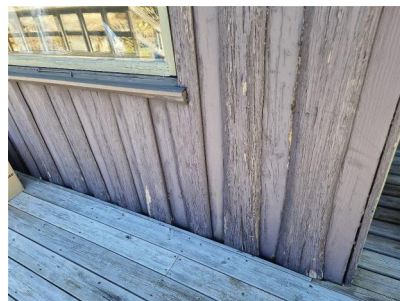
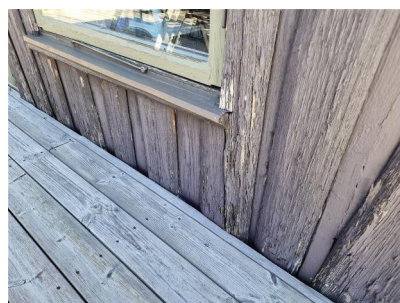
- Rötskador finns i fasadpanelen.
- Fasadpanel och stomme är placerad nära markytan vid vardagsrum.

När fasad och stomme är placerad nära markytan och berg lutar mot huset finns risk att fuktskador uppkommer. Vid byte av fasad rekommenderas att stomme kontrolleras vid denna knut av en snickare. Här kan man behöva montera ett plåtbeslag för att skydda väggkonstruktionen och även försöka förhindra att vatten tränger in i krypprunden.

Det rekommenderas rötskadat material byts ut och att bakomliggande konstruktion kontrolleras via en snickare.

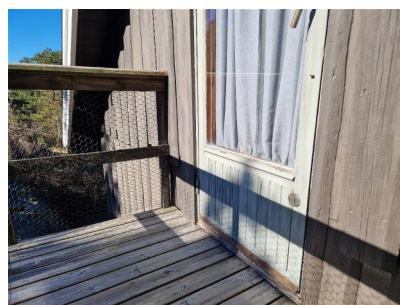
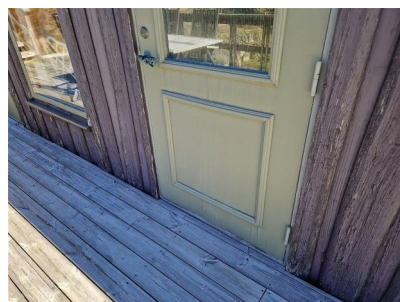
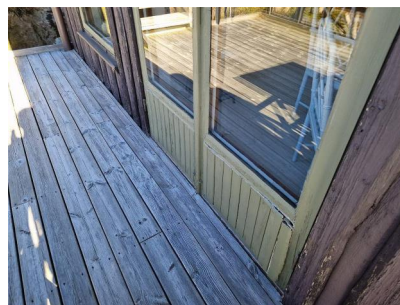
- Dörrar är i ett sämre skick och behöver bytas.
- Bristfälligt tröskelbleck vid dörr till loft.

Kontakta en snickare för byte av dörrar som är i ett sämre skick.

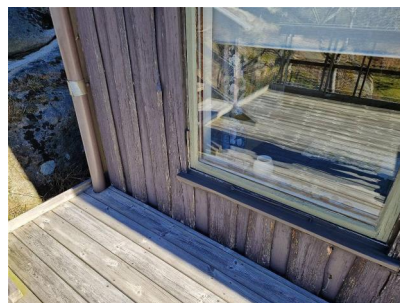
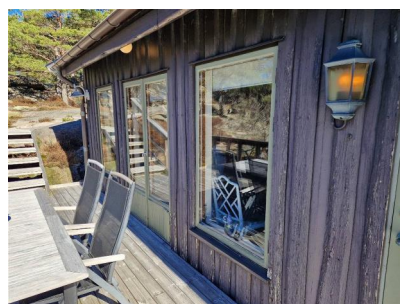
Vissa fönster är i ett sämre skick.

Byte av vissa fönster rekommenderas via en snickare.

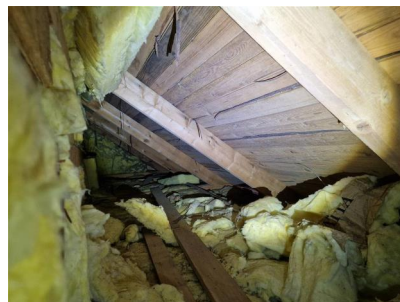
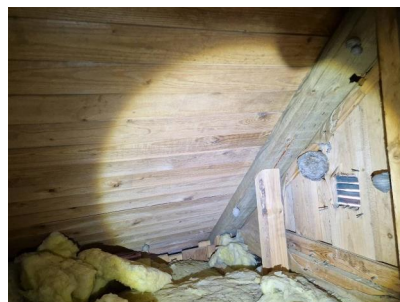
Det noterades att en takstol är kemisk behandlad.

Kemiskt behandlat virke från aktuell byggperiod kan avge en avvikande lukt som kan spridas till boendemiljön

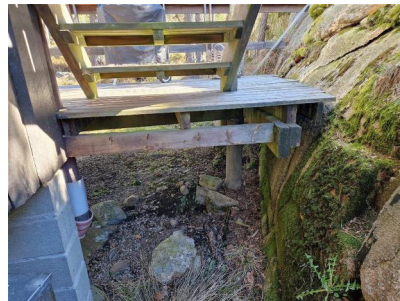
Delar av altanen är äldre, vid trappan till loft sviktar konstruktionen.

Det rekommenderas att en stötta monteras för att undvika svikt.

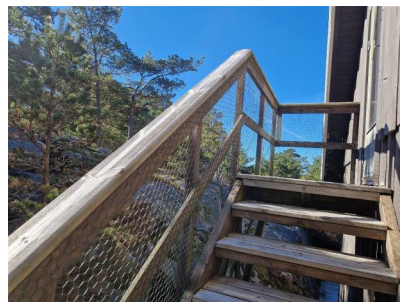
Det nät som är satt i trappan rosta och går sönder vid beröring.

Det rekommenderas att nätet byts ut för att undvika fallskador.

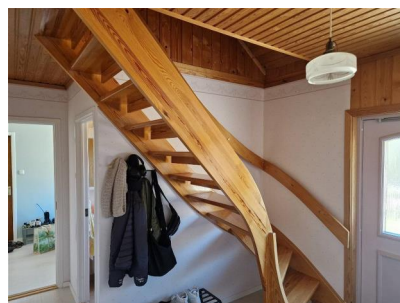
Skyddsräcke saknas.

Detta medför en risk för personskada.

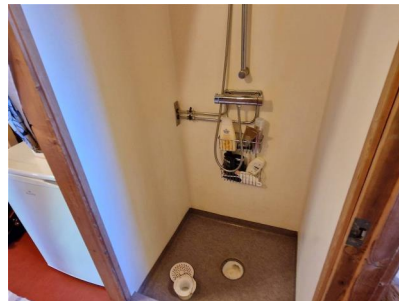
Den genomföring som finns i duschzon är skadedrabbad då den vattenbegjuts. Här är det lämpligt att flytta upp genomföringen närmare innertak för att undvika skador.

- Rör genomföring genom vägg i duschzon.
- Ventilation saknas.

Genomföring i duschzon är skadedrabbat och medför risk för läckage och fuktskador. Enligt branschregler skall inga genomföringar förekomma i duschzon utom golvbrunn och blandare. För åtgärd kontaktas fackman.

En våtrumsfläkt rekommenderas i utrymmet.

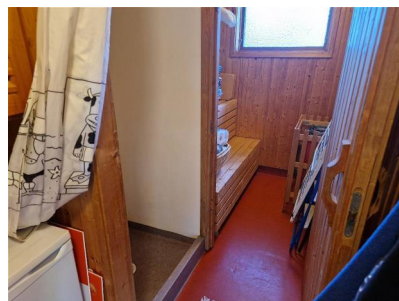
Äldre plastmatta utanför duschzon.

En plastmatta åldras och otätheter uppkommer ofta med åren. Då denna yta inte vattenbegjuts bedöms detta som en mindre brist.

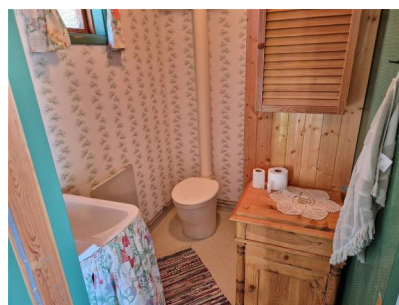
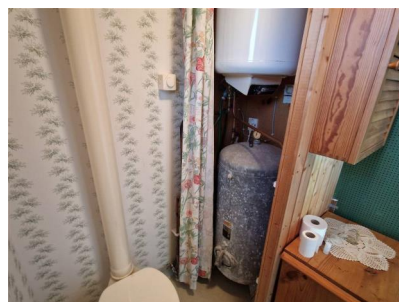
- Varmvattenberedare och hydropress är placerade i utrymmet som saknar golvbrunn.

I ett utrymme med dessa installationer rekommenderas golvbrunn, detta för att undvika skador vid ett eventuellt läckage.
